## BITACORA ELECTRÓNICA DE OBRA

NUMERO DE INFORME No. 0072-2024  
 CONTRATO DE OBRA: No. 031-2022-MTC/20.2 CON PRECIOS DE AGOSTO DE 2021  
 EMPRESA CONTRATISTA: CHINA CIVIL ENGINEERING CONSTRUCTION CORPORATION SUCURSAL DEL PERU  
 OBRA: SALDO DE OBRA: "CULMINACION DE OBRA DE MEJORAMIENTO DE LA CARRETERA RODRIGUEZ DE MENDOZA - EMPALME PE-5N (LA CALZADA), TRAMO: SELVA ALEGRE - EMPALME PE-5N (LA CALZADA)  
 MONTO DE LA OBRA: S/44'873,763.87 PLAZO DE EJECUCION: 190 DIAS CALENDARIO  
 SUPERVISOR: CONSORCIO SUPERVISOR ALEGRE LA CALZADA (PYUNGHWA ENGINEERING CONSULTANTS LTDA SUCURSAL DEL PERU y GEOTECNIA Y MECANICA DE SUELOS S.A.C.)  
 CONTRATO DE CONSULTORIA DE OBRA N° 01-2022-MTC/20.2 FECHA: 19-01-2022  
 MONTO SUPERVISION: 3,799,999.63 -Mediante OFICIO N° 905 - 2024-MTC/20.9 de fecha 23 de abril de 2024, la Entidad comunica el reinicio de ejecución de obra a partir del 22 de abril de 2024 LA OBRA ACTUALMENTE ESTA EN ACTIVIDAD DESDE 22-04-2024 ,

SEGUIMIENTO Y MONITOREO A LAS OFICINAS DE LA SUPERVISION Y CONTRATISTA  
 SEGUIMIENTO Y MONITOREO A LAS ACTIVIDADES REALIZADAS EN LA VIA SELVA ALEGRE - LA CALZADA EN LAS PROGRESIVAS 0+000 A 12+127  
 LABORES DE OFICINA - REDACCION DE INFORMES

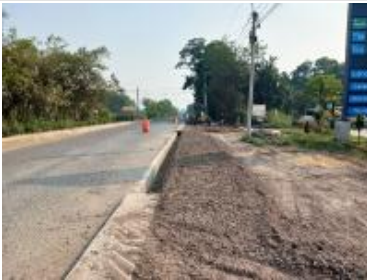
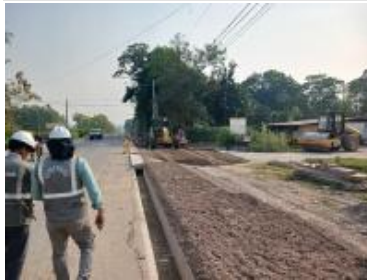
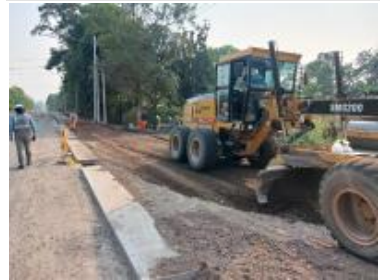
PROGRESIVA KM. 10+320 li  
VISITA DE SEGUIMIENTO Y MONITOREO A LAS ACTIVIDADES REALIZADOS EN LA VIA LA CALZADA - SELVA ALEGRE: CONSTRUCCION DE SUB BASE GRANULAR TRITURADA (ACCESO)  
CODIGO 400 SUB BASE Y BASES  
PARTIDA 402.A SUB BASE GRANULAR TRITURADA

En la progresiva Km. 10+320 se realiza visita de seguimiento y monitoreo a las actividades realizadas y en ejecución en la Vía la Calzada - Selva alegre donde se continua con la construcción de sub base granular en zona de acceso izquierdo, actualmente se realiza el extendido y compactación del material granular, en el sitio se utiliza: 1 motoniveladora ,1 compactadora de rodillo .1 camión cisterna. , trabajan 1 capataz. 1 ing. de producción. 2 operadores, 1 chofer, 4 obreros y 2 vigías

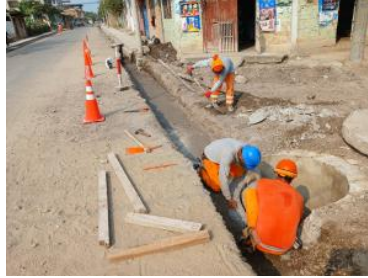
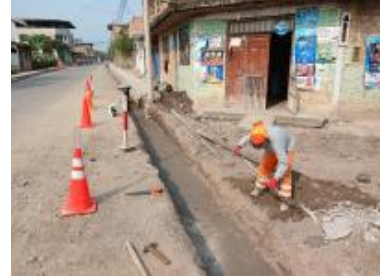
PROGRESIVAS KM. 12+180 AL KM. 12+190 Id  
VISITA DE SEGUIMIENTO Y MONITOREO A LAS ACTIVIDADES REALIZADOS EN LA VIA LA CALZADA - SELVA ALEGRE: TAPAS DE CUNETAS RECTANGULARES  
CODIGO 500 DRENAJE  
PARTIDA 510.E CUNETAS RECTANGULARES

En las progresivas Km. 12+180 al Km. 12+190 Id se realiza visita de seguimiento y monitoreo a las actividades realizadas y en ejecución en la Vía la Calzada - Selva alegre donde se realiza el encofrado para la construcción de tapas de las cunetas rectangulares en zona de paso de vehículos en el lado derecho, se utiliza herramientas menores, trabajan 1 capataz. 2 obreros
