## BITACORA ELECTRÓNICA DE OBRA

<b>Confirma Bitacora:</b> Si	<b>Nro Informe:</b> 0075	<b>Fecha Informe:</b> 20 - 08 - 2024	<b>Nombre De La Obra:</b> SELVA ALEGRE - LA CALZADA	<b>Personal Encargado:</b> BORIS WALTER AYLLÓN CARCELÉN		
<b>Foto Bitacora:</b>	<b>Foto Bitacora 2:</b>	<b>Foto Bitacora 3:</b>	<b>Foto Bitacora 4:</b>	<b>Foto Bitacora 5:</b>	<b>Foto Bitacora 6:</b>

NUMERO DE INFORME No. 0075-2024  
 CONTRATO DE OBRA: No. 031-2022-MTC/20.2 CON PRECIOS DE AGOSTO DE 2021  
 EMPRESA CONTRATISTA: CHINA CIVIL ENGINEERING CONSTRUCTION CORPORATION SUCURSAL DEL PERU  
 OBRA: SALDO DE OBRA: "CULMINACION DE OBRA DE MEJORAMIENTO DE LA CARRETERA RODRIGUEZ DE MENDOZA - EMPALME PE-5N (LA CALZADA), TRAMO: SELVA ALEGRE - EMPALME PE-5N (LA CALZADA)  
 MONTO DE LA OBRA: S/44'873,763.87 PLAZO DE EJECUCION: 190 DIAS CALENDARIO  
 SUPERVISOR: CONSORCIO SUPERVISOR ALEGRE LA CALZADA (PYUNGHWA ENGINEERING CONSULTANTS LTDA SUCURSAL DEL PERU y GEOTECNIA Y MECANICA DE SUELOS S.A.C.)  
 CONTRATO DE CONSULTORIA DE OBRA N° 01-2022-MTC/20.2 FECHA: 19-01-2022  
 MONTO SUPERVISION: 3,799,999.63 -Mediante OFICIO N° 905 - 2024-MTC/20.9 de fecha 23 de abril de 2024, la Entidad comunica el reinicio de ejecució

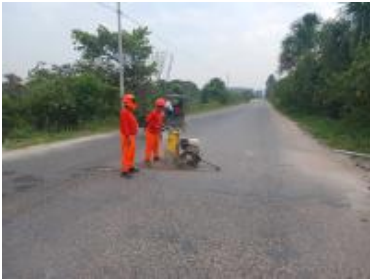
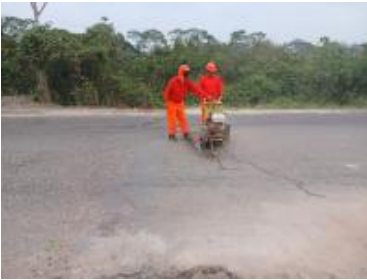
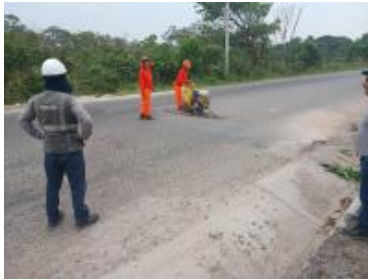
PROGRESIVA KM. 10+000  
VISITA DE SEGUIMIENTO Y MONITOREO A LAS ACTIVIDADES REALIZADAS EN LA VIA SELVA ALEGRE- LA CALZADA: CORTE DEL PAVIMENTO DE ASFALTO, EXISTENTE

En la progresiva Km. 10+000 se realiza visita de seguimiento y monitoreo a las actividades en ejecución en la Vía Selva Alegre - La Calzada, donde se aprecia el corte del pavimento asfáltico, se utiliza una cortadora de asfalto y trabajan 1 capataz y 2 obreros. El especialista de Seguridad de obra, detiene los trabajos en ejecución hasta que la Contratista cumpla con las condiciones de seguridad en el sitio, como la colocación de tranqueras, conos y vigías en cada extremo, porque esta zona es de mayor flujo de tránsito.

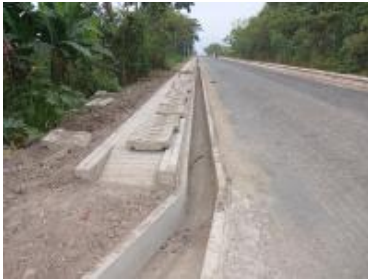
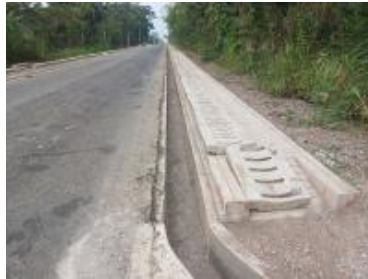
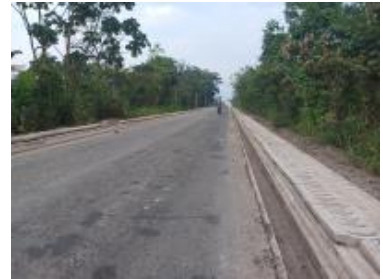
PROGRESIVA KM. 10+100 AL KM. 10+200 Id  
VISITA DE SEGUIMIENTO Y MONITOREO A LAS ACTIVIDADES REALIZADOS EN LA VIA LA CALZADA - SELVA ALEGRE: LIMPIEZA DE CUNETAS RECTANGULARES

En las progresivas Km. 10+100 al Km. 10+200 se realiza visita de seguimiento y monitoreo a las actividades realizadas y en ejecución en la Vía la Calzada - Selva alegre donde se ha realizado el retiro de las tapas de concreto y la limpieza de las cunetas rectangulares construidas en el lado derecho e izquierdo de la vía, se utilizo herramientas menores, trabajaron 1 capataz. 12 obreros.

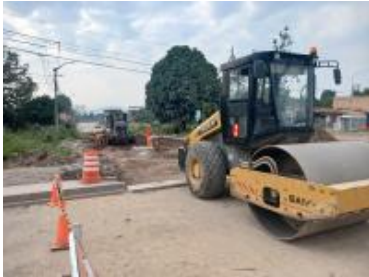
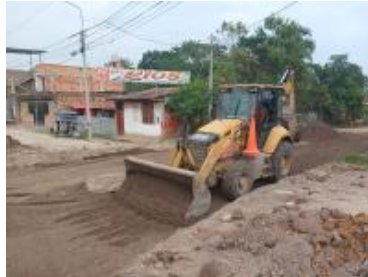
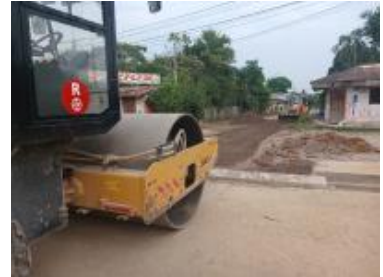
PROGRESIVA KM. 10+965 Id  
VISITA DE SEGUIMIENTO Y MONITOREO A LAS ACTIVIDADES REALIZADOS EN LA VIA LA CALZADA - SELVA ALEGRE: CONSTRUCCION DE SUB BASE GRANULAR TRITURADA (ACCESOS)  
CODIGO 400 SUB BASE Y BASES  
PARTIDA 402.A SUB BASE GRANULAR TRITURADA

En la progresiva Km. 10+965 se realiza visita de seguimiento y monitoreo a las actividades realizadas y en ejecución en la Vía la Calzada - Selva alegre donde se realiza la construcción de sub base granular en zona de acceso derecho y se conforma a nivel de subrasante en el acceso izquierdo, actualmente se realiza el extendido para su compactación del material granular, en el lado derecho. se utiliza: 1 retroexcavadora, 1 motoniveladora 1 compactadora de rodillo .1 camión cisterna. trabajan 1 capataz. 1 ing. de producción. 3 operadores, 1 chofer, 4 obreros y 2 vigías.

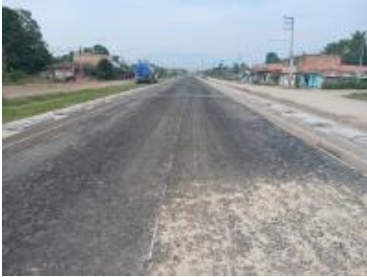
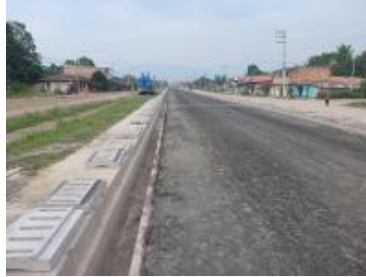
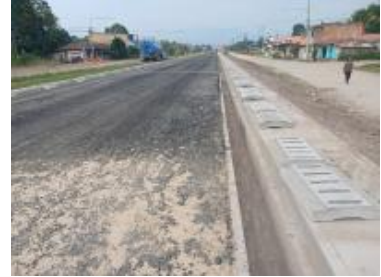
PROGRESIVA KM. 11+000 AL KM. 11+440

En las progresivas Km. 11+000 al Km. 11+440 se realiza visita de seguimiento y monitoreo a las actividades realizadas y en ejecución en la Vía la Calzada - Selva alegre donde se ha realizado el retiro de las tapas de concreto y la limpieza de las cunetas rectangulares construidas en el lado derecho e izquierdo de la vía, se utilizo herramientas menores, trabajaron 1 capataz. 12 obreros. Además se ha marcado el eje central de la vía,

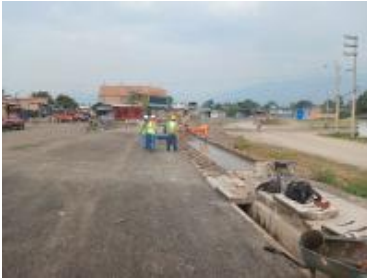
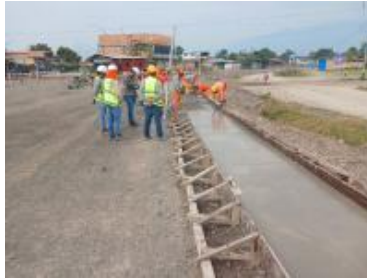
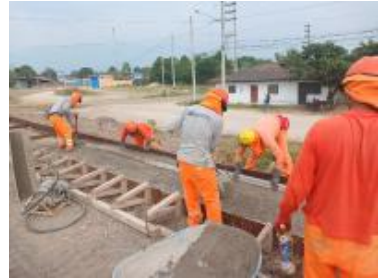
PROGRESIVAS KM. 11+430 a 11+445 Id  
VISITA DE SEGUIMIENTO Y MONITOREO A LAS ACTIVIDADES REALIZADOS EN LA VIA LA CALZADA - SELVA ALEGRE: CONSTRUCCION DE VEREDAS  
CODIGO 600 OBRAS COMPLEMENTARIAS  
PARTIDA; 607,A VEREDAS

En las progresivas Km. 11+430 a Km. 11+445 se realiza visita de seguimiento y monitoreo al tramo de vía la Calzada - Selva alegre, donde se ha realizado el encofrado y el vaciado de mezcla de concreto para la construcción de VEREDAS en el lado derecho de la vía, utilizando 1 Equipo carmix y herramientas menores, trabajan 1capataz , 1 operador y 8 obreros

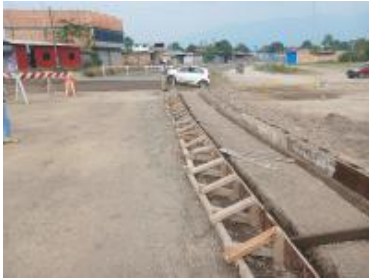
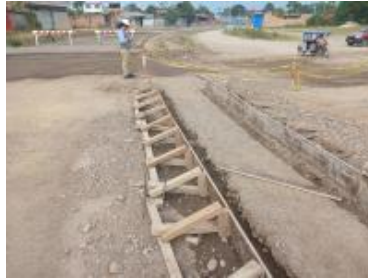
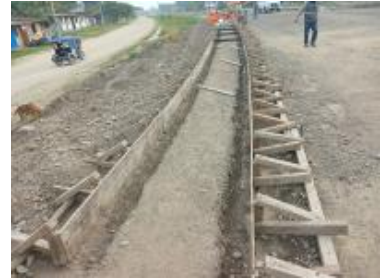
PROGRESIVAS KM. 11+445 a 11+480 Id  
VISITA DE SEGUIMIENTO Y MONITOREO A LAS ACTIVIDADES REALIZADOS EN LA VIA LA CALZADA - SELVA ALEGRE: CONSTRUCCION DE VEREDAS  
CODIGO 600 OBRAS COMPLEMENTARIAS  
PARTIDA; 607,A VEREDAS

En las progresivas Km. 11+445 a Km. 11+480 se realiza visita de seguimiento y monitoreo al tramo de vía la Calzada - Selva alegre, donde se ha realizado el relleno y el encofrado para la construcción de VEREDAS en el lado derecho de la vía, utilizando herramientas menores, trabajaron en el encofrado 1capataz y 8 obreros,

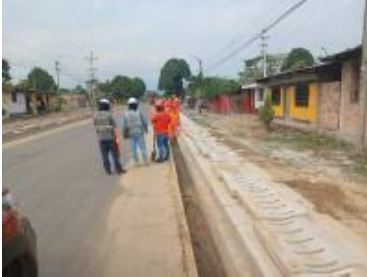
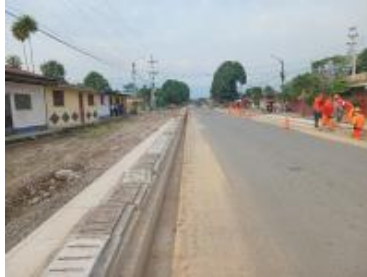
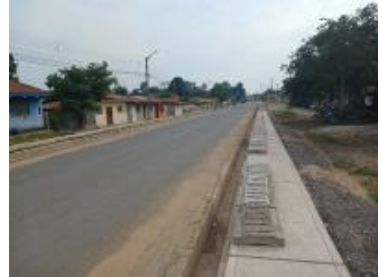
PROGRESIVA KM. 13+300 AL KM. 13+400

En las progresivas Km. 13+300 al Km. 13+400 se realiza visita de seguimiento y monitoreo a las actividades realizadas y en ejecución en la Vía la Calzada - Selva alegre donde se ha realizado el retiro de las tapas de concreto y se realiza la limpieza de las cunetas rectangulares construidas en el lado derecho e izquierdo de la vía, se utiliza herramientas menores, trabajan 1 capataz. 12 obreros.

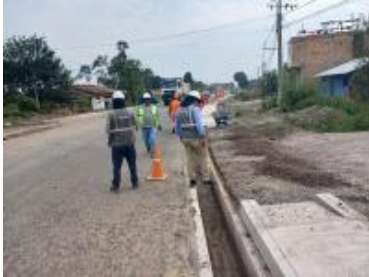
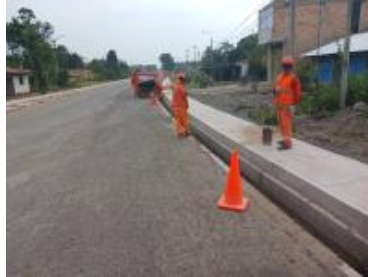
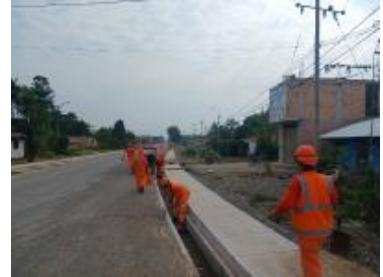
PROGRESIVA KM. 13+800 AL KM. 13+960 li  
VISITA DE SEGUIMIENTO Y MONITOREO A LAS ACTIVIDADES REALIZADOS EN LA VIA LA CALZADA - SELVA ALEGRE: LIMPIEZA DE CUNETAS RECTANGULARES

En las progresivas Km. 13+800 al Km. 13+960 se realiza visita de seguimiento y monitoreo a las actividades realizadas y en ejecución en la Vía la Calzada - Selva alegre donde se ha realizado el retiro de las tapas de concreto y se realiza la limpieza de las cunetas rectangulares construidas en el lado izquierdo de la vía, se utiliza herramientas menores, trabajan 1 capataz. 8 obreros.

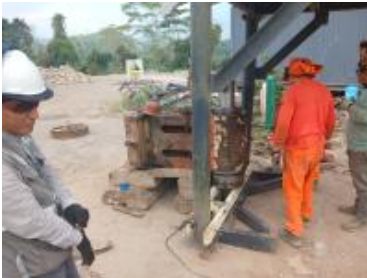
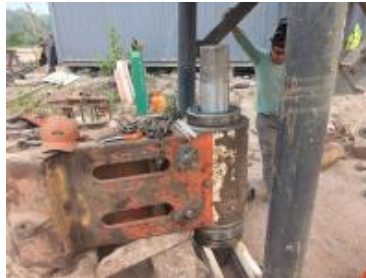
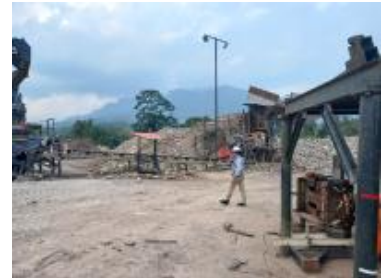
PROGRESIVA KM. 24+082

VISITA DE SEGUIMIENTO Y MONITOREO EN LA VIA SELVA ALEGRE - LA CALZADA : PLANTA CHANCADORA Y MAQUINARIAS (CONTINUAN LAS ACTIVIDADES PARALIZADAS)

En la progresiva Km. 24+082 se realizo visita de seguimiento y monitoreo a las actividades realizadas en la via selva alegre - la calzada. donde se aprecia la planta chancadora completamente paralizada (Se ha dañado una pieza de la chancadora desde el día sábado 27-07-2024) Hoy si esta presente el personal que opera la chancadora, donde se observa la pieza de la chancadora ha sido desarmada y ya se tiene el repuesto. Actualmente se realiza el armado y colocación del repuesto para poder estar en actividad. . se espera que hoy a finales de tarde o mañana solucionar este problema. No hay material para la construcción de base granular y hasta la fecha no se ha iniciado con la producción del material agregado para le TSB

Se recomienda al Contratista incluir en la obra una nueva planta chancadora, porque la actual constantemente se esta dañando, es necesario tener una chancadora adicional porque hasta la fecha no se ha iniciado la producción de materiales de agregados que se utilizarán para el Tratamiento Superficial Bicapa y para la preparación de la mezcla de asfalto.

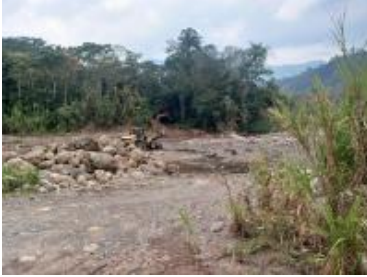
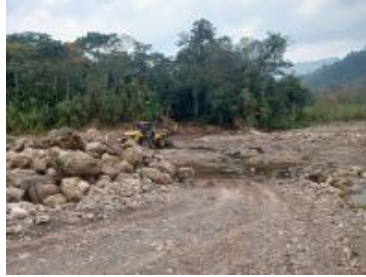
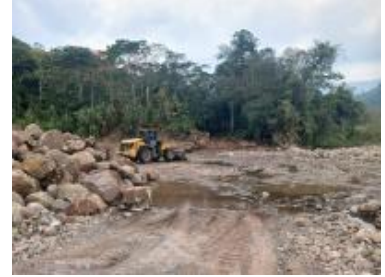
PROGRESIVA KM. 24+082

En la progresiva Km. 24+082 entrando por la derecha a 1km por un acceso se ubica la planta chancadora y 2 km hacia el rio se ubica la cantera donde se verifica insitu que hay intervención de esta zona para la extracción de material granular, utilizando una excavadora de oruga y 1 cargador frontal , trabajan 2 operadores.

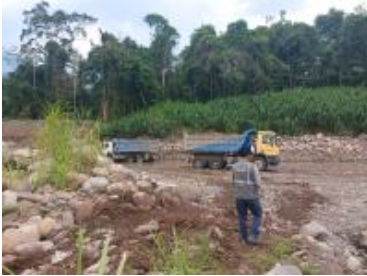
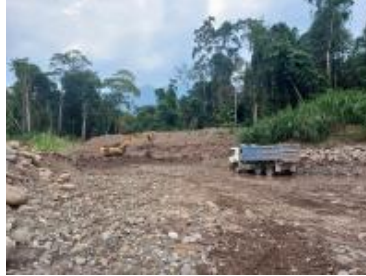
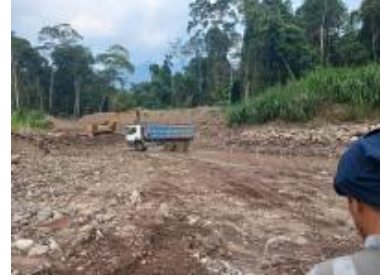
PROGRESIVA KM. 24+082  
VISITA DE SEGUIMIENTO Y MONITOREO A LAS AREAS AUXILIARES DE LA VIA SELVA ALEGRE - LA  
CALZADA: VISITA A CANTERA ( sector 1)

En la progresiva Km. 24+082 entrando por la derecha a 1km por un acceso se ubica la planta chancadora y 2 km hacia el rio se ubica la cantera donde se verifica insitu que hay extracción de material granular, utilizando una excavadora de oruga y 4 volquetes que suministran de material hacia la chancadora

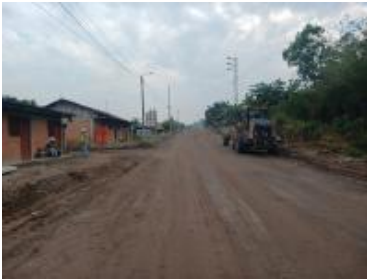
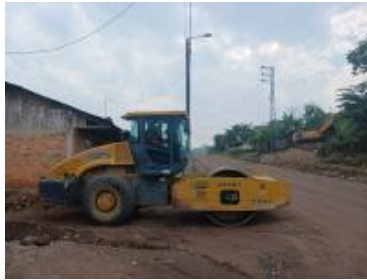
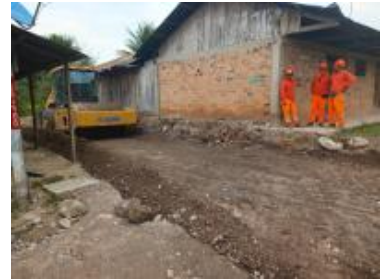
PROGRESIVA KM. 10+980 Id  
VISITA DE SEGUIMIENTO Y MONITOREO A LAS ACTIVIDADES REALIZADOS EN LA VIA LA CALZADA - SELVA ALEGRE: MEJORAMIENTOS A NIVEL DE SUBRASANTE DE ACCESO  
CODIGO 200 MOVIMIENTO DE TIERRAS  
PARTIDA 207.B MEJORAMIENTOS DE SUELOS A NIVEL DE SUBRASANTE CON ,MATERIAL DE CANTERAS

En la progresiva Km. 10+980 se realiza visita de seguimiento y monitoreo a las actividades realizadas y en ejecución en la Vía la Calzada - Selva alegre donde se realiza la construcción de mejoramiento y conformación a nivel de sub rasante en zona de acceso derecho. se utiliza: 1 motoniveladora 1 compactadora de rodillo .1 camión cisterna. trabajan 1 capataz. 1 ing. de producción. 2 operadores, 1 chofer, 2 obreros y 2 vigías.

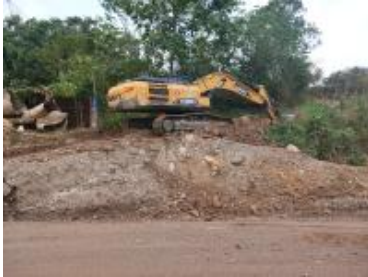
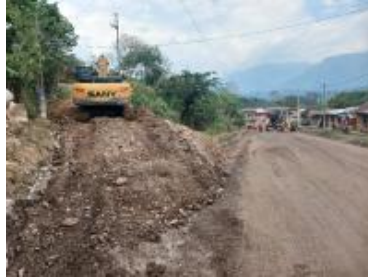
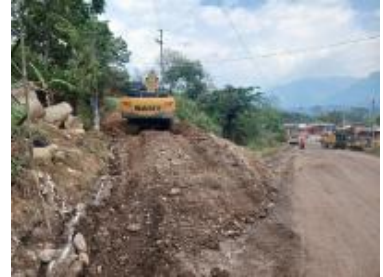
PROGRESIVA KM. 19+940 li  
VISITA DE SEGUIMIENTO Y MONITOREO A LAS ACTIVIDADES REALIZADOS EN LA VIA LA CALZADA - SELVA ALEGRE: MEJORAMIENTOS A NIVEL DE SUBRASANTE (ACCESO)  
CODIGO 200 MOVIMIENTO DE TIERRAS  
PARTIDA 207.B MEJORAMIENTOS DE SUELOS A NIVEL DE SUBRASANTE CON ,MATERIAL DE CANTERAS

En la progresiva Km. 19+940 se realiza visita de seguimiento y monitoreo a las actividades realizadas y en ejecución en la Vía la Calzada - Selva alegre donde se realiza la construcción de mejoramiento y conformación a nivel de sub rasante en zona de acceso izquierdo. se utiliza: 1 excavadora de oruga, trabajan 1 capataz, 1 ing. de producción, 1 operador , 4 obreros y 2 vigías.

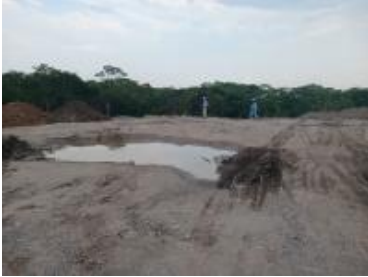
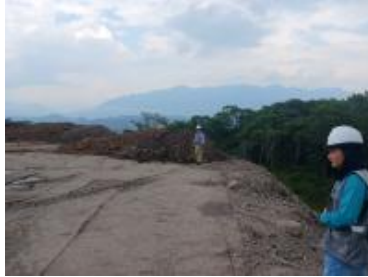
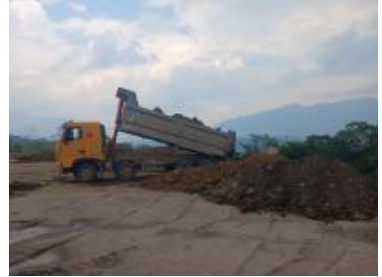
PROGRESIVA KM. 15+900  
VISITA DE SEGUIKIENTO Y MONITOREO A LAS ACTIVIDADES EJECUTADAS Y EN EJECUCION EN LAS AREAS AUXILIARES: VISITA A DME

En la progresiva Km. 15+900 se realiza visita de seguimiento y monitoreo al DME, que actualmente una parte de ella se utiliza como centro de acopio de material y como deposito de material excedente donde se aprecia que se esta transportando y descargando material sin la conformación del mismo. Se ha participado en diferentes oportunidades a la supervisión de esta situación, la Contratista ha reiterado que realizara la conformación del material excedente posteriormente.
