BITACORA ELECTRÓNICA DE OBRA

NUMERO DE INFORME No. 0076-2024
 CONTRATO DE OBRA: No. 031-2022-MTC/20.2 CON PRECIOS DE AGOSTO DE 2021
 EMPRESA CONTRATISTA: CHINA CIVIL ENGINEERING CONSTRUCTION CORPORATION SUCURSAL DEL PERU
 OBRA: SALDO DE OBRA: "CULMINACION DE OBRA DE MEJORAMIENTO DE LA CARRETERA RODRIGUEZ DE MENDOZA - EMPALME PE-5N (LA CALZADA), TRAMO: SELVA ALEGRE - EMPALME PE-5N (LA CALZADA)
 MONTO DE LA OBRA: S/44'873,763.87 PLAZO DE EJECUCION: 190 DIAS CALENDARIO
 SUPERVISOR: CONSORCIO SUPERVISOR ALEGRE LA CALZADA (PYUNGHWA ENGINEERING CONSULTANTS LTDA SUCURSAL DEL PERU y GEOTECNIA Y MECANICA DE SUELOS S.A.C.)
 CONTRATO DE CONSULTORIA DE OBRA N° 01-2022-MTC/20.2 FECHA: 19-01-2022
 MONTO SUPERVISION: 3,799,999.63 -Mediante OFICIO N° 905 - 2024-MTC/20.9 de fecha 23 de abril de 2024, la Entidad comunica el reinicio de ejecución de obra a partir del 22 de abril de 2024 LA OBRA ACTUALMENTE ESTA EN ACTIVIDAD DESDE 22-04-2024 ,

SEGUIMIENTO Y MONITOREO A LAS OFICINAS DE LA SUPERVISION Y CONTRATISTA
 SEGUIMIENTO Y MONITOREO A LAS ACTIVIDADES REALIZADAS EN LA VIA SELVA ALEGRE - LA CALZADA EN LAS PROGRESIVAS 0+000 A 24+080
 LABORES DE OFICINA - REDACCION DE INFORMES

Panel Fotográfico de

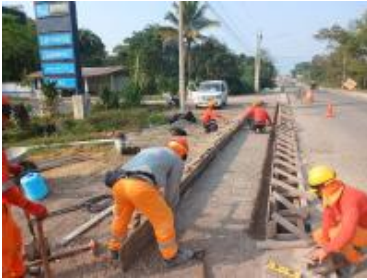
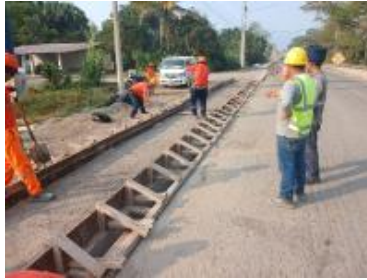
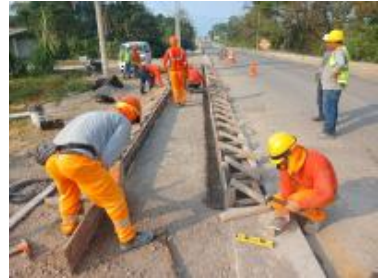
PROGRESIVAS KM. 10+330 a 10+350 li
VISITA DE SEGUIMIENTO Y MONITOREO A LAS ACTIVIDADES REALIZADOS EN LA VIA LA CALZADA
- SELVA ALEGRE: CONSTRUCCION DE VEREDAS
CODIGO 600 OBRAS COMPLEMENTARIAS
PARTIDA; 607,A VEREDAS

En las progresivas Km. 10+330 a Km. 10+350 se realiza visita de seguimiento y monitoreo al tramo de vía la Calzada - Selva alegre, donde se ha realizado el encofrado para el vaciado de mezcla de concreto para la construcción de VEREDAS en el lado izquierdo de la vía, utilizando 1 herramientas menores, trabajan 1capataz , 1 operador y 8 obreros

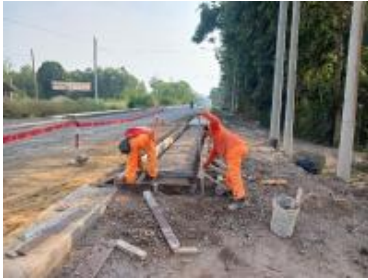
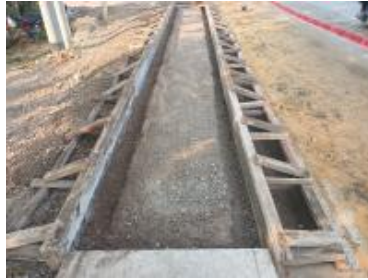
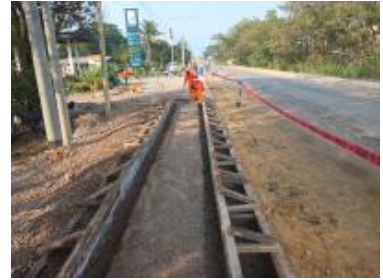
PROGRESIVAS KM. 10+300 a 10+310 li
VISITA DE SEGUIMIENTO Y MONITOREO A LAS ACTIVIDADES REALIZADOS EN LA VIA LA CALZADA - SELVA ALEGRE: CONSTRUCCION DE VEREDAS
CODIGO 600 OBRAS COMPLEMENTARIAS
PARTIDA; 607,A VEREDAS

En las progresivas Km. 10+300 a Km. 10+310 se realiza visita de seguimiento y monitoreo al tramo de vía la Calzada - Selva alegre, donde se ha realizado el encofrado para el vaciado de mezcla de concreto para la construcción de VEREDAS en el lado izquierdo de la vía, utilizando 1 herramientas menores, trabajan 1capataz y 2 obreros

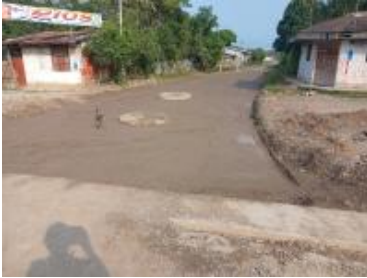
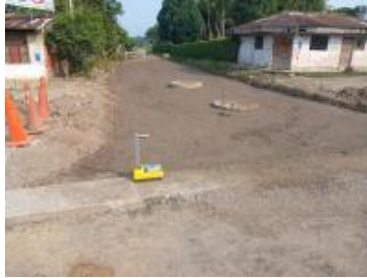
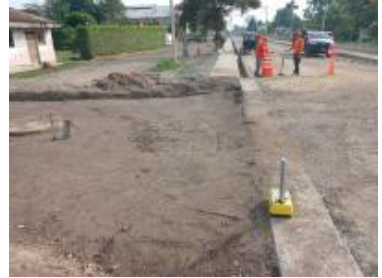
PROGRESIVA KM. 11+060 Id
VISITA DE SEGUIMIENTO Y MONITOREO A LAS ACTIVIDADES REALIZADOS EN LA VIA LA CALZADA - SELVA ALEGRE: CONSTRUCCION DE SUB BASE GRANULAR TRITURADA (ACCESOS)
CODIGO 400 SUB BASE Y BASES
PARTIDA 402.A SUB BASE GRANULAR TRITURADA

En la progresiva Km. 11+060 se realiza visita de seguimiento y monitoreo a las actividades realizadas y en ejecución en la Vía la Calzada - Selva alegre donde se realiza la construcción de sub base granular en zona de acceso derecho, actualmente se realiza el transporte del material y extendido para su compactación del material granular, en el lado derecho. se utiliza: 1 motoniveladora 1 compactadora de rodillo .1 camión volteo, 1 camión cisterna. trabajan 1 capataz. 1 ing. de producción. 3operadores, 2 chofer, 4 obreros y 2 vigías

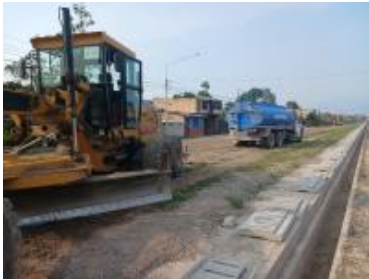
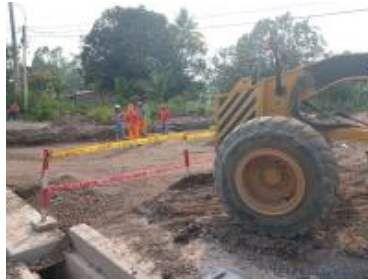
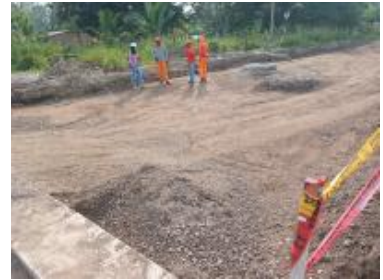
PROGRESIVA KM. 11+060 li
VISITA DE SEGUIMIENTO Y MONITOREO A LAS ACTIVIDADES REALIZADOS EN LA VIA LA CALZADA - SELVA ALEGRE: CONSTRUCCION DE SUB BASE GRANULAR TRITURADA (ACCESO)
CODIGO 400 SUB BASE Y BASES
PARTIDA 402.A SUB BASE GRANULAR TRITURADA

En la progresiva Km. 11+060 se realiza visita de seguimiento y monitoreo a las actividades realizadas y en ejecución en la Vía la Calzada - Selva alegre donde se iniciará la construcción de sub base granular en zona de acceso izquierdo y se conforma a nivel de subrasante en el acceso izquierdo, actualmente se espera la llegada del material granular para su extendido. se utiliza: 1 motoniveladora 1 compactadora de rodillo .1 camión cisterna. trabajan 1 capataz. 1 ing. de producción. 2 operadores, 1 chofer, 4 obreros y 2 vigías.

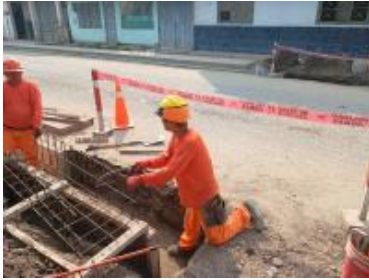
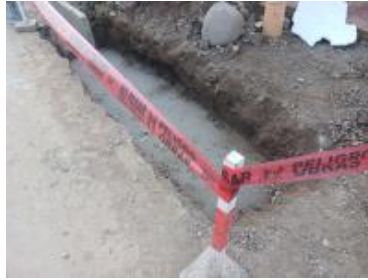
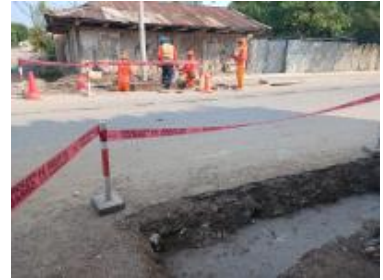
PROGRESIVAS KM. 12+328 AL KM. 12+333 Id y li
VISITA DE SEGUIMIENTO Y MONITOREO A LAS ACTIVIDADES REALIZADOS EN LA VIA LA CALZADA - SELVA ALEGRE: CUNETAS RECTANGULARES (complemento)
CODIGO 500 DRENAJE
PARTIDA 510.E CUNETAS RECTANGULARES

En la progresiva Km. 12+328 al Km. 12+333 Id y li se realiza visita de seguimiento y monitoreo a las actividades realizadas y en ejecución en la Vía la Calzada - Selva alegre donde se realiza el encofrado para complementar cunetas rectangulares en el lado derecho e izquierdo, se utiliza herramientas menores, trabajan 1 capataz. 3 obreros

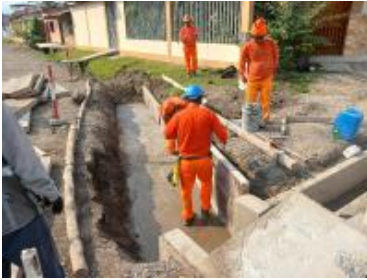
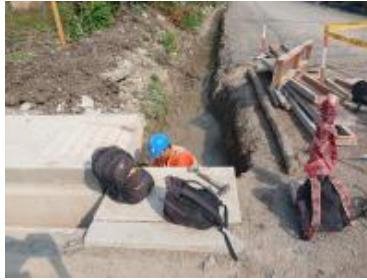
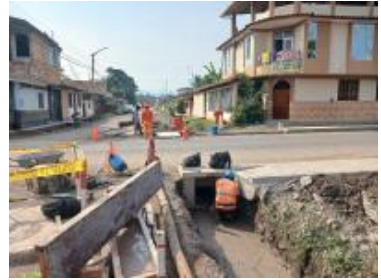
PROGRESIVA KM. 12+345 ld y li
VISITA DE SEGUIMIENTO Y MONITOREO A LAS ACTIVIDADES REALIZADOS EN LA VIA LA CALZADA - SELVA ALEGRE: CUNETAS RECTANGULARES
CODIGO 500 DRENAJE
PARTIDA 510.E CUNETAS RECTANGULARES

En la progresiva Km. 12+345 ld y li se realiza visita de seguimiento y monitoreo a las actividades realizadas y en ejecución en la Vía la Calzada - Selva alegre donde se realiza el encofrado para las descargas de las cunetas rectangulares en el lado derecho e izquierdo, se utiliza herramientas menores, trabajan 1 capataz. 2 obreros

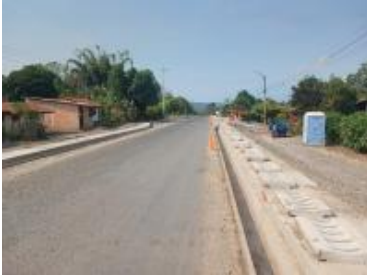
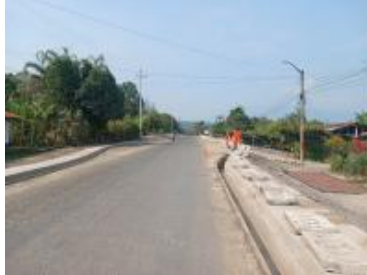
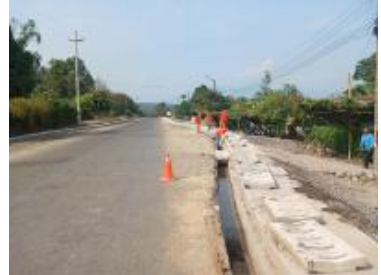
PROGRESIVA KM. 13+960 AL KM. 14+060 Id
VISITA DE SEGUIMIENTO Y MONITOREO A LAS ACTIVIDADES REALIZADOS EN LA VIA LA CALZADA
- SELVA ALEGRE: LIMPIEZA DE CUNETAS RECTANGULARES

En las progresivas Km. 13+960 al Km. 14+060 se realiza visita de seguimiento y monitoreo a las actividades realizadas y en ejecución en la Vía la Calzada - Selva alegre donde se ha realizado el retiro de las tapas de concreto y se realiza la limpieza de las cunetas rectangulares construidas en el lado derecho de la vía, se utiliza herramientas menores, trabajan 1 capataz. 6 obreros.

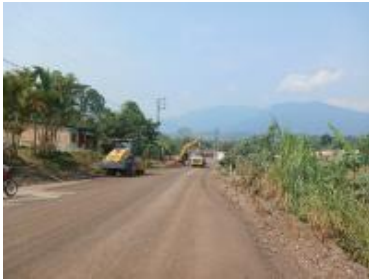
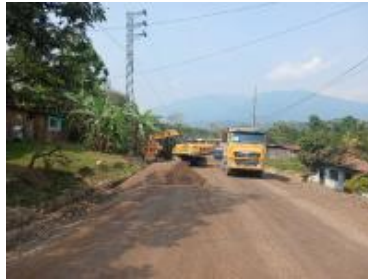
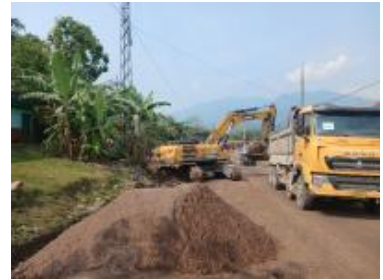
PROGRESIVA KM. 10+940 li
VISITA DE SEGUIMIENTO Y MONITOREO A LAS ACTIVIDADES REALIZADOS EN LA VIA LA CALZADA - SELVA ALEGRE: MEJORAMIENTOS A NIVEL DE SUBRASANTE DE ACCESO
CODIGO 200 MOVIMIENTO DE TIERRAS
PARTIDA 207.B MEJORAMIENTOS DE SUELOS A NIVEL DE SUBRASANTE CON ,MATERIAL DE CANTERAS

En la progresiva Km. 10+940 se realiza visita de seguimiento y monitoreo a las actividades realizadas y en ejecución en la Vía la Calzada - Selva alegre donde se realiza mejoramiento y conformación a nivel de sub rasante en zona de acceso izquierdo. se utiliza: 1excavadora de oruga, 1 compactadora de rodillo , 2 volquetes.1 camión cisterna. trabajan 1 capataz. 1 ing. de producción. 2 operadores, 3 choferes, 2 obreros y 2 vigías.

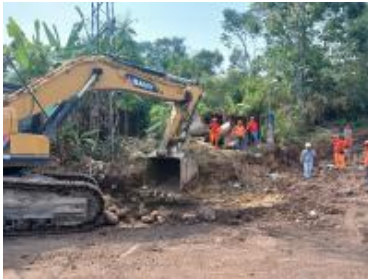
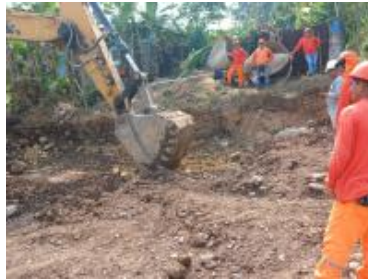
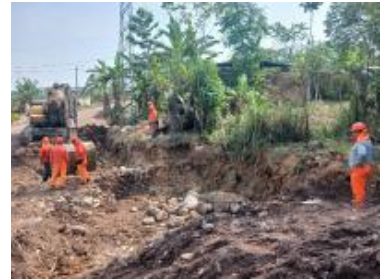
PROGRESIVA KM. 10+940 li
VISITA DE SEGUIMIENTO Y MONITOREO A LAS ACTIVIDADES REALIZADOS EN LA VIA LA CALZADA - SELVA ALEGRE: MEJORAMIENTOS A NIVEL DE SUBRASANTE DE ACCESO
CODIGO 200 MOVIMIENTO DE TIERRAS
PARTIDA 207.B MEJORAMIENTOS DE SUELOS A NIVEL DE SUBRASANTE CON ,MATERIAL DE CANTERAS

En la progresiva Km. 10+940 se realiza visita de seguimiento y monitoreo a las actividades realizadas y en ejecución en la Vía la Calzada - Selva alegre donde se realiza mejoramiento y conformación a nivel de sub rasante en zona de acceso izquierdo. se utiliza: 1excavadora de oruga, 1 compactadora de rodillo , 2 volquetes.1 camión cisterna. trabajan 1 capataz. 1 ing. de producción. 2 operadores, 3 choferes, 2 obreros y 2 vigías

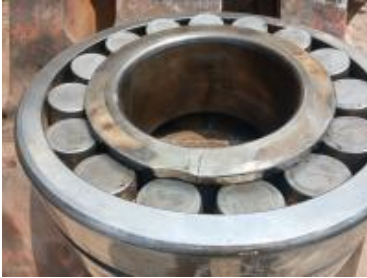
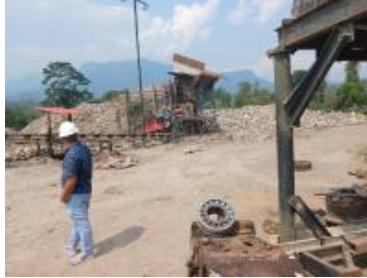
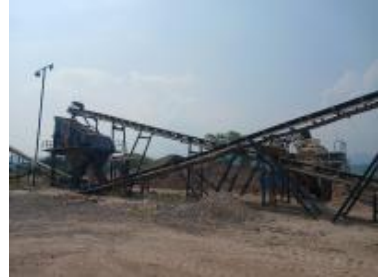
PROGRESIVA KM. 24+082
VISITA DE SEGUIMIENTO Y MONITOREO EN LA VIA SELVA ALEGRE - LA CALZADA : PLANTA CHANCADORA (CONTINUAN LAS ACTIVIDADES PARALIZADAS)

En la progresiva Km. 24+082 se realizo visita de seguimiento y monitoreo a las actividades realizadas en la via selva alegre - la calzada. donde se aprecia la planta chancadora completamente paralizada (Se ha dañado una pieza de la chancadora desde el día sábado 27-07-2024) Hoy si esta presente el personal que opera la chancadora, donde se observa la pieza de la chancadora ha sido desarmada y ya se tiene el repuesto. Actualmente se realiza el armado y colocación del repuesto para poder estar en actividad. . hoy continua el mismo problema se espera solucionar lo mas pronto posible. No hay material para la construcción de base granular y hasta la fecha no se ha iniciado con la producción del material agregado para le TSB

Se recomienda al Contratista incluir en la obra una nueva planta chancadora, porque la actual constantemente se esta dañando, es necesario tener una chancadora adicional porque hasta la fecha no se ha iniciado la producción de materiales de agregados que se utilizarán para el Tratamiento Superficial Bicapa y para la preparación de la mezcla de asfalto.

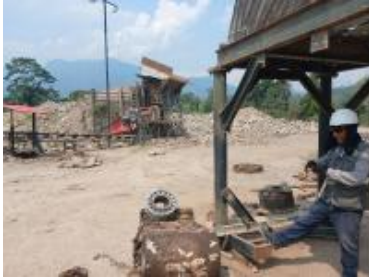
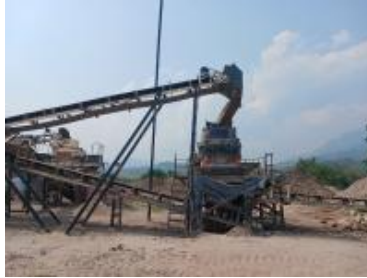
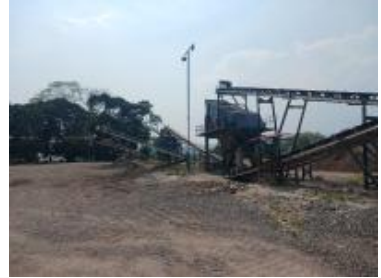
PROGRESIVA KM. 24+082
VISITA DE SEGUIMIENTO Y MONITOREO EN LA VIA SELVA ALEGRE - LA CALZADA : PLANTA CHANCADORA (CONTINUAN LAS ACTIVIDADES PARALIZADAS)

En la progresiva Km. 24+082 se realizo visita de seguimiento y monitoreo a las actividades realizadas en la via selva alegre - la calzada. donde se aprecia la planta chancadora completamente paralizada (Se ha dañado una pieza de la chancadora desde el día sábado 27-07-2024) Hoy si esta presente el personal que opera la chancadora, donde se observa la pieza de la chancadora ha sido desarmada y ya se tiene el repuesto. Actualmente se realiza el armado y colocación del repuesto para poder estar en actividad. . hoy continua el mismo problema se espera solucionar lo mas pronto posible. No hay material para la construcción de base granular y hasta la fecha no se ha iniciado con la producción del material agregado para el TSB
