BITACORA ELECTRÓNICA DE OBRA

NUMERO DE INFORME No. 0077-2024
 CONTRATO DE OBRA: No. 031-2022-MTC/20.2 CON PRECIOS DE AGOSTO DE 2021
 EMPRESA CONTRATISTA: CHINA CIVIL ENGINEERING CONSTRUCTION CORPORATION SUCURSAL DEL PERU
 OBRA: SALDO DE OBRA: "CULMINACION DE OBRA DE MEJORAMIENTO DE LA CARRETERA RODRIGUEZ DE MENDOZA - EMPALME PE-5N (LA CALZADA), TRAMO: SELVA ALEGRE - EMPALME PE-5N (LA CALZADA)
 MONTO DE LA OBRA: S/44'873,763.87 PLAZO DE EJECUCION: 190 DIAS CALENDARIO
 SUPERVISOR: CONSORCIO SUPERVISOR ALEGRE LA CALZADA (PYUNGHWA ENGINEERING CONSULTANTS LTDA SUCURSAL DEL PERU y GEOTECNIA Y MECANICA DE SUELOS S.A.C.)
 CONTRATO DE CONSULTORIA DE OBRA N° 01-2022-MTC/20.2 FECHA: 19-01-2022
 MONTO SUPERVISION: 3,799,999.63 -Mediante OFICIO N° 905 - 2024-MTC/20.9 de fecha 23 de abril de 2024, la Entidad comunica el reinicio de ejecución de obra a partir del 22 de abril de 2024 LA OBRA ACTUALMENTE ESTA EN ACTIVIDAD DESDE 22-04-2024 ,

SEGUIMIENTO Y MONITOREO A LAS OFICINAS DE LA SUPERVISION Y CONTRATISTA
 SEGUIMIENTO Y MONITOREO A LAS ACTIVIDADES REALIZADAS EN LA VIA SELVA ALEGRE - LA CALZADA EN LAS PROGRESIVAS 0+000 A 12+500
 LABORES DE OFICINA - REDACCION DE INFORMES

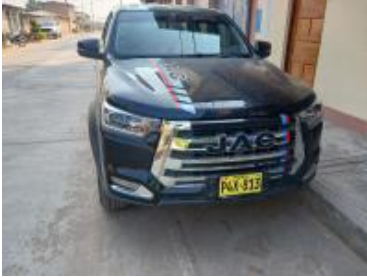
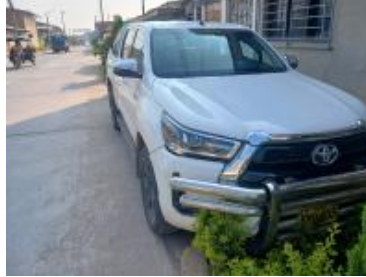
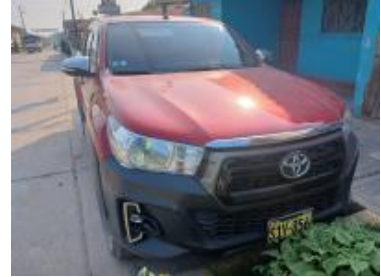
POBLADO DE SORITOR
VISITA DE SEGUIMIENTO Y MONITOREO A LOS RECURSOS UTILIZADOS EN LA VIA SELVA ALEGRE
LA CALZADA: VEHICULOS DE LA SUPERVISION PARALIZADOS (SIN COMBUSTIBLE)

En el poblado de Soritor se realiza el seguimiento y monitoreo a los recursos utilizados por la Supervisión en la vía selva alegre- La calzada, donde se verifica que los vehículos están sin combustible, obligando al personal supervisorio y especialista en seguimiento en campo a realizar el recorrido de la vía, caminando. Esta desviación lo esta presentando la supervisión en forma reiterada, se esta participando a la Entidad de esta desviación, que puede afectar la calidad de la obra.

Se recomienda a la Supervisión al continua utilización y dotación de combustible a sus vehículos en la obra, esto puede afectar lar la calidad de la obra, el personal de supervisión y monitor de la Entidad han estado realizando los recorridos caminando, solo en zonas cercanas.

Se recomienda a la Supervisión la dotación oportuna de combustible a sus unidades vehiculares , el oportuno calibrado de los equipos de laboratorio y el oportuno pago a su personal supervisor, para lograr el normal y correcto control de la supervisión de la obra.

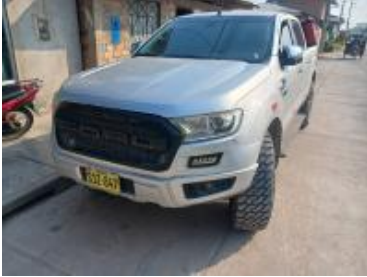
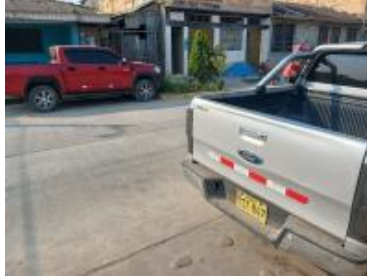
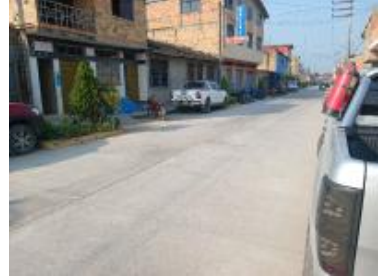
2

POBLADO DE SORITOR
VISITA DE SEGUIMIENTO Y MONITOREO A LOS RECURSOS UTILIZADOS EN LA VIA SELVA ALEGRE
LA CALZADA: VEHICULOS DE LA SUPERVISION PARALIZADOS (SIN COMBUSTIBLE)

En el poblado de Soritor se realiza el seguimiento y monitoreo a los recursos utilizados por la Supervisión en la vía selva alegre- La calzada, donde se verifica que los vehículos están sin combustible, obligando al personal supervisorio y especialista en seguimiento en campo a realizar el recorrido de la vía, caminando. Esta desviación lo esta presentando la supervisión en forma reiterada, se esta participando a la Entidad de esta desviación, que puede afectar la calidad de la obra.

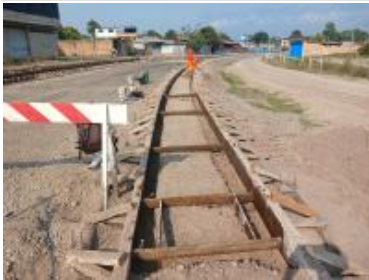
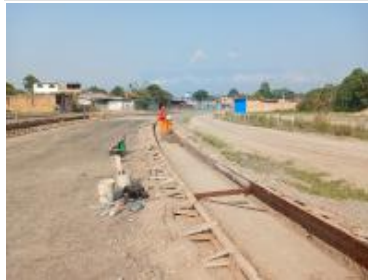
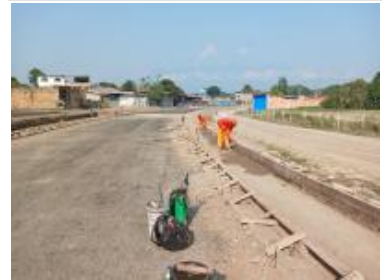
3

PROGRESIVAS KM. 11+480 a 11+520 Id
VISITA DE SEGUIMIENTO Y MONITOREO A LAS ACTIVIDADES REALIZADOS EN LA VIA LA CALZADA - SELVA ALEGRE: CONSTRUCCION DE VEREDAS
CODIGO 600 OBRAS COMPLEMENTARIAS
PARTIDA; 607,A VEREDAS

En las progresivas Km. 11+480 a Km. 11+520 se realiza visita de seguimiento y monitoreo al tramo de vía la Calzada - Selva alegre, donde se realiza el encofrado para el vaciado de mezcla de concreto para la construcción de VEREDAS en el lado derecho de la vía, utilizando 1 herramientas menores, trabajan 1capataz y 4 obreros

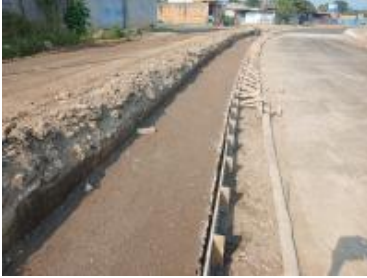
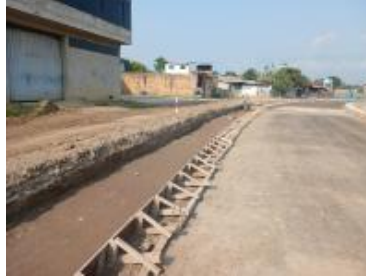
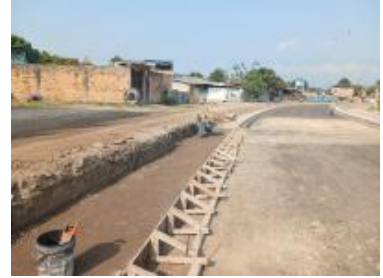
PROGRESIVAS KM. 11+480 a 11+520 li
VISITA DE SEGUIMIENTO Y MONITOREO A LAS ACTIVIDADES REALIZADOS EN LA VIA LA CALZADA - SELVA ALEGRE: CONSTRUCCION DE VEREDAS
CODIGO 600 OBRAS COMPLEMENTARIAS
PARTIDA; 607,A VEREDAS

En las progresivas Km. 11+480 a Km. 11+520 se realiza visita de seguimiento y monitoreo al tramo de vía la Calzada - Selva alegre, donde se ha realizado el encofrado para la construcción de VEREDAS en el lado izquierdo de la vía, utilizando 1 herramientas menores, trabajan 1capataz y 4 obreros

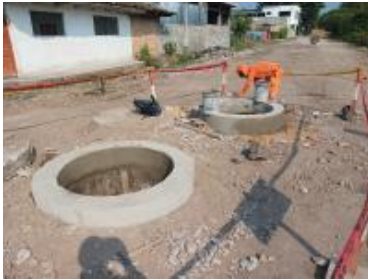
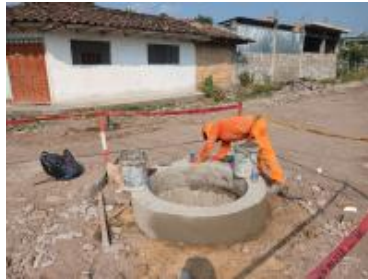
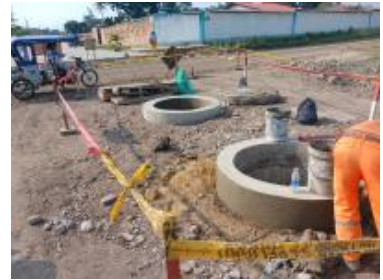
5

PROGRESIVA KM. 11+920 Id
VISITA DE SEGUIMIENTO Y MONITOREO A LAS ACTIVIDADES REALIZADOS EN LA VIA LA CALZADA - SELVA ALEGRE: ENCIMADO DE BUZONES
CODIGO 600 OBRAS COMPLEMENTARIAS
PARTIDA; 608,A ENCIMADO DE BUZONES

En la progresiva Km. 11+920 se realiza visita de seguimiento y monitoreo al tramo de vía la Calzada - Selva alegre, donde se ha realizado el encimado de los buzones existentes en el lado derecho de la vía, utilizando herramientas menores, trabajan 1capataz y 2 obreros

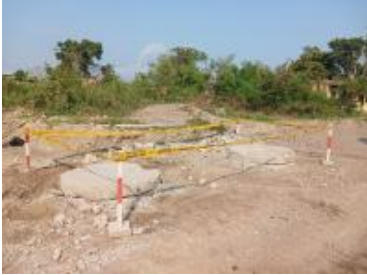
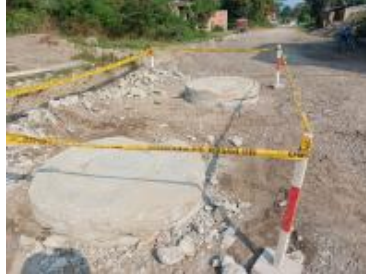
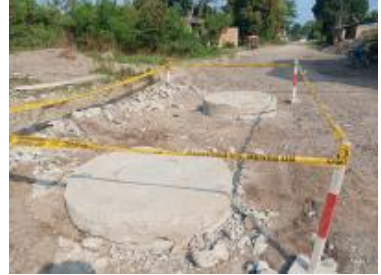
6

PROGRESIVA KM. 12+010 Id
VISITA DE SEGUIMIENTO Y MONITOREO A LAS ACTIVIDADES REALIZADOS EN LA VIA LA CALZADA
- SELVA ALEGRE: ENCIMADO DE BUZONES
CODIGO 600 OBRAS COMPLEMENTARIAS
PARTIDA; 608,A ENCIMADO DE BUZONES

En la progresiva Km. 12+010 se realiza visita de seguimiento y monitoreo al tramo de vía la Calzada - Selva alegre, donde se ha realizado el encimado de los buzones existentes en el lado derecho de la vía, utilizando herramientas menores, trabajaron 1capataz y 2 obreros

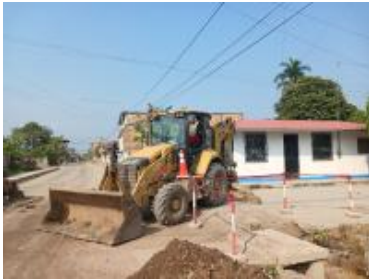
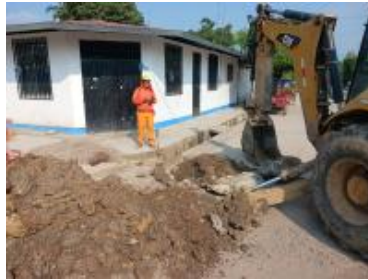
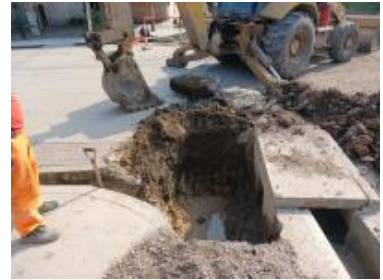
7

PROGRESIVA KM. 12+137 Id y li
VISITA DE SEGUIMIENTO Y MONITOREO A LAS ACTIVIDADES REALIZADOS EN LA VIA LA CALZADA - SELVA ALEGRE: CONSTRUCCION DE VEREDAS
CODIGO 600 OBRAS COMPLEMENTARIAS
PARTIDA; 607,A VEREDAS

En la progresiva Km. 17+137 se realiza visita de seguimiento y monitoreo al tramo de vía la Calzada - Selva alegre, donde se realiza excavación para la construcción de terminal de veredas, se utiliza una retroexcavadora y herramientas menores, trabajan 1 capataz, 1 operador y 4 obreros

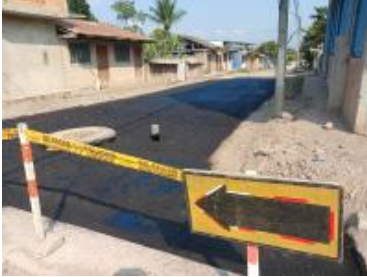
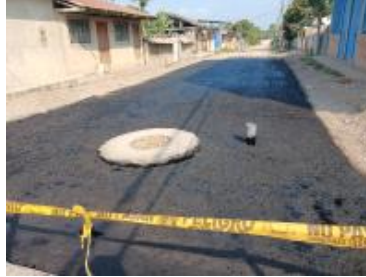
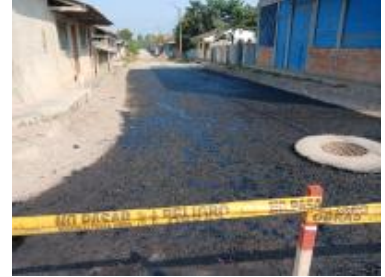
PROGRESIVA KM. 12+260 Id

VISITA DE SEGUIMIENTO Y MONITOREO A LAS ACTIVIDADES EJECUTADAS Y EN EJECUCION EN LA VIA SELVA ALEGRE - LA CALZADA: IMPRIMACION ASFALTICA (ACCESO)

En la progresiva KM. 12+260 se realiza visita de seguimiento y monitoreo a las actividades en ejecución en la via Selva Alegre - La calzada, donde se verifica que se ha realizado la imprimación asfáltica en el acceso derecho, Se utilizo un camión imprimador, trabajaron 1 capataz, 1 operador, 1 tecnico , 2 obreros y 2 vicias

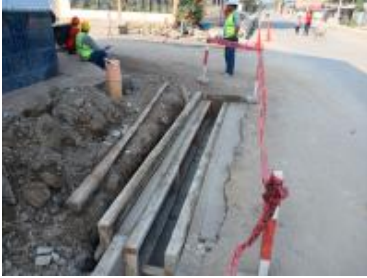
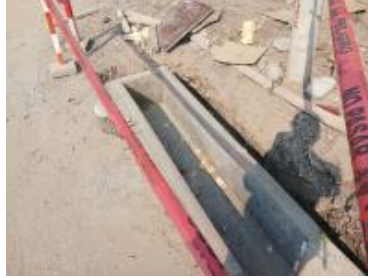
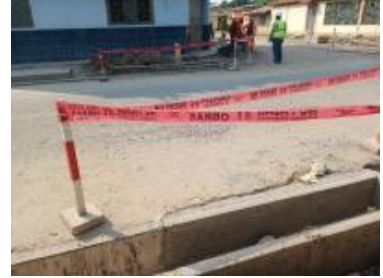
PROGRESIVAS KM. 12+328 AL KM. 12+333 Id y li
VISITA DE SEGUIMIENTO Y MONITOREO A LAS ACTIVIDADES REALIZADOS EN LA VIA LA CALZADA
- SELVA ALEGRE: CUNETAS RECTANGULARES (complemento)
CODIGO 500 DRENAJE
PARTIDA 510.E CUNETAS RECTANGULARES

En la progresiva Km. 12+328 al Km. 12+333 Id y li se realiza visita de seguimiento y monitoreo a las actividades realizadas y en ejecución en la Vía la Calzada - Selva alegre donde se ha realiza el encofrado y el vaciado para complementar cunetas rectangulares en el lado derecho e izquierdo, se utilizo herramientas menores, trabajaron 1 capataz. 3 obreros

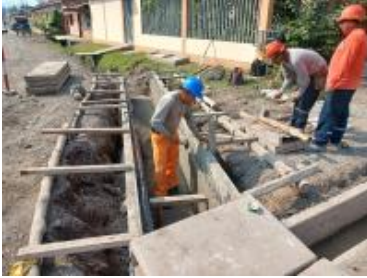
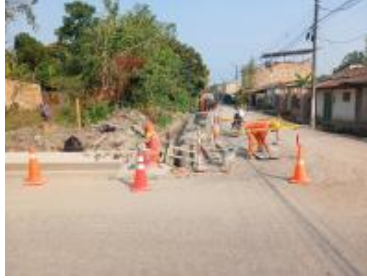
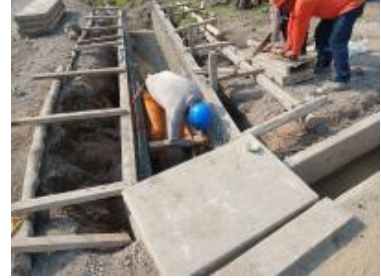
10

PROGRESIVA KM. 12+345 ld y li
VISITA DE SEGUIMIENTO Y MONITOREO A LAS ACTIVIDADES REALIZADOS EN LA VIA LA CALZADA
- SELVA ALEGRE: CUNETAS RECTANGULARES

En la progresiva Km. 12+345 ld y li se realiza visita de seguimiento y monitoreo a las actividades realizadas y en ejecución en la Vía la Calzada - Selva alegre donde se ha realizado el encofrado y el vaciado para las descargas y para la finalización de veredas en el lado derecho e izquierdo, se utilizo herramientas menores, trabajaron 1 capataz. 2 obreros

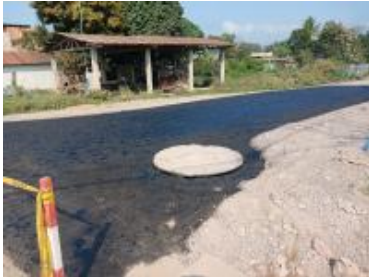
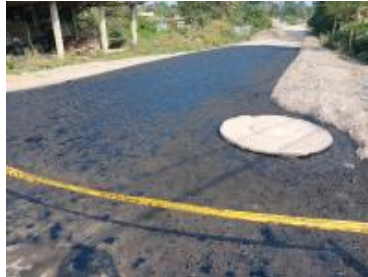
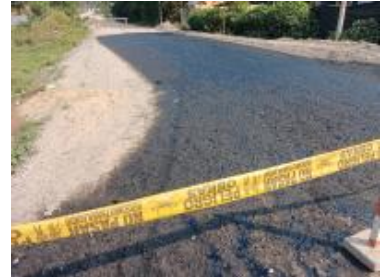
11

PROGRESIVA KM. 12+400 Id
VISITA DE SEGUIMIENTO Y MONITOREO A LAS ACTIVIDADES EJECUTADAS Y EN EJECUCION EN LA VIA SELVA ALEGRE - LA CALZADA: IMPRIMACION ASFALTICA (ACCESO)

En la progresiva KM. 12+400 se realiza visita de seguimiento y monitoreo a las actividades en ejecución en la vía Selva Alegre - La calzada, donde se verifica que se ha realizado la imprimación asfáltica en el acceso derecho, Se utilizo un camión imprimador, trabajaron 1 capataz, 1 operador, 1 tecnico , 2 obreros y 2 vigias

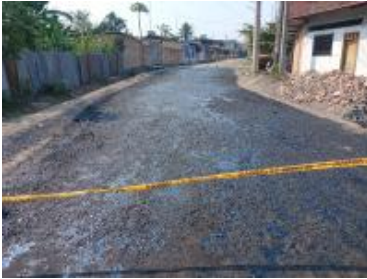
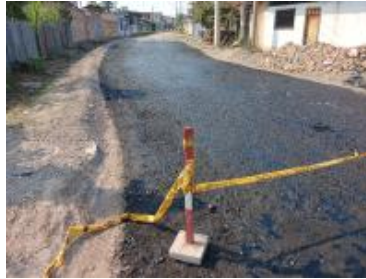
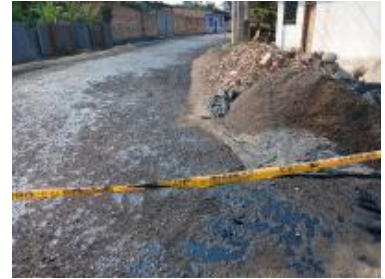
12

PROGRESIVA KM. 12+400 li
VISITA DE SEGUIMIENTO Y MONITOREO A LAS ACTIVIDADES EJECUTADAS Y EN EJECUCION EN
LA VIA SELVA ALEGRE - LA CALZADA: IMPRIMACION ASFALTICA (ACCESO)

En la progresiva KM. 12+400 se realiza visita de seguimiento y monitoreo a las actividades en ejecución en la vía Selva Alegre - La calzada, donde se verifica que se ha realizado la imprimación asfáltica en el acceso izquierdo, Se utilizo un camión imprimador, trabajaron 1 capataz, 1 operador, 1 tecnico , 2 obreros y 2 vigias

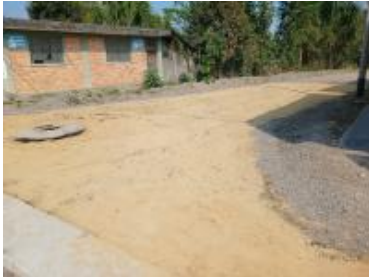
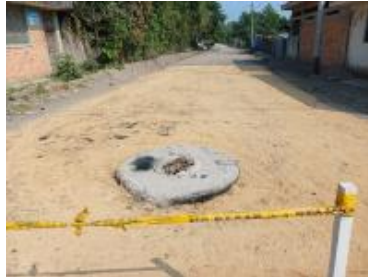
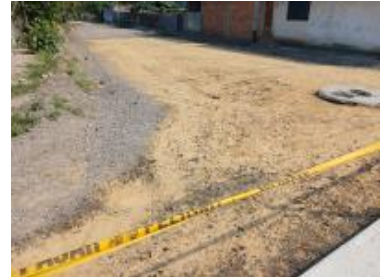
13

PROGRESIVA KM. 12+560 Id
VISITA DE SEGUIMIENTO Y MONITOREO A LAS ACTIVIDADES EJECUTADAS Y EN EJECUCION EN LA VIA SELVA ALEGRE - LA CALZADA: IMPRIMACION ASFALTICA (ACCESO)

En la progresiva KM. 12+560 se realiza visita de seguimiento y monitoreo a las actividades en ejecución en la vía Selva Alegre - La calzada, donde se verifica que se ha realizado la imprimación asfáltica en el acceso derecho, Se utilizo un camión imprimador, trabajaron 1 capataz, 1 operador, 1 tecnico , 2 obreros y 2 vigias
