## BITACORA ELECTRÓNICA DE OBRA

NUMERO DE INFORME No. 0079-2024  
 CONTRATO DE OBRA: No. 031-2022-MTC/20.2 CON PRECIOS DE AGOSTO DE 2021  
 EMPRESA CONTRATISTA: CHINA CIVIL ENGINEERING CONSTRUCTION CORPORATION SUCURSAL DEL PERU  
 OBRA: SALDO DE OBRA: "CULMINACION DE OBRA DE MEJORAMIENTO DE LA CARRETERA RODRIGUEZ DE MENDOZA - EMPALME PE-5N (LA CALZADA), TRAMO: SELVA ALEGRE - EMPALME PE-5N (LA CALZADA)  
 MONTO DE LA OBRA: S/44'873,763.87 PLAZO DE EJECUCION: 190 DIAS CALENDARIO  
 SUPERVISOR: CONSORCIO SUPERVISOR ALEGRE LA CALZADA (PYUNGHWA ENGINEERING CONSULTANTS LTDA SUCURSAL DEL PERU y GEOTECNIA Y MECANICA DE SUELOS S.A.C.)  
 CONTRATO DE CONSULTORIA DE OBRA N° 01-2022-MTC/20.2 FECHA: 19-01-2022  
 MONTO SUPERVISION: 3,799,999.63 -Mediante OFICIO N° 905 - 2024-MTC/20.9 de fecha 23 de abril de 2024, la Entidad comunica el reinicio de ejecución de obra a partir del 22 de abril de 2024 LA OBRA ACTUALMENTE ESTA EN ACTIVIDAD DESDE 22-04-2024 ,

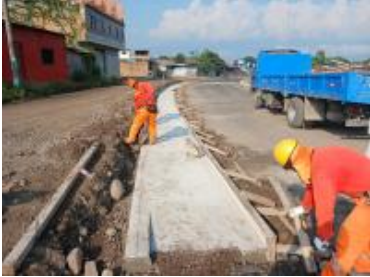
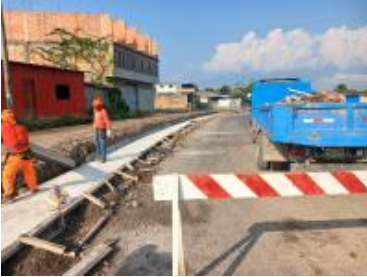
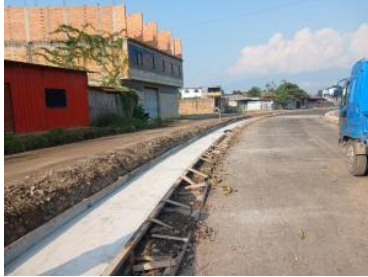
PROGRESIVAS KM. 11+480 a 11+530 li  
VISITA DE SEGUIMIENTO Y MONITOREO A LAS ACTIVIDADES REALIZADOS EN LA VIA LA CALZADA - SELVA ALEGRE: CONSTRUCCION DE VEREDAS  
CODIGO 600 OBRAS COMPLEMENTARIAS  
PARTIDA; 607,A VEREDAS

En las progresivas Km. 11+480 a Km. 11+520 se realiza visita de seguimiento y monitoreo al tramo de vía la Calzada - Selva alegre, donde se ha realizado el vaciado y actualmente se realiza el desencofrado de VEREDAS en el lado izquierdo de la vía, utilizando 1 herramientas menores, trabajan 1 capataz y 3 obreros

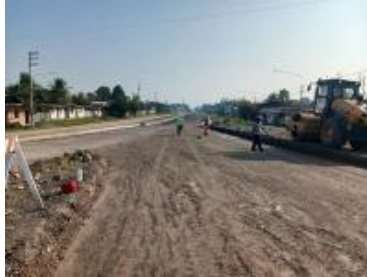
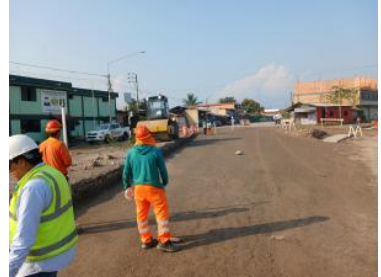
PROGRESIVA KM. 11+460 li ( diagonal)  
VISITA DE SEGUIMIENTO Y MONITOREO A LAS ACTIVIDADES REALIZADOS EN LA VIA LA CALZADA - SELVA ALEGRE: CONSTRUCCION DE BASE GRANULAR TRITURADA (ACCESO)  
CODIGO 400 SUB BASE Y BASES  
PARTIDA 403.A BASE GRANULAR

En la progresiva Km. 11+460 se realiza visita de seguimiento y monitoreo a las actividades realizadas y en ejecución en la Vía la Calzada - Selva alegre donde se realiza el plantillado de la construcción de base granular en zona de acceso izquierdo diagonal ( entrada a Soritor). se utilizo: 1 motoniveladora 1 compactadora de rodillo .1 camión cisterna. trabajaron 1 capataz. 1 ing. de producción. 2 operadores, 1 chofer, 4 obreros y 2 vigías

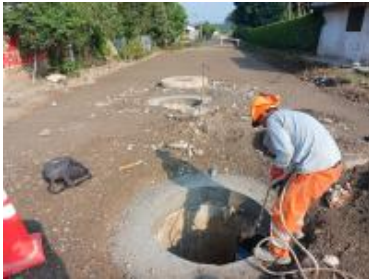
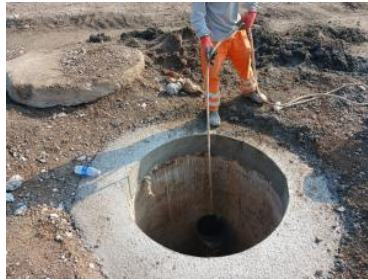
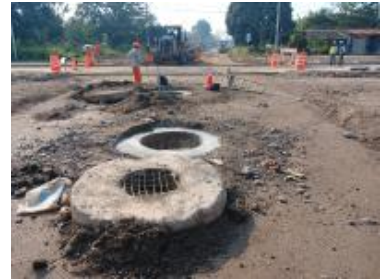
4

PROGRESIVA KM. 11+060 Id  
VISITA DE SEGUIMIENTO Y MONITOREO A LAS ACTIVIDADES REALIZADOS EN LA VIA LA CALZADA - SELVA ALEGRE: ENCIMADO DE BUZONES  
CODIGO 600 OBRAS COMPLEMENTARIAS  
PARTIDA; 608,A ENCIMADO DE BUZONE

En la progresiva Km. 11+060 se realiza visita de seguimiento y monitoreo al tramo de vía la Calzada - Selva alegre, donde se ha realizado el encimado de los buzones existentes en el lado derecho de la vía, utilizando herramientas menores, trabajan 1capataz y 2 obreros
