BITACORA ELECTRÓNICA DE OBRA

NUMERO DE INFORME No. 0079-2024
 CONTRATO DE OBRA: No. 031-2022-MTC/20.2 CON PRECIOS DE AGOSTO DE 2021
 EMPRESA CONTRATISTA: CHINA CIVIL ENGINEERING CONSTRUCTION CORPORATION SUCURSAL DEL PERU
 OBRA: SALDO DE OBRA: "CULMINACION DE OBRA DE MEJORAMIENTO DE LA CARRETERA RODRIGUEZ DE MENDOZA - EMPALME PE-5N (LA CALZADA), TRAMO: SELVA ALEGRE - EMPALME PE-5N (LA CALZADA)
 MONTO DE LA OBRA: S/44'873,763.87 PLAZO DE EJECUCION: 190 DIAS CALENDARIO
 SUPERVISOR: CONSORCIO SUPERVISOR ALEGRE LA CALZADA (PYUNGHWA ENGINEERING CONSULTANTS LTDA SUCURSAL DEL PERU y GEOTECNIA Y MECANICA DE SUELOS S.A.C.)
 CONTRATO DE CONSULTORIA DE OBRA N° 01-2022-MTC/20.2 FECHA: 19-01-2022
 MONTO SUPERVISION: 3,799,999.63 -Mediante OFICIO N° 905 - 2024-MTC/20.9 de fecha 23 de abril de 2024, la Entidad comunica el reinicio de ejecución de obra a partir del 22 de abril de 2024 LA OBRA ACTUALMENTE ESTA EN ACTIVIDAD DESDE 22-04-2024 ,

SEGUIMIENTO Y MONITOREO A LAS OFICINAS DE LA SUPERVISION Y CONTRATISTA
 SEGUIMIENTO Y MONITOREO A LAS ACTIVIDADES REALIZADAS EN LA VIA SELVA ALEGRE - LA CALZADA EN LAS PROGRESIVAS 0+000 A 11+520
 LABORES DE OFICINA - REDACCION DE INFORMES

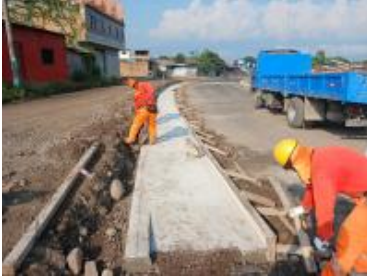
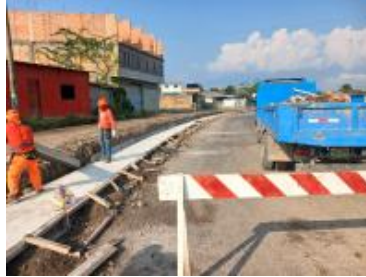
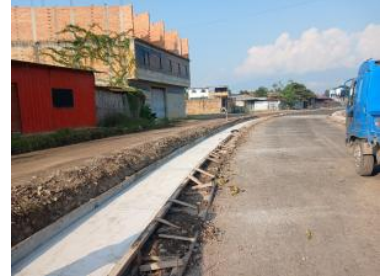
PROGRESIVAS KM. 11+480 a 11+530 li
VISITA DE SEGUIMIENTO Y MONITOREO A LAS ACTIVIDADES REALIZADOS EN LA VIA LA CALZADA
- SELVA ALEGRE: CONSTRUCCION DE VEREDAS
CODIGO 600 OBRAS COMPLEMENTARIAS
PARTIDA; 607,A VEREDAS

En las progresivas Km. 11+480 a Km. 11+520 se realiza visita de seguimiento y monitoreo al tramo de vía la Calzada - Selva alegre, donde se ha realizado el vaciado y actualmente se realiza el desencofrado de VEREDAS en el lado izquierdo de la vía, utilizando 1 herramientas menores, trabajan 1 capataz y 3 obreros

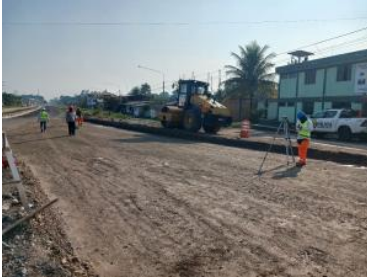
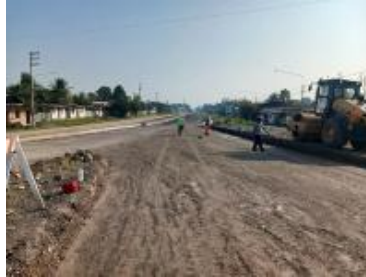
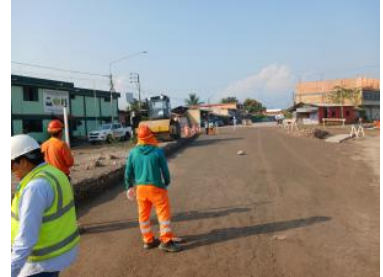
PROGRESIVA KM. 11+460 li (diagonal)
VISITA DE SEGUIMIENTO Y MONITOREO A LAS ACTIVIDADES REALIZADOS EN LA VIA LA CALZADA - SELVA ALEGRE: CONSTRUCCION DE BASE GRANULAR TRITURADA (ACCESO)
CODIGO 400 SUB BASE Y BASES
PARTIDA 403.A BASE GRANULAR

En la progresiva Km. 11+460 se realiza visita de seguimiento y monitoreo a las actividades realizadas y en ejecución en la Vía la Calzada - Selva alegre donde se realiza el plantillado de la construcción de base granular en zona de acceso izquierdo diagonal (entrada a Soritor). se utilizo: 1 motoniveladora 1 compactadora de rodillo .1 camión cisterna. trabajaron 1 capataz. 1 ing. de producción. 2 operadores, 1 chofer, 4 obreros y 2 vigías

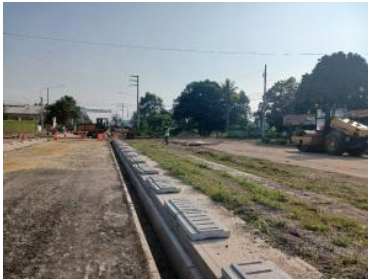
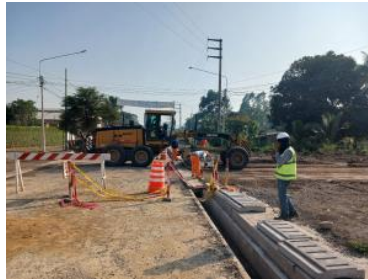
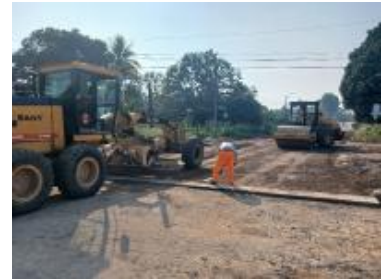
3

PROGRESIVA KM. 11+060 li
VISITA DE SEGUIMIENTO Y MONITOREO A LAS ACTIVIDADES REALIZADOS EN LA VIA LA CALZADA - SELVA ALEGRE: CONSTRUCCION DE BASE GRANULAR (ACCESO)
CODIGO 400 SUB BASE Y BASES
PARTIDA 403.A BASE GRANULAR

En la progresiva Km. 11+060 se realiza visita de seguimiento y monitoreo a las actividades realizadas y en ejecución en la Vía la Calzada - Selva alegre donde se realiza la construcción de base granular en zona de acceso izquierdo, actualmente se realiza el extendido del material granular. se utiliza: 1 motoniveladora 1 compactadora de rodillo .1 camión cisterna. trabajan 1 capataz. 1 ing. de producción. 2 operadores, 1 chofer, 4 obreros y 2 vigías

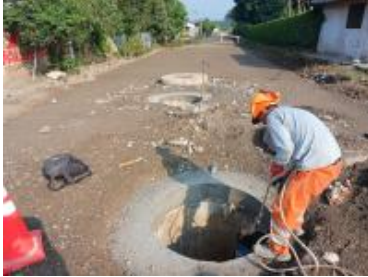
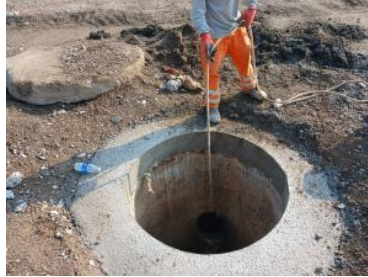
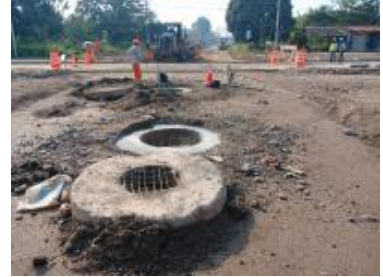
4

PROGRESIVA KM. 11+060 Id
VISITA DE SEGUIMIENTO Y MONITOREO A LAS ACTIVIDADES REALIZADOS EN LA VIA LA CALZADA - SELVA ALEGRE: ENCIMADO DE BUZONES
CODIGO 600 OBRAS COMPLEMENTARIAS
PARTIDA; 608,A ENCIMADO DE BUZONE

En la progresiva Km. 11+060 se realiza visita de seguimiento y monitoreo al tramo de vía la Calzada - Selva alegre, donde se ha realizado el encimado de los buzones existentes en el lado derecho de la vía, utilizando herramientas menores, trabajan 1capataz y 2 obreros
