BITACORA ELECTRÓNICA DE OBRA

NUMERO DE INFORME No. 0079-2024
 CONTRATO DE OBRA: No. 031-2022-MTC/20.2 CON PRECIOS DE AGOSTO DE 2021
 EMPRESA CONTRATISTA: CHINA CIVIL ENGINEERING CONSTRUCTION CORPORATION SUCURSAL DEL PERU
 OBRA: SALDO DE OBRA: "CULMINACION DE OBRA DE MEJORAMIENTO DE LA CARRETERA RODRIGUEZ DE MENDOZA - EMPALME PE-5N (LA CALZADA), TRAMO: SELVA ALEGRE - EMPALME PE-5N (LA CALZADA)
 MONTO DE LA OBRA: S/44'873,763.87 PLAZO DE EJECUCION: 190 DIAS CALENDARIO
 SUPERVISOR: CONSORCIO SUPERVISOR ALEGRE LA CALZADA (PYUNGHWA ENGINEERING CONSULTANTS LTDA SUCURSAL DEL PERU y GEOTECNIA Y MECANICA DE SUELOS S.A.C.)
 CONTRATO DE CONSULTORIA DE OBRA N° 01-2022-MTC/20.2 FECHA: 19-01-2022
 MONTO SUPERVISION: 3,799,999.63 -Mediante OFICIO N° 905 - 2024-MTC/20.9 de fecha 23 de abril de 2024, la Entidad comunica el reinicio de ejecución de obra a partir del 22 de abril de 2024 LA OBRA ACTUALMENTE ESTA EN ACTIVIDAD DESDE 22-04-2024 ,

PANEL FOTOGRAFICO

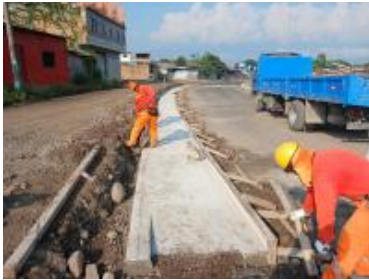
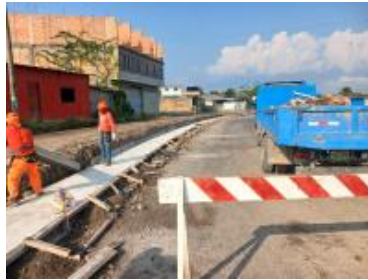
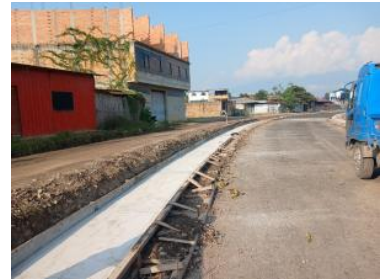
PROGRESIVAS KM. 11+480 a 11+530 li
VISITA DE SEGUIMIENTO Y MONITOREO A LAS ACTIVIDADES REALIZADOS EN LA VIA LA CALZADA - SELVA ALEGRE: CONSTRUCCION DE VEREDAS
CODIGO 600 OBRAS COMPLEMENTARIAS
PARTIDA; 607,A VEREDAS

En las progresivas Km. 11+480 a Km. 11+520 se realiza visita de seguimiento y monitoreo al tramo de vía la Calzada - Selva alegre, donde se ha realizado el vaciado y actualmente se realiza el desencofrado de VEREDAS en el lado izquierdo de la vía, utilizando 1 herramientas menores, trabajan 1 capataz y 3 obreros

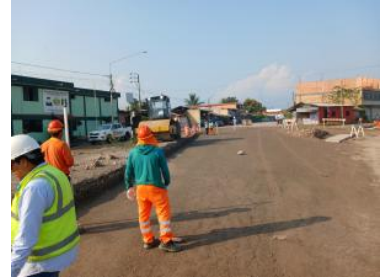
PROGRESIVA KM. 11+460 li (diagonal)
VISITA DE SEGUIMIENTO Y MONITOREO A LAS ACTIVIDADES REALIZADOS EN LA VIA LA CALZADA - SELVA ALEGRE: CONSTRUCCION DE BASE GRANULAR TRITURADA (ACCESO)
CODIGO 400 SUB BASE Y BASES
PARTIDA 403.A BASE GRANULAR

En la progresiva Km. 11+460 se realiza visita de seguimiento y monitoreo a las actividades realizadas y en ejecución en la Vía la Calzada - Selva alegre donde se realiza el plantillado de la construcción de base granular en zona de acceso izquierdo diagonal (entrada a Soritor). se utilizo: 1 motoniveladora 1 compactadora de rodillo .1 camión cisterna. trabajaron 1 capataz. 1 ing. de producción. 2 operadores, 1 chofer, 4 obreros y 2 vigías

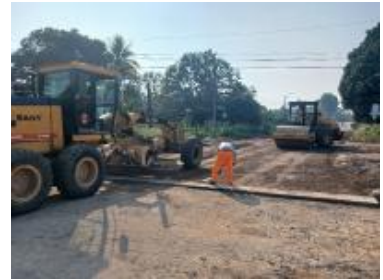
PROGRESIVA KM. 11+060 li
VISITA DE SEGUIMIENTO Y MONITOREO A LAS ACTIVIDADES REALIZADOS EN LA VIA LA CALZADA - SELVA ALEGRE: CONSTRUCCION DE BASE GRANULAR (ACCESO)
CODIGO 400 SUB BASE Y BASES
PARTIDA 403.A BASE GRANULAR

En la progresiva Km. 11+060 se realiza visita de seguimiento y monitoreo a las actividades realizadas y en ejecución en la Vía la Calzada - Selva alegre donde se realiza la construcción de base granular en zona de acceso izquierdo, actualmente se realiza el extendido del material granular. se utiliza: 1 motoniveladora 1 compactadora de rodillo .1 camión cisterna. trabajan 1 capataz. 1 ing. de producción. 2 operadores, 1 chofer, 4 obreros y 2 vigías

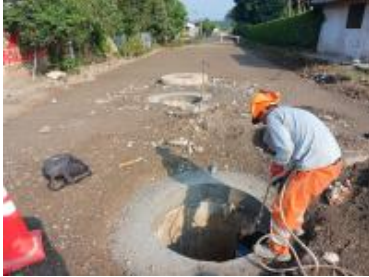
PROGRESIVA KM. 11+060 Id
VISITA DE SEGUIMIENTO Y MONITOREO A LAS ACTIVIDADES REALIZADOS EN LA VIA LA CALZADA - SELVA ALEGRE: ENCIMADO DE BUZONES
CODIGO 600 OBRAS COMPLEMENTARIAS
PARTIDA; 608,A ENCIMADO DE BUZONE

En la progresiva Km. 11+060 se realiza visita de seguimiento y monitoreo al tramo de vía la Calzada - Selva alegre, donde se ha realizado el encimado de los buzones existentes en el lado derecho de la vía, utilizando herramientas menores, trabajan 1capataz y 2 obreros
