**BITACORA ELECTRÓNICA DE OBRA**

<b>N°- INFORME</b>		<b>FECHA DE INFORME</b>	
0080		26-08-2024	
<b>NOMBRE DE LA OBRA :</b>		<b>CONFIRMACION BITACORA :</b>	<b>PERSONAL ENCARGADO :</b>
SELVA ALEGRE - LA CALZADA		Si	BORIS WALTER AYLLÓN CARCELÉN
<b>DATOS MULTIMEDIA - FOTOS BITACORA :</b>			
<b>ASUNTO :</b>			
<p>NUMERO DE INFORME No. 0080-2024  CONTRATO DE OBRA: No. 031-2022-MTC/20.2 CON PRECIOS DE AGOSTO DE 2021  EMPRESA CONTRATISTA: CHINA CIVIL ENGINEERING CONSTRUCTION CORPORATION SUCURSAL DEL PERU  OBRA: SALDO DE OBRA: "CULMINACION DE OBRA DE MEJORAMIENTO DE LA CARRETERA RODRIGUEZ DE MENDOZA - EMPALME PE-5N (LA CALZADA), TRAMO: SELVA ALEGRE - EMPALME PE-5N (LA CALZADA)  MONTO DE LA OBRA: S/44'873.763.87 PLAZO DE EJECUCION: 190 DIAS CALENDARIO  SUPERVISOR: CONSORCIO SUPERVISOR ALEGRE LA CALZADA (PYUNGHWA ENGINEERING CONSULTANTS LTDA SUCURSAL DEL PERU y GEOTECNIA Y MECANICA DE SUELOS S.A.C.)  CONTRATO DE CONSULTORIA DE OBRA N° 01-2022-MTC/20.2 FECHA: 19-01-2022  MONTO SUPERVISION: 3,799,999.63 -Mediante OFICIO N° 905 - 2024-MTC/20.9 de fecha 23 de abril de 2024, la Entidad comunica el reinicio de ejecución de obra a partir del 22 de abril de 2024 LA OBRA ACTUALMENTE ESTA EN ACTIVIDAD

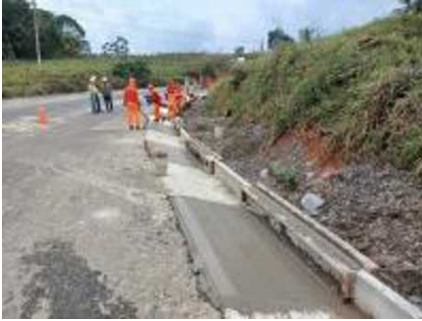
**Foto Frente De Trabajo 1:**

derecho de la vía. actualmente se realiza el vaciado de mezcla de concreto en los tramos no vaciados, se utiliza herramientas menores, trabajan 1 capataz y 16 obreros
