**BITACORA ELECTRÓNICA DE OBRA**

<b>N°- INFORME</b>		<b>FECHA DE INFORME</b>	
0080		26-08-2024	
<b>NOMBRE DE LA OBRA :</b>		<b>CONFIRMACION BITACORA :</b>	<b>PERSONAL ENCARGADO :</b>
SELVA ALEGRE - LA CALZADA		Si	BORIS WALTER AYLLÓN CARCELÉN
<b>DATOS MULTIMEDIA - FOTOS BITACORA :</b>			
<b>ASUNTO :</b>			
<p>NUMERO DE INFORME No. 0080-2024  CONTRATO DE OBRA: No. 031-2022-MTC/20.2 CON PRECIOS DE AGOSTO DE 2021  EMPRESA CONTRATISTA: CHINA CIVIL ENGINEERING CONSTRUCTION CORPORATION SUCURSAL DEL PERU  OBRA: SALDO DE OBRA: "CULMINACION DE OBRA DE MEJORAMIENTO DE LA CARRETERA RODRIGUEZ DE MENDOZA - EMPALME PE-5N (LA CALZADA), TRAMO: SELVA ALEGRE - EMPALME PE-5N (LA CALZADA)  MONTO DE LA OBRA: S/44'873.763.87 PLAZO DE EJECUCION: 190 DIAS CALENDARIO  SUPERVISOR: CONSORCIO SUPERVISOR ALEGRE LA CALZADA (PYUNGHWA ENGINEERING CONSULTANTS LTDA SUCURSAL DEL PERU y GEOTECNIA Y MECANICA DE SUELOS S.A.C.)  CONTRATO DE CONSULTORIA DE OBRA N° 01-2022-MTC/20.2 FECHA: 19-01-2022  MONTO SUPERVISION: 3,799,999.63 -Mediante OFICIO N° 905 - 2024-MTC/20.9 de fecha 23 de abril de 2024, la Entidad comunica el reinicio de ejecución de obra a partir del 22 de abril de 2024 LA OBRA ACTUALMENTE ESTA EN ACTIVIDAD

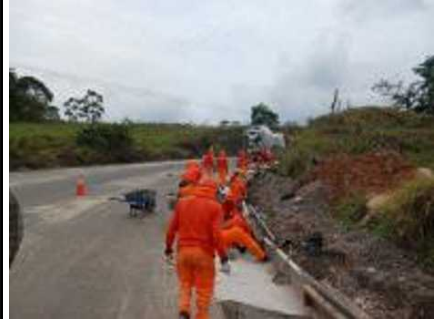
<a href="#">Ver imagen completa</a>	<a href="#">Ver imagen completa</a>	<a href="#">Ver imagen completa</a>	
11 PANEL FOTOGRÁFICO			
NIVEL INCIDENCIA	PROGRESIVA :	FECHA DE FOTOGRAFIA :	FECHA TOMA DE DATOS :
No Aplica	Km. 16+060 al Km. 16+325 Id	26-08-2024	26-08-2024
ACTIVIDADES :			
PROGRESIVAS KM. 16+060 AL KM. 16+325 Id VISITA DE SEGUIMIENTO Y MONITOREO A LAS ACTIVIDADES EJECUTADAS Y EN EJECUCION EN LA VIA SELVA ALEGRE - LA CALZADA: CONSTRUCCION DE CUNETAS TRAPEZOIDALES TIPO 1 CODIGO 500: DRENAJE PARTIDA510.A CUNETAS TRAPEZOIDALES TIPO1			
DESCRIPCION :			
En las progresivas KM. 16+060 al KM. 16+325 se realiza visita de seguimiento y monitoreo a las actividades en ejecución en la vía Selva Alegre - La calzada, se ha realizado la excavación, el encofrado y el vaciado de mezcla de concreto para la construcción de cunetas trapezoidales tipo 1 en el margen

derecho de la vía. actualmente se realiza el vaciado de mezcla de concreto en los tramos no vaciados, se utiliza herramientas menores, trabajan 1 capataz y 16 obreros

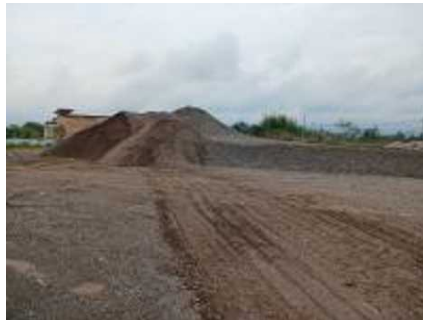
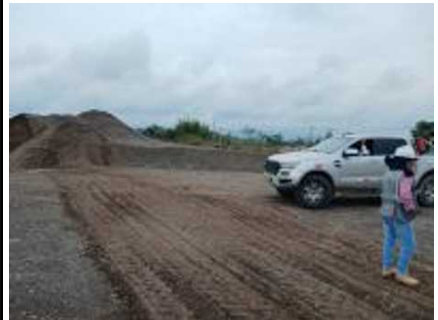
En la progresiva Km. 13+500 se realiza el acopio de material de base granular, se aprecia como 150 m3 de material base en el sitio de acopio.
