BITACORA ELECTRÓNICA DE OBRA

N°- INFORME		FECHA DE INFORME	
0080		26-08-2024	
NOMBRE DE LA OBRA :		CONFIRMACION BITACORA :	PERSONAL ENCARGADO :
SELVA ALEGRE - LA CALZADA		Si	BORIS WALTER AYLLÓN CARCELÉN
DATOS MULTIMEDIA - FOTOS BITACORA :			
ASUNTO :			
<p>NUMERO DE INFORME No. 0080-2024 CONTRATO DE OBRA: No. 031-2022-MTC/20.2 CON PRECIOS DE AGOSTO DE 2021 EMPRESA CONTRATISTA: CHINA CIVIL ENGINEERING CONSTRUCTION CORPORATION SUCURSAL DEL PERU OBRA: SALDO DE OBRA: "CULMINACION DE OBRA DE MEJORAMIENTO DE LA CARRETERA RODRIGUEZ DE MENDOZA - EMPALME PE-5N (LA CALZADA), TRAMO: SELVA ALEGRE - EMPALME PE-5N (LA CALZADA) MONTO DE LA OBRA: S/44'873.763.87 PLAZO DE EJECUCION: 190 DIAS CALENDARIO SUPERVISOR: CONSORCIO SUPERVISOR ALEGRE LA CALZADA (PYUNGHWA ENGINEERING CONSULTANTS LTDA SUCURSAL DEL PERU y GEOTECNIA Y MECANICA DE SUELOS S.A.C.) CONTRATO DE CONSULTORIA DE OBRA N° 01-2022-MTC/20.2 FECHA: 19-01-2022 MONTO SUPERVISION: 3,799,999.63 -Mediante OFICIO N° 905 - 2024-MTC/20.9 de fecha 23 de abril de 2024, la Entidad comunica el reinicio de ejecución de obra a partir del 22 de abril de 2024 LA OBRA ACTUALMENTE ESTA EN ACTIVIDAD DESDE 22-04-2024 , SEGUIMIENTO Y MONITOREO A LAS OFICINAS D

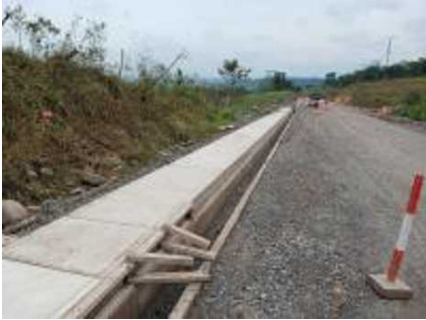
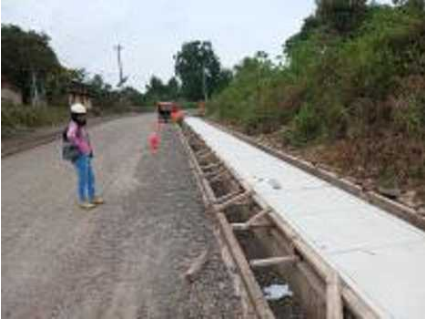
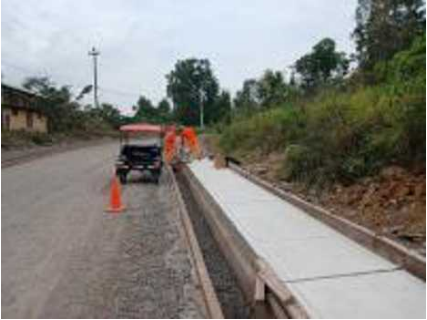
9 PANEL FOTOGRÁFICO

PROGRESIVAS KM. 16+320 a 16+425 Id
 VISITA DE SEGUIMIENTO Y MONITOREO A LAS ACTIVIDADES REALIZADOS EN LA VIA LA CALZADA - SELVA ALEGRE: CONSTRUCCION DE VEREDAS
 CODIGO 600 OBRAS COMPLEMENTARIAS
 PARTIDA; 607,A VEREDAS

En las progresivas Km. 16+320 a Km. 16+425 se realiza visita de seguimiento y monitoreo al tramo de vía la Calzada - Selva alegre, donde se ha realizado el encofrado y el vaciado de mezcla de concreto para la construcción de VEREDAS en el lado derecho de la vía, utilizando 1 Camión mixer y herramientas menores, trabajaron 1capataz , 1 operador y 12 obreros

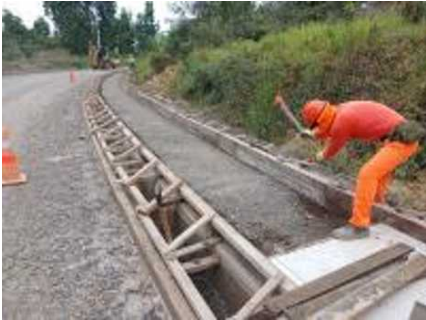
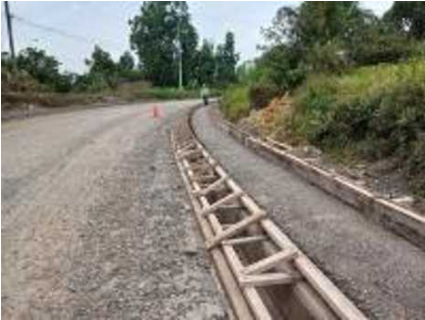
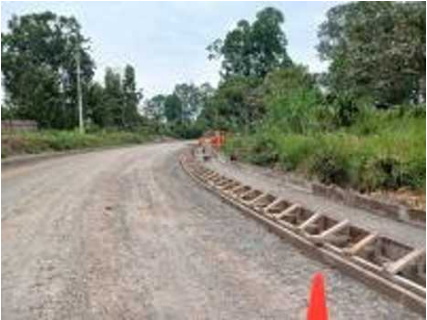
Ver imagen completa	Ver imagen completa	Ver imagen completa	
10 PANEL FOTOGRÁFICO			
NIVEL INCIDENCIA	PROGRESIVA :	FECHA DE FOTOGRAFIA :	FECHA TOMA DE DATOS :
No Aplica	Km. 16+325 al Km. 16+500	26-08-2024	26-08-2024
ACTIVIDADES :			
PROGRESIVAS KM. 16+325 a 16+500 Id VISITA DE SEGUIMIENTO Y MONITOREO A LAS ACTIVIDADES REALIZADOS EN LA VIA LA CALZADA - SELVA ALEGRE: CONSTRUCCION DE VEREDAS CODIGO 600 OBRAS COMPLEMENTARIAS PARTIDA; 607,A VEREDAS			
DESCRIPCION :			
En las progresivas Km. 16+325 a Km. 16+500 se realiza visita de seguimiento y monitoreo al tramo de vía la Calzada - Selva alegre, donde se realiza el encofrado para el vaciado de mezcla de concreto para la construcción de VEREDAS en el lado derecho de la vía, utilizando herramientas menores, trabajan 1capataz y 12 obreros

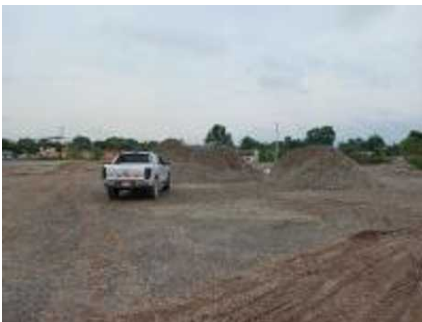
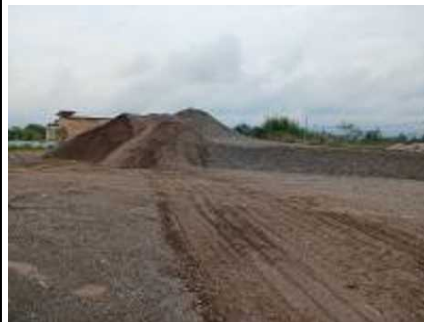
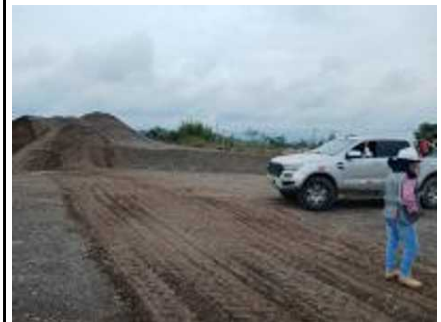
12 PANEL FOTOGRÁFICO

PROGRESIVA km. 13+500
VISITA DE SEGUIMIENTO Y MONITOREO A LAS AREAS AUXILIARES DE LA VIA SELVA ALEGRE LA CALZADA: ACOPIO TEMPORAL DE MATERIAL BASE GRANULAR

En la progresiva Km. 13+500 se realiza el acopio de material de base granular, se aprecia como 150 m3 de material base en el sitio de acopio.
