BITACORA ELECTRÓNICA DE OBRA

| 0080 | | 26-08-2024 | |
| SELVA ALEGRE - LA CALZADA | | Si | BORIS WALTER AYLLÓN CARCELÉN |

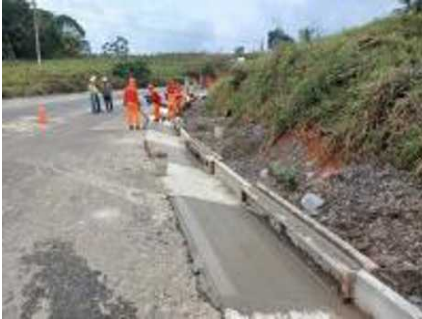
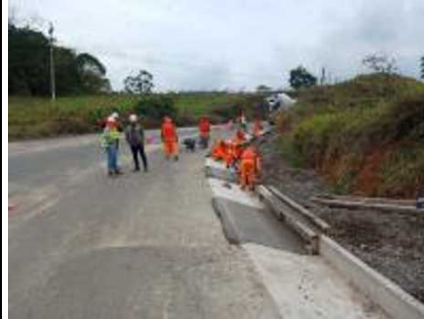
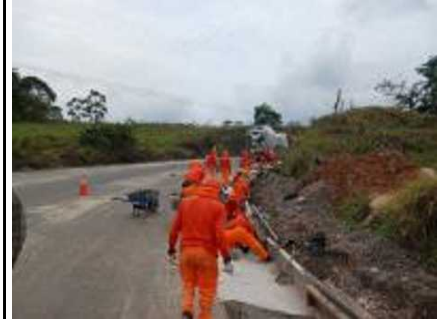
| DATOS MULTIMEDIA - FOTOS : | | | |
|--|---|---|---|
| No Aplica | Km. 16+060 al Km. 16+325 Id | 26-08-2024 | 26-08-2024 |

| DATOS MULTIMEDIA - FOTOS : | | | |
|--|---|---|---|
| PROGRESIVAS KM. 16+060 AL KM. 16+325 Id VISITA DE SEGUIMIENTO Y MONITOREO A LAS ACTIVIDADES EJECUTADAS Y EN EJECUCION EN LA VIA SELVA ALEGRE - LA CALZADA: CONSTRUCCION DE CUNETAS TRAPEZOIDALES TIPO 1 CODIGO 500: DRENAJE PARTIDA510.A CUNETAS TRAPEZOIDALES TIPO1 | | | |
| En las progresivas KM. 16+060 al KM. 16+325 se realiza visita de seguimiento y monitoreo a las actividades en ejecución en la vía Selva Alegre - La calzada, se ha realizado la excavación, el encofrado y el vaciado de mezcla de concreto para la construcción de cunetas trapezoidales tipo 1 en el margen | | | |

derecho de la vía. actualmente se realiza el vaciado de mezcla de concreto en los tramos no vaciados, se utiliza herramientas menores, trabajan 1 capataz y 16 obreros

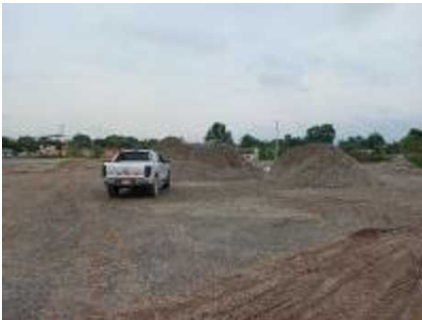
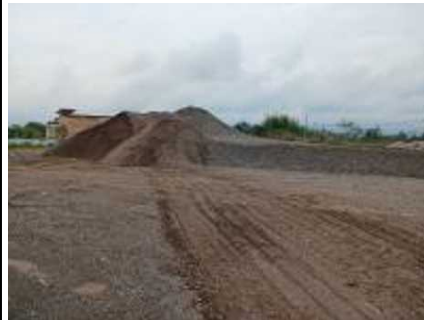
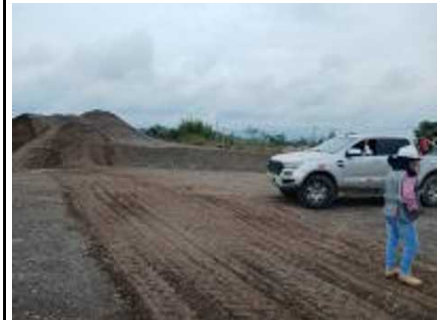
| NIVEL INCIDENCIA | PROGRESIVA : | FECHA DE FOTOGRAFIA : | FECHA TOMA DE DATOS : |
|---|---|---|---|
| No Aplica | Km. 13+500 | 26-08-2024 | 26-08-2024 |

PROGRESIVA km. 13+500
VISITA DE SEGUIMIENTO Y MONITOREO A LAS AREAS AUXILIARES DE LA VIA SELVA ALEGRE LA CALZADA: ACOPIO TEMPORAL DE MATERIAL BASE GRANULAR

En la progresiva Km. 13+500 se realiza el acopio de material de base granular, se aprecia como 150 m3 de material base en el sitio de acopio.
