BITACORA ELECTRÓNICA DE OBRA

N°- INFORME		FECHA DE INFORME	
0080		26-08-2024	
NOMBRE DE LA OBRA :		CONFIRMACION BITACORA :	PERSONAL ENCARGADO :
SELVA ALEGRE - LA CALZADA		Si	BORIS WALTER AYLLÓN CARCELÉN
DATOS MULTIMEDIA - FOTOS BITACORA :			
ASUNTO :			
<p>NUMERO DE INFORME No. 0080-2024 CONTRATO DE OBRA: No. 031-2022-MTC/20.2 CON PRECIOS DE AGOSTO DE 2021 EMPRESA CONTRATISTA: CHINA CIVIL ENGINEERING CONSTRUCTION CORPORATION SUCURSAL DEL PERU OBRA: SALDO DE OBRA: "CULMINACION DE OBRA DE MEJORAMIENTO DE LA CARRETERA RODRIGUEZ DE MENDOZA - EMPALME PE-5N (LA CALZADA), TRAMO: SELVA ALEGRE - EMPALME PE-5N (LA CALZADA) MONTO DE LA OBRA: S/44'873.763.87 PLAZO DE EJECUCION: 190 DIAS CALENDARIO SUPERVISOR: CONSORCIO SUPERVISOR ALEGRE LA CALZADA (PYUNGHWA ENGINEERING CONSULTANTS LTDA SUCURSAL DEL PERU y GEOTECNIA Y MECANICA DE SUELOS S.A.C.) CONTRATO DE CONSULTORIA DE OBRA N° 01-2022-MTC/20.2 FECHA: 19-01-2022 MONTO SUPERVISION: 3,799,999.63 -Mediante OFICIO N° 905 - 2024-MTC/20.9 de fecha 23 de abril de 2024, la Entidad comunica el reinicio de ejecución de obra a partir del 22 de abril de 2024 LA OBRA ACTUALMENTE ESTA EN ACTIVIDAD DESDE 22-04-2024 , SEGUIMIENTO Y MONITOREO A LAS OFICINAS D

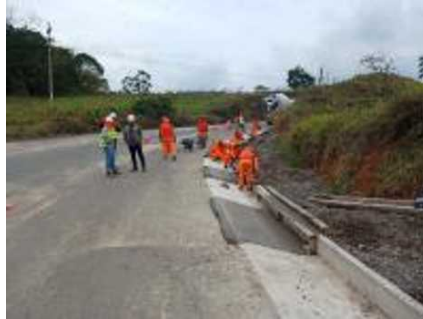
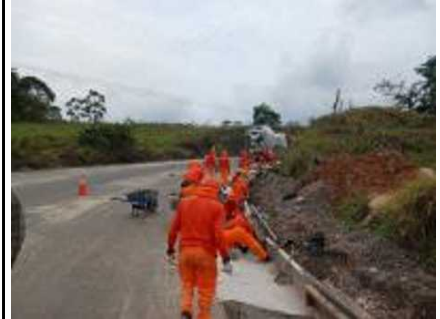
Foto Frente De Trabajo 1:	Foto Frente De Trabajo 2:	Foto Frente De Trabajo 3:	
Ver imagen completa	Ver imagen completa	Ver imagen completa	
11 PANEL FOTOGRÁFICO			
NIVEL INCIDENCIA	PROGRESIVA :	FECHA DE FOTOGRAFIA :	FECHA TOMA DE DATOS :
No Aplica	Km. 16+060 al Km. 16+325 Id	26-08-2024	26-08-2024
ACTIVIDADES :			
PROGRESIVAS KM. 16+060 AL KM. 16+325 Id VISITA DE SEGUIMIENTO Y MONITOREO A LAS ACTIVIDADES EJECUTADAS Y EN EJECUCION EN LA VIA SELVA ALEGRE - LA CALZADA: CONSTRUCCION DE CUNETAS TRAPEZOIDALES TIPO 1 CODIGO 500: DRENAJE PARTIDA510.A CUNETAS TRAPEZOIDALES TIPO1			
DESCRIPCION :			
En las progresivas KM. 16+060 al KM. 16+325 se realiza visita de seguimiento y monitoreo a las actividades en ejecución en la vía Selva Alegre - La calzada, se ha realizado la excavación, el encofrado y el vaciado de mezcla de concreto para la construcción de cunetas trapezoidales tipo 1 en el margen

derecho de la vía. actualmente se realiza el vaciado de mezcla de concreto en los tramos no vaciados, se utiliza herramientas menores, trabajan 1 capataz y 16 obreros

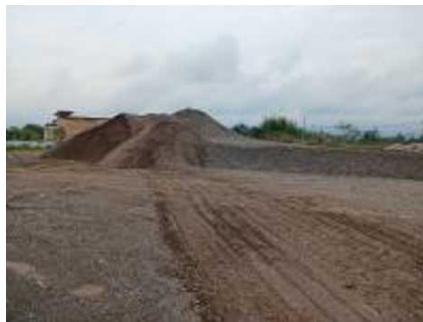
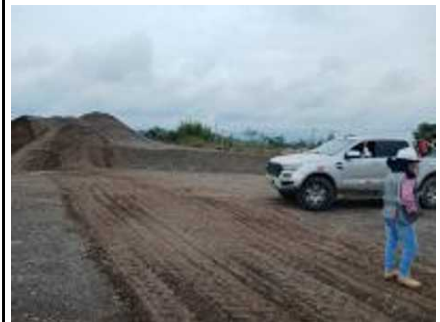
12 PANEL FOTOGRÁFICO

PROGRESIVA km. 13+500
VISITA DE SEGUIMIENTO Y MONITOREO A LAS AREAS AUXILIARES DE LA VIA SELVA ALEGRE LA CALZADA: ACOPIO TEMPORAL DE MATERIAL BASE GRANULAR

En la progresiva Km. 13+500 se realiza el acopio de material de base granular, se aprecia como 150 m3 de material base en el sitio de acopio.
