BITACORA ELECTRÓNICA DE OBRA

N°- INFORME		FECHA DE INFORME	
0083		29-08-2024	
NOMBRE DE LA OBRA :		CONFIRMACION BITACORA :	PERSONAL ENCARGADO :
SELVA ALEGRE - LA CALZADA		Si	BORIS WALTER AYLLÓN CARCELÉN
DATOS MULTIMEDIA - FOTOS BITACORA :			
ASUNTO :			
<p>NUMERO DE INFORME No. 0083-2024 CONTRATO DE OBRA: No. 031-2022-MTC/20.2 CON PRECIOS DE AGOSTO DE 2021 EMPRESA CONTRATISTA: CHINA CIVIL ENGINEERING CONSTRUCTION CORPORATION SUCURSAL DEL PERU OBRA: SALDO DE OBRA: "CULMINACION DE OBRA DE MEJORAMIENTO DE LA CARRETERA RODRIGUEZ DE MENDOZA - EMPALME PE-5N (LA CALZADA), TRAMO: SELVA ALEGRE - EMPALME PE-5N (LA CALZADA) MONTO DE LA OBRA: S/44'873,763.87 PLAZO DE EJECUCION: 190 DIAS CALENDARIO SUPERVISOR: CONSORCIO SUPERVISOR ALEGRE LA CALZADA (PYUNGHWA ENGINEERING CONSULTANTS LTDA SUCURSAL DEL PERU y GEOTECNIA Y MECANICA DE SUELOS S.A.C.) CONTRATO DE CONSULTORIA DE OBRA N° 01-2022-MTC/20.2 FECHA: 19-01-2022 MONTO SUPERVISION: 3,799,999.63 -Mediante OFICIO N° 905 - 2024-MTC/20.9 de fecha 23 de abril de 2024, la Entidad comunica el reinicio de ejecución de obra a partir del 22 de abril de 2024 LA OBRA ACTUALMENTE ESTA EN ACTIVIDAD DESDE 22-04-2024 , SEGUIMIENTO Y MONITOREO A LAS OFICINAS D

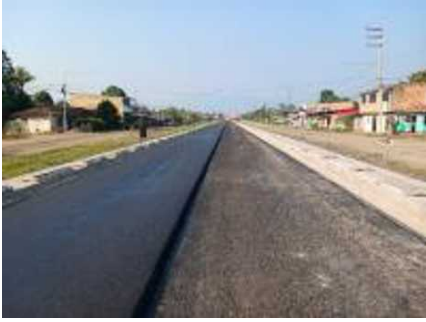
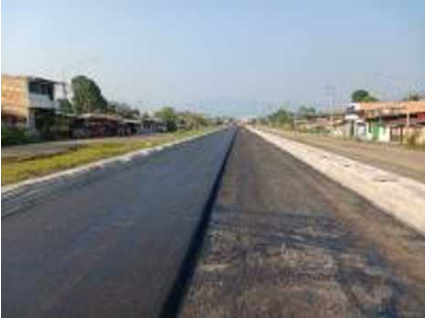
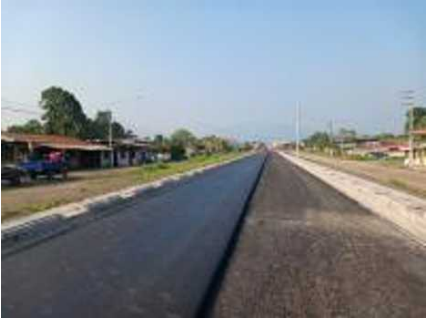
9 PANEL FOTOGRÁFICO

ACTIVIDADES :
 PROGRESIVA Km. 11+020 al Km. 11+100 (CARRIL IZQUIERDO)
 VISITA DE SEGUIMIENTO Y MONITOREO A LAS ACTIVIDADES EN EJECUCION EN LA VIA SELVA ALEGRE - LA CALZADA: ASFALTADO EN CALIENTE (CARRIL IZQUIERDO) EJECUTADO

DESCRIPCION :
 En las progresivas Km. 11+020 al Km. 11+100 se realiza visita de seguimiento y monitoreo a las actividades en ejecución en el tramo de vía Selva Alegre . La Calzada, donde en horas de la tarde, se verifica que se ha asfaltado el carril izquierdo de la vía, utilizando las siguientes maquinarias y equipos : 1 pavimentadora de oruga, 1 compactadora de doble rodillo, 1 compactadora neumática y 8 volquetes, donde trabajaron 1 capataz, 3 operadores, 8 chóferes, 12 obreros , 2 vigías

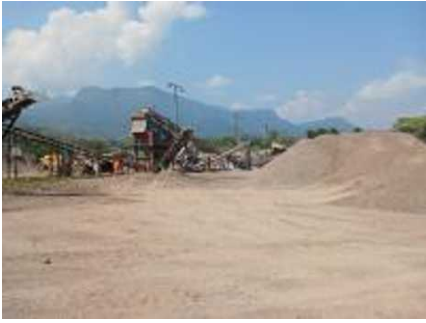
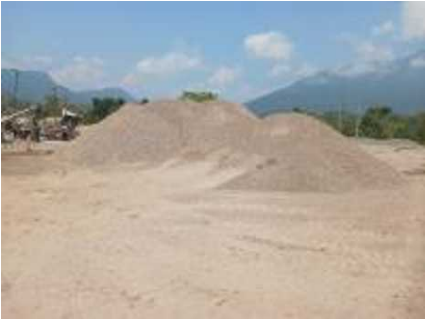
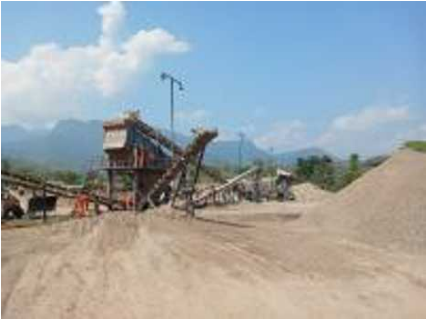
Ver imagen completa	Ver imagen completa	Ver imagen completa	
10 PANEL FOTOGRÁFICO			
NIVEL INCIDENCIA	PROGRESIVA :	FECHA DE FOTOGRAFIA :	FECHA TOMA DE DATOS :
No Aplica	Km. 24+082 (PLANTA CHANCADORA)	29-08-2024	30-08-2024
ACTIVIDADES :			
PROGRESIVA KM. 24+082 VISITA DE SEGUIMIENTO Y MONITOREO EN LA VIA SELVA ALEGRE - LA CALZADA : PLANTA CHANCADORA			
DESCRIPCION :			
En la progresiva Km. 24+082 se realizo visita de seguimiento y monitoreo a las actividades realizadas en la via selva alegre - la calzada. donde se aprecia la planta chancador que ha producido material granular, Hoy el personal realiza el cambio de zaranda para empezar a producir el material agregado para el TSB			
DATOS MULTIMEDIA - FOTOS :			
Foto Frente De Trabajo 1:	Foto Frente De Trabajo 2:	Foto Frente De Trabajo 3:
