BITACORA ELECTRÓNICA DE OBRA

N°- INFORME		FECHA DE INFORME	
0084		31-08-2024	
NOMBRE DE LA OBRA :		CONFIRMACION BITACORA :	PERSONAL ENCARGADO :
SELVA ALEGRE - LA CALZADA		Si	BORIS WALTER AYLLÓN CARCELÉN
DATOS MULTIMEDIA - FOTOS BITACORA :			
ASUNTO :			
<p>NUMERO DE INFORME No. 0084-2024 CONTRATO DE OBRA: No. 031-2022-MTC/20.2 CON PRECIOS DE AGOSTO DE 2021 EMPRESA CONTRATISTA: CHINA CIVIL ENGINEERING CONSTRUCTION CORPORATION SUCURSAL DEL PERU OBRA: SALDO DE OBRA: "CULMINACION DE OBRA DE MEJORAMIENTO DE LA CARRETERA RODRIGUEZ DE MENDOZA - EMPALME PE-5N (LA CALZADA), TRAMO: SELVA ALEGRE - EMPALME PE-5N (LA CALZADA) MONTO DE LA OBRA: S/44'873,763.87 PLAZO DE EJECUCION: 190 DIAS CALENDARIO SUPERVISOR: CONSORCIO SUPERVISOR ALEGRE LA CALZADA (PYUNGHWA ENGINEERING CONSULTANTS LTDA SUCURSAL DEL PERU y GEOTECNIA Y MECANICA DE SUELOS S.A.C.) CONTRATO DE CONSULTORIA DE OBRA N° 01-2022-MTC/20.2 FECHA: 19-01-2022 MONTO SUPERVISION: 3,799,999.63 -Mediante OFICIO N° 905 - 2024-MTC/20.9 de fecha 23 de abril de 2024, la Entidad comunica el reinicio de ejecución de obra a partir del 22 de abril de 2024 LA OBRA ACTUALMENTE ESTA EN ACTIVIDAD DESDE 22-04-2024 , SEGUIMIENTO Y MONITOREO A LAS OFICINAS D

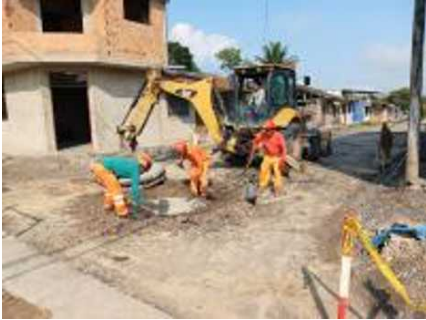
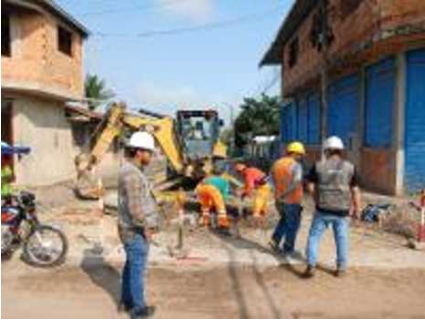
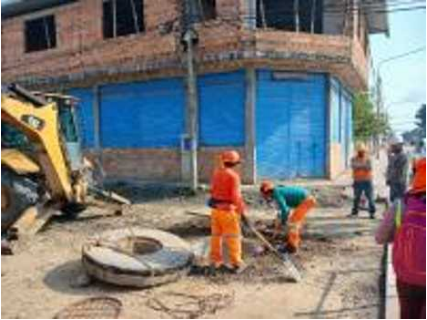
5 PANEL FOTOGRÁFICO

PROGRESIVA KM. 12+255 Id
VISITA DE SEGUIMIENTO Y MONITOREO A LAS ACTIVIDADES REALIZADOS EN LA VIA LA CALZADA - SELVA ALEGRE: ENCIMADO DE BUZONES
CODIGO 600 OBRAS COMPLEMENTARIAS
PARTIDA; 608,A ENCIMADO DE BUZONES

En la progresiva Km. 11+840 se realiza visita de seguimiento y monitoreo al tramo de vía la Calzada - Selva alegre, donde se ha realizado el encimado de los buzones existentes en el lado derecho de la vía, utilizando herramientas menores, trabajan 1capataz y 2 obreros. Se realiza una reparación utilizando una retroexcavadora.

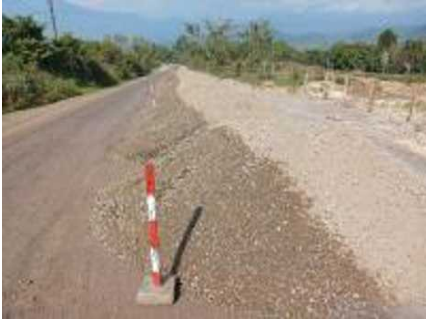
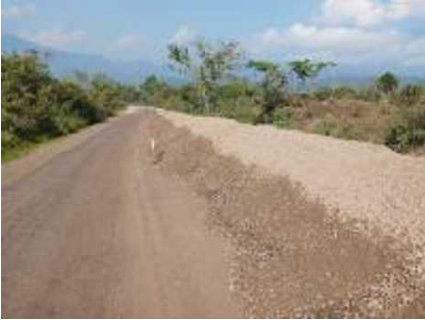
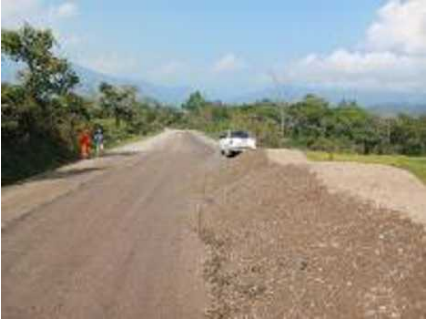
Ver imagen completa	Ver imagen completa	Ver imagen completa	
6 PANEL FOTOGRÁFICO			
NIVEL INCIDENCIA	PROGRESIVA :	FECHA DE FOTOGRAFIA :	FECHA TOMA DE DATOS :
No Aplica	KM. 17+460 al Km. 17+560 (CARRIL DERECHO)	31-08-2024	30-08-2024
ACTIVIDADES :			
<p>PROGRESIVA KM. 17+460 lal Km. 17+560 Id VISITA DE SEGUIMIENTO Y MONITOREO A LAS ACTIVIDADES REALIZADOS EN LA VIA LA CALZADA - SELVA ALEGRE: TRANSPORTE DE MATERIAL GRANULAR PARA CONSTRUCCION DE BASE GRANULAR CODIGO 700 TRANSPORTE PARTIDA 700 B TRANSPORTE DE MATERIALES GRANULARES PARA DISTANCIAS MAYORES DE 1000 M CODIGO 400 SUB BASE Y BASES PARTIDA 403.A BASE GRANULAR</p>			
DESCRIPCION :			
<p>En las progresivas Km. 17+460 al Km. 17+560 se realiza visita de seguimiento y monitoreo a las actividades realizadas y en ejecución en la Vía la Calzada - Selva alegre donde se ha realizado el transporte de material granular para la construcción de base granular en el carril derecho. se utilizó: 5 volquetes y 5 choferes , 2 obreros y 2 vigías , Luego se utilizo 1 motoniveladora para el extendido del material.</p>

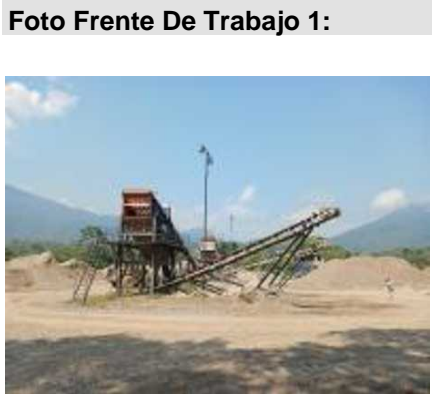
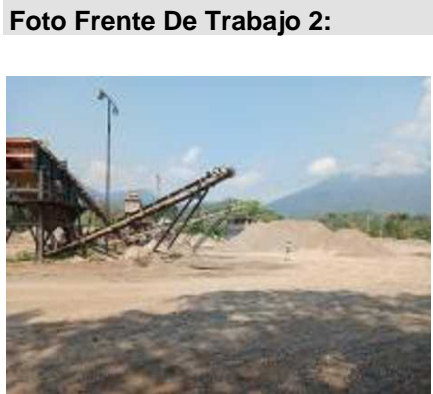
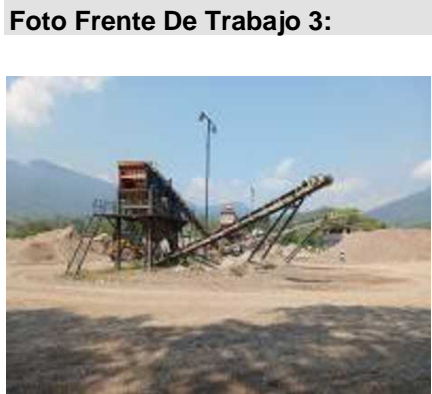
11 PANEL FOTOGRÁFICO

PROGRESIVA KM. 24+082
VISITA DE SEGUIMIENTO Y MONITOREO EN LA VIA SELVA ALEGRE - LA CALZADA : PLANTA CHANCADORA
DESCRIPCION :

En la progresiva Km. 24+082 se realizo visita de seguimiento y monitoreo a las actividades realizadas en la via selva alegre - la calzada. donde se aprecia la planta chancadora ya reparada (En ACTIVIDAD)Se ha realizado el cambio de los tamices para la producción de material granular para TSB
