**BITACORA ELECTRÓNICA DE OBRA**

<b>N°- INFORME</b>		<b>FECHA DE INFORME</b>	
0085		02-09-2024	
<b>NOMBRE DE LA OBRA :</b>		<b>CONFIRMACION BITACORA :</b>	<b>PERSONAL ENCARGADO :</b>
SELVA ALEGRE - LA CALZADA		Si	BORIS WALTER AYLLÓN CARCELÉN
<b>DATOS MULTIMEDIA - FOTOS BITACORA :</b>			
<b>Cuaderno De Obra 1:</b>	<b>Cuaderno De Obra 2:</b>	<b>Cuaderno De Obra 3:</b>

<a href="#">Ver imagen completa</a>			
<b>ASUNTO :</b>			
<p>NUMERO DE INFORME No. 0085-2024          CONTRATO DE OBRA: No. 031-2022-MTC/20.2 CON PRECIOS DE AGOSTO DE 2021          EMPRESA CONTRATISTA: CHINA CIVIL ENGINEERING CONSTRUCTION CORPORATION SUCURSAL DEL PERU          OBRA: SALDO DE OBRA: "CULMINACION DE OBRA DE MEJORAMIENTO DE LA CARRETERA RODRIGUEZ DE MENDOZA - EMPALME PE-5N (LA CALZADA), TRAMO: SELVA ALEGRE - EMPALME PE-5N (LA CALZADA)          MONTO DE LA OBRA: S/44'873,763.87 PLAZO DE EJECUCION: 190 DIAS CALENDARIO          SUPERVISOR: CONSORCIO SUPERVISOR ALEGRE LA CALZADA (PYUNGHWA ENGINEERING CONSULTANTS LTDA SUCURSAL DEL PERU y GEOTECNIA Y MECANICA DE SUELOS S.A.C.)          CONTRATO DE CONSULTORIA DE OBRA N° 01-2022-MTC/20.2 FECHA: 19-01-2022          MONTO SUPERVISION: 3,799,999.63 -Mediante OFICIO

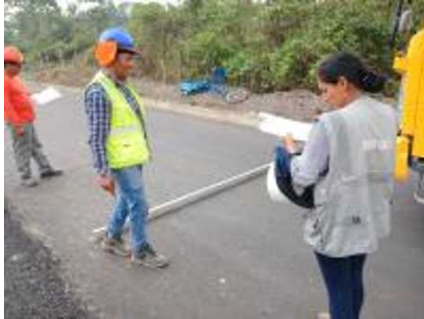
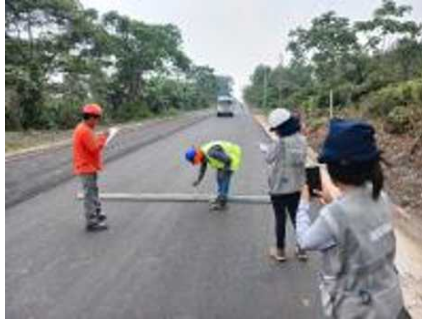
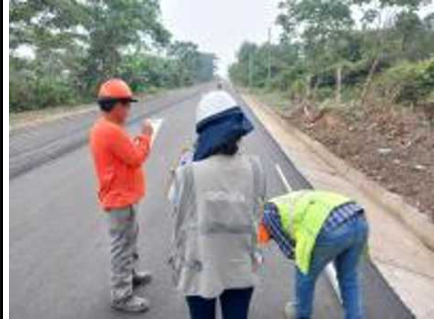
vigías. La Supervisión con la Contratista realizan la revisión en campo de la lisura del pavimento asfáltico colocado en el carril derecho de este tramo. La verificación lo realizan de forma vertical y horizontal,

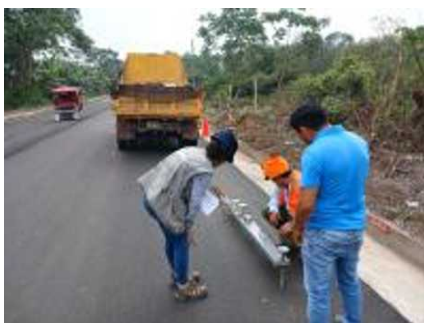
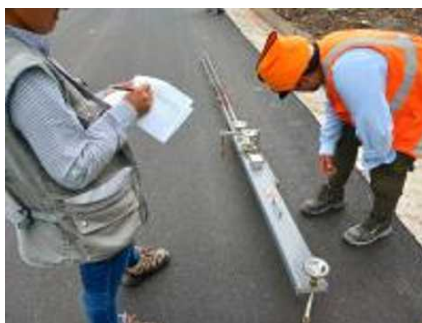
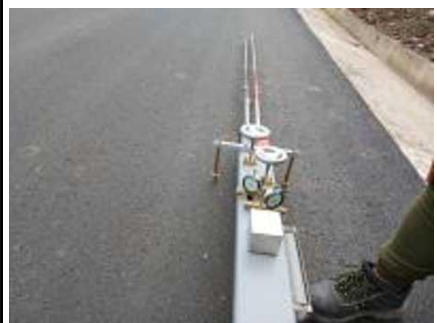
**7 PANEL FOTOGRÁFICO**

Progresivas Km. 10+000 al Km. 10+520 Id VISITA DE SEGUIMIENTO Y MONITOREO A LAS ACTIVIDADES EN EJECUCION EN LA VIA SELVA ALEGRE - LA CALZADA: CONTROL DE CALIDAD EN CAMPO DEL ASFALTADO EN CALIENTE REALIZADO.

En las progresivas Km. 10+000 al Km. 10+520 se realiza el seguimiento y monitoreo a las actividades en ejecutadas en el tramo de vía Selva Alegre . La Calzada, donde el fin de semana se ha realizado el asfaltado del carril derecho de la vía, utilizando las siguientes maquinarias y equipos : 1 pavimentadora de oruga, 1 compactadora de doble rodillo, 1 compactadora neumática y 7 volquetes, donde trabajaron 1 capataz, 3 operadores, 7 chóferes, 12 obreros , 2 vigías. La Supervisión con la Contratista realizan la revisión en campo de las deflexiones del pavimento asfáltico colocado en el carril derecho de este tramo. La verificación lo realizan utilizando un camión viga y una viga benkelman en todo el carril derecho de este sector.
