BITACORA ELECTRÓNICA DE OBRA

N°- INFORME		FECHA DE INFORME	
0086		03-09-2024	
NOMBRE DE LA OBRA :		CONFIRMACION BITACORA :	PERSONAL ENCARGADO :
SELVA ALEGRE - LA CALZADA		Si	BORIS WALTER AYLLÓN CARCELÉN
DATOS MULTIMEDIA - FOTOS BITACORA :			
Cuaderno De Obra 1:	Cuaderno De Obra 2:	Cuaderno De Obra 3:

PANEL FOTOGRÁFICO DE LA BITACORA DE OBRAS

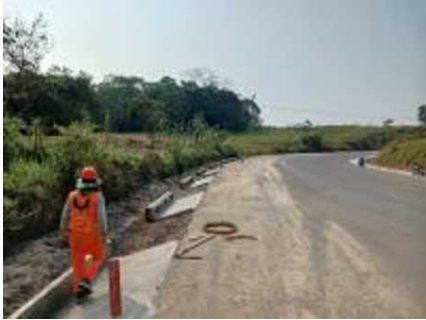
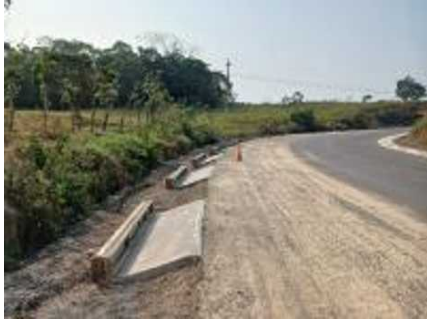
6 PANEL FOTOGRÁFICO

PROGRESIVAS KM. 16+000 AL KM. 16+100 li
 VISITA DE SEGUIMIENTO Y MONITOREO A LAS ACTIVIDADES EJECUTADAS Y EN EJECUCION EN LA VIA SELVA ALEGRE - LA CALZADA:
 CONSTRUCCION DE CUNETAS TRAPEZOIDALES TIPO 1
 CODIGO 500: DRENAJE
 PARTIDA510.A CUNETAS TRAPEZOIDALES TIPO1

En las progresivas KM. 16+000 al KM. 16+100 se realiza visita de seguimiento y monitoreo a las actividades en ejecución en la vía Selva Alegre - La calzada, se ha realizado la excavación, el encofrado y se realiza el vaciado de mezcla de concreto para la construcción de cunetas trapezoidales tipo 1 en el margen izquierdo de la vía, se utiliza herramientas menores, trabajan 1 capataz 1 operador y 8 obreros

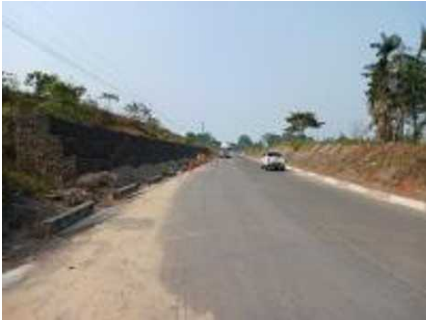
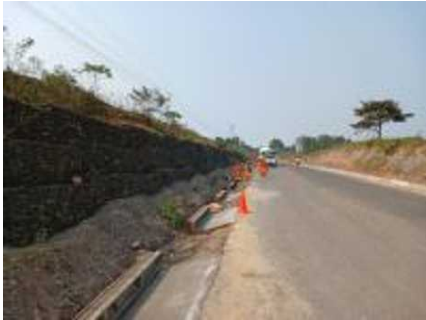
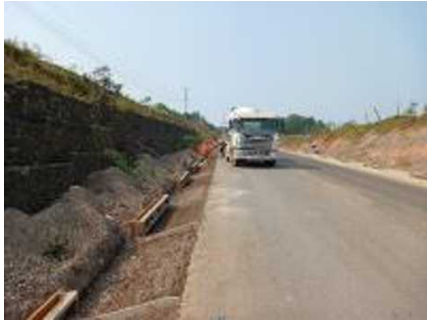
Ver imagen completa	Ver imagen completa	Ver imagen completa	
7 PANEL FOTOGRÁFICO			
NIVEL INCIDENCIA	PROGRESIVA :	FECHA DE FOTOGRAFIA :	FECHA TOMA DE DATOS :
No Aplica	Km. 16+100 al Km. 16+200 li	03-09-2024	04-09-2024
ACTIVIDADES :			
PROGRESIVAS KM. 16+100 AL KM. 16+200 li VISITA DE SEGUIMIENTO Y MONITOREO A LAS ACTIVIDADES EJECUTADAS Y EN EJECUCION EN LA VIA SELVA ALEGRE - LA CALZADA: CONSTRUCCION DE CUNETAS TRAPEZOIDALES TIPO 1 CODIGO 500: DRENAJE PARTIDA510.A CUNETAS TRAPEZOIDALES TIPO1			
DESCRIPCION :			
En las progresivas KM. 16+100 al KM. 16+200 se realiza visita de seguimiento y monitoreo a las actividades en ejecución en la vía Selva Alegre - La calzada, se ha realizado la excavación, el encofrado y se realiza el inicio del vaciado de mezcla de concreto para la construcción de cunetas trapezoidales tipo 1 en el margen izquierdo de la vía, se utiliza un camión mixer y herramientas menores, trabajan 1 capataz 1 operador y 8 obreros

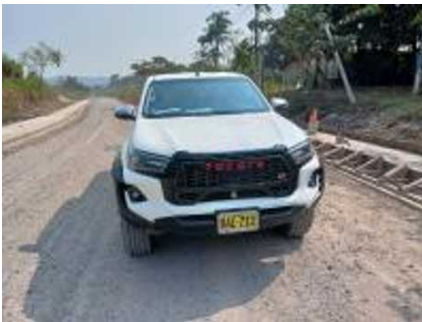
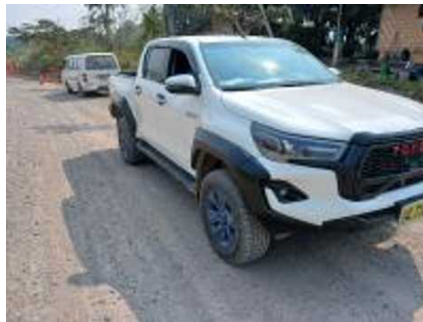
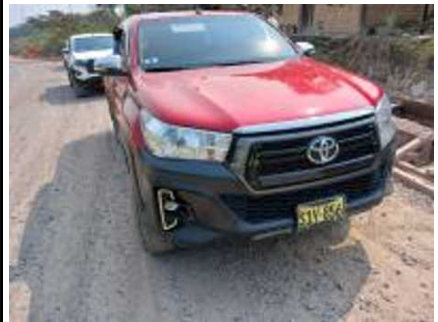
11 PANEL FOTOGRÁFICO

PROGRESIVA KM. 16+300
VISITA DE SEGUIMIENTO A LAS ACTIVIDADES EN EJECUCION Y EJECUTADAS EN LA VIA SELVA ALEGRE - LA CALZADA: RECURSOS DE LA SUPERVISION EN CAMPO (VEHICULOS)

En las progresivas Km. 16+300 se verifica la inclusión de un nuevo vehículo con chofer de la Supervisión, CAMIONETA 4X4 COLOR BLANCO DE PLACA BAE - 711 y el vehículo rojo de placa S1Y- 856 (son hoy los 2 únicos vehículos activos de la supervisión) los otros dos están parados (falta de combustible)

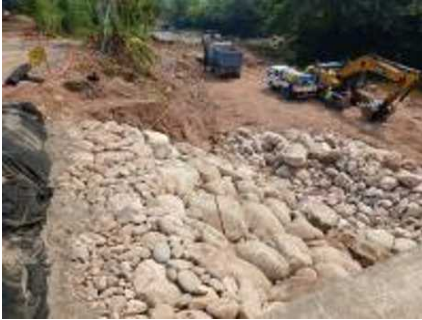
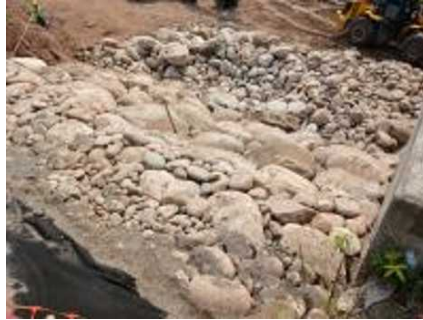
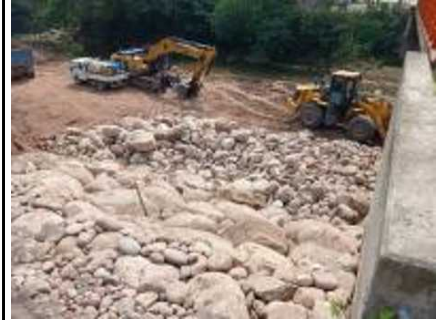
16 PANEL FOTOGRÁFICO

PROGRESIVA KM. 20+130 li
 VISITA DE SEGUIMIENTO Y MONITOREO A LAS ACTIVIDADES EN EJECUCION EN LA VIA SELVA ALEGRE - LA CALZADA: DEFENSAS RIBEREÑAS (SECTOR AGUAS ABAJO- LADO IZQUIERDO)
 CODIGO 600 OBRAS COMPLEMENTARIAS

En la progresiva Km. 20+130 en el margen izquierdo (aguas abajo) se ha realizado excavación para los cimientos y el enrocado de defensas ribereñas, donde se utilizó una excavadora de oruga, un cargador frontal y 2 volquetes , trabajaron 1 capataz, 2 operador, 4 obreros, 2 viggias, 2 choferes. Actualmente se continua con el enrocado utilizando el cargador frontal para la carga de las rocas

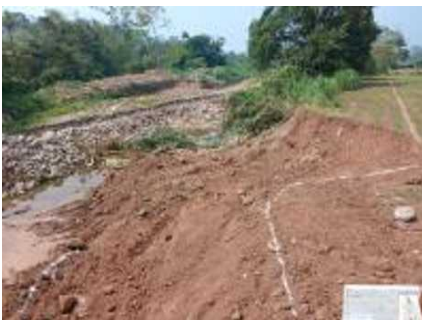
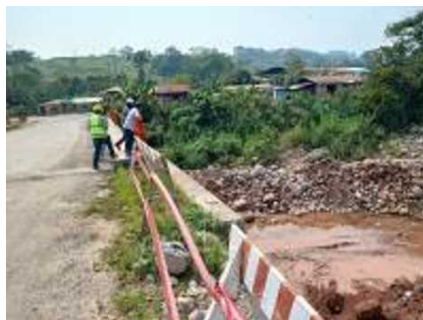
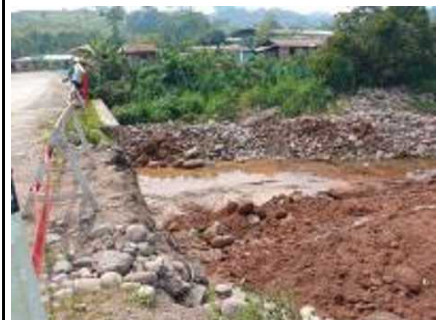
17 PANEL FOTOGRÁFICO

PROGRESIVA KM. 20+130 li
VISITA DE SEGUIMIENTO Y MONITOREO A LAS ACTIVIDADES EN EJECUCION EN LA VIA SELVA ALEGRE - LA CALZADA: DEFENSAS RIBEREÑAS (SECTOR AGUAS ARRIBA- LADO IZQUIERDO)
CODIGO 600 OBRAS COMPLEMENTARIAS
603.A DEFENSA RIBEREÑA CON ENROCADO

En la progresiva Km. 20+130 en el margen izquierdo (aguas arriba) se ha realizado la excavación para los cimientos de defensas ribereñas, donde se utilizó una excavadora de oruga, un cargador frontal y 2 volquetes , trabajaron 1 capataz, 2 operador, 4 obreros, 2 viggias, 2 choferes.

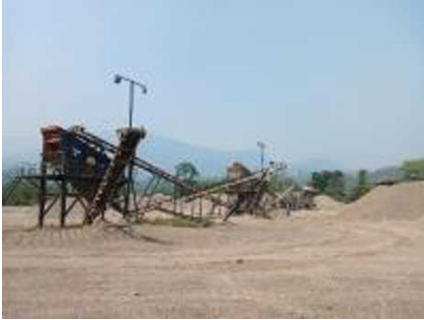
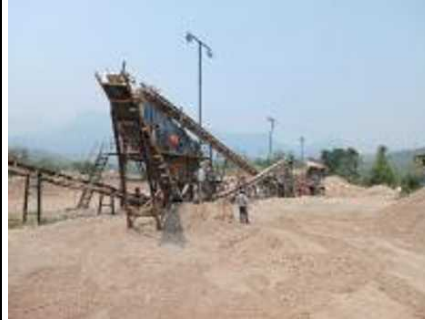
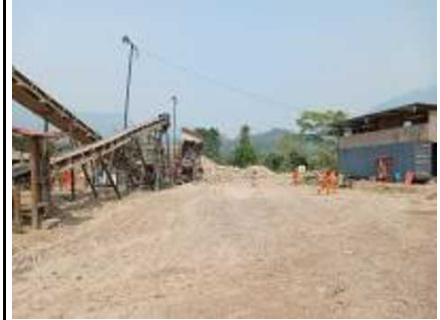
18 PANEL FOTOGRÁFICO

PROGRESIVA KM. 24+082
VISITA DE SEGUIMIENTO Y MONITOREO EN LA VIA SELVA ALEGRE - LA CALZADA : PLANTA CHANCADORA (paralizada)

En la progresiva Km. 24+082 se realizo visita de seguimiento y monitoreo a las actividades realizadas en la via selva alegre - la calzada. donde se aprecia la planta chancadora paralizada, Se ha realizado el cambio de los tamices para la producción de material granular para TSB pero falta la colocación de una brida para ponerla en funcionamiento.

<p>RECOMENDACIONES :</p>
<p>Se recomienda al contratista terminar las actividades de mejoramientos, construcción de sub base y base granular, TSB Y ASFALTO obras de arte, marcas en el pavimento y readeacuación de los DME. Se recomienda al Contratista incluir en la obra una nueva planta chancadora, porque la actual constantemente se esta dañando, es necesario tener una chancadora adicional. Se recomienda a la Contratista informar de forma inmediata a la Supervisión y Entidad de como y donde elaboran la mezcla asfáltica para la construcción del pavimento asfáltico, porque ya han iniciado con las labores de imprimación y asfaltado, y hasta la fecha no hay movimiento de instalación ni movilización de una planta de asfalto en el sitio contemplado, de la obra, ni la producción de agregados, se esta produciendo la mezcla asfáltica de otro lugar y se esta colocando en obra, con la autorización de la Supervisión. Se recomienda a la Supervisión, informar a la Entidad donde esta realizando los controles de calidad de la mezcla asfáltica colocada en el sitio y desde donde se esta realizando el transporte de la mezcla asfáltica, que difiere a lo considerado en el expediente técnico.</p>
