BITACORA ELECTRÓNICA DE OBRA

N°- INFORME		FECHA DE INFORME	
0087		04-09-2024	
NOMBRE DE LA OBRA :		CONFIRMACION BITACORA :	PERSONAL ENCARGADO :
SELVA ALEGRE - LA CALZADA		Si	BORIS WALTER AYLLÓN CARCELÉN
DATOS MULTIMEDIA - FOTOS BITACORA :			
ASUNTO :			
<p>NUMERO DE INFORME No. 0087-2024 CONTRATO DE OBRA: No. 031-2022-MTC/20.2 CON PRECIOS DE AGOSTO DE 2021 EMPRESA CONTRATISTA: CHINA CIVIL ENGINEERING CONSTRUCTION CORPORATION SUCURSAL DEL PERU OBRA: SALDO DE OBRA: "CULMINACION DE OBRA DE MEJORAMIENTO DE LA CARRETERA RODRIGUEZ DE MENDOZA - EMPALME PE-5N (LA CALZADA), TRAMO: SELVA ALEGRE - EMPALME PE-5N (LA CALZADA) MONTO DE LA OBRA: S/44'873,763.87 PLAZO DE EJECUCION: 190 DIAS CALENDARIO SUPERVISOR: CONSORCIO SUPERVISOR ALEGRE LA CALZADA (PYUNGHWA ENGINEERING CONSULTANTS LTDA SUCURSAL DEL PERU y GEOTECNIA Y MECANICA DE SUELOS S.A.C.) CONTRATO DE CONSULTORIA DE OBRA N° 01-2022-MTC/20.2 FECHA: 19-01-2022 MONTO SUPERVISION: 3,799,999.63 -Mediante OFICIO N° 905 - 2024-MTC/20.9 de fecha 23 de abril de 2024, la Entidad comunica el reinicio de ejecución de obra a partir del 22 de abril de 2024 LA OBRA ACTUALMENTE ESTA EN ACTIVIDAD DESDE 22-04-2024 , SEGUIMIENTO Y MONITOREO A LAS OFICINAS D

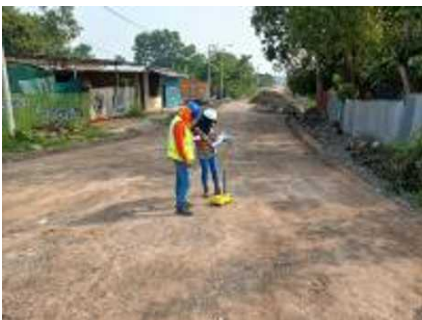
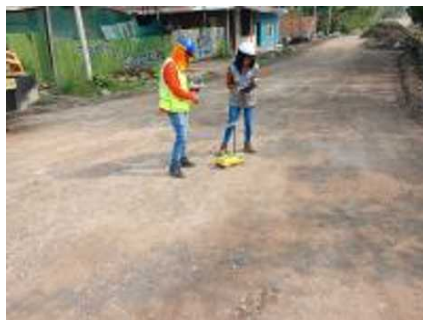
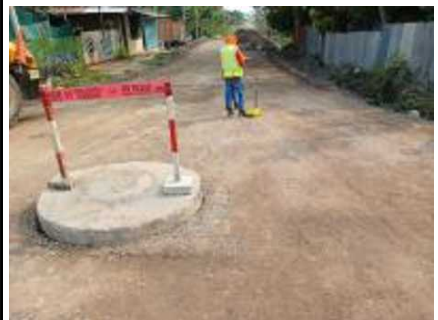
1 PANEL FOTOGRÁFICO

En la progresiva Km. 11+840 se realiza visita de seguimiento y monitoreo a las actividades realizadas y en ejecución en la Vía la Calzada - Selva alegre donde se ha concluido la construcción de sub base granular en zona de acceso izquierdo, actualmente se realiza la verificación de la compactación del material granular, en el sitio se utiliza: 1 densímetro nuclear, trabajan 1 técnico de la Contratista y un 1 ing. de la Supervisión.

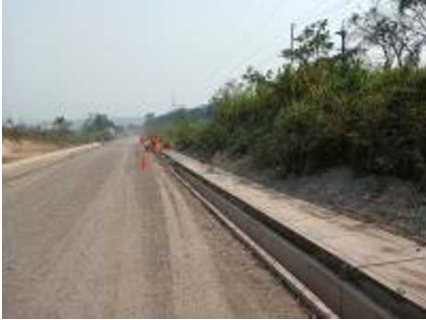
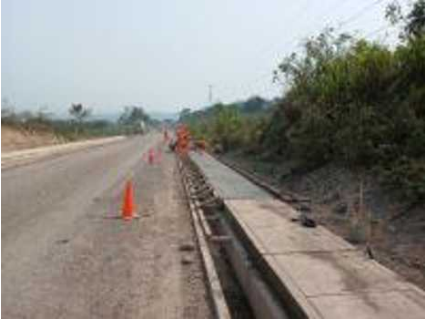
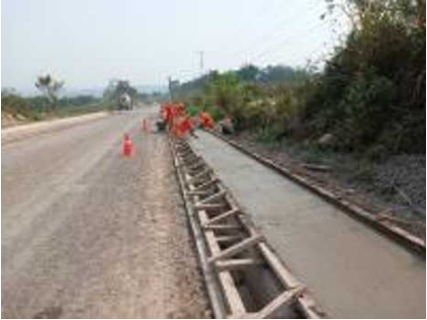
5 PANEL FOTOGRÁFICO

En las progresivas Km. 16+360 al Km. 16+400 se realiza visita de seguimiento y monitoreo al tramo de vía la Calzada - Selva alegre, donde se ha realizado el relleno, encofrado y vaciado de VEREDAS en el lado izquierdo de la vía, utilizando un camión mixer, herramientas menores, trabajan 1 capataz, 1 operador, 8 obreros,

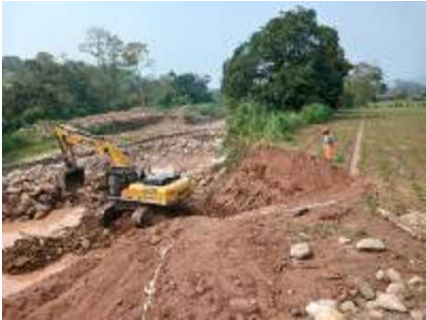
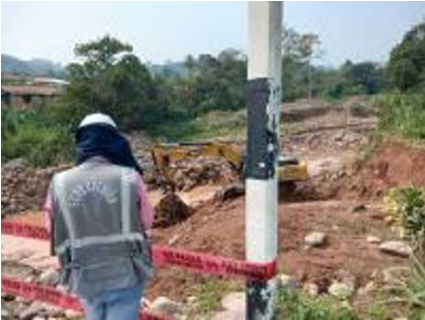
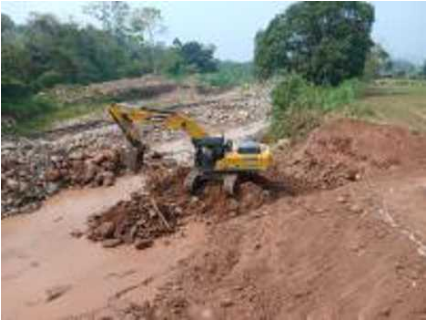
Ver imagen completa	Ver imagen completa	Ver imagen completa	
6 PANEL FOTOGRÁFICO			
NIVEL INCIDENCIA	PROGRESIVA :	FECHA DE FOTOGRAFIA :	FECHA TOMA DE DATOS :
No Aplica	Km. 20+130 (AGUAS ARRIBA . LADO IZQUIERDO)	04-09-2024	04-09-2024
ACTIVIDADES :			
PROGRESIVA KM. 20+130 II VISITA DE SEGUIMIENTO Y MONITOREO A LAS ACTIVIDADES EN EJECUCION EN LA VIA SELVA ALEGRE - LA CALZADA: DEFENSAS RIBEREÑAS (SECTOR AGUAS ARRIBA- LADO IZQUIERDO) CODIGO 600 OBRAS COMPLEMENTARIAS 603.A DEFENSA RIBEREÑA CON ENROCADO			
DESCRIPCION :			
En la progresiva Km. 20+130 en el margen izquierdo (aguas arriba) se continua con la excavación para los cimientos de defensas ribereñas, donde se utiliza una excavadora de oruga, un cargador frontal y 2 volquetes , trabajan 1 capataz, 2 operador, 4 obreros, 2 vigias, 2 chóferes.

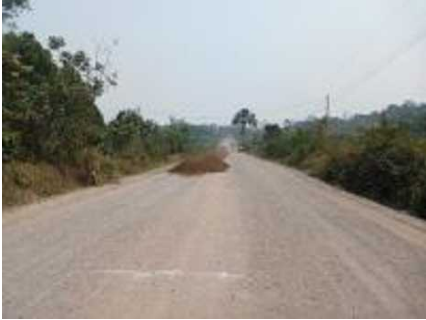
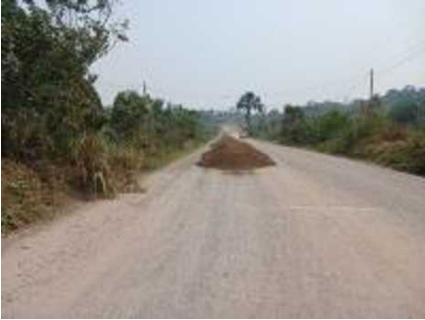
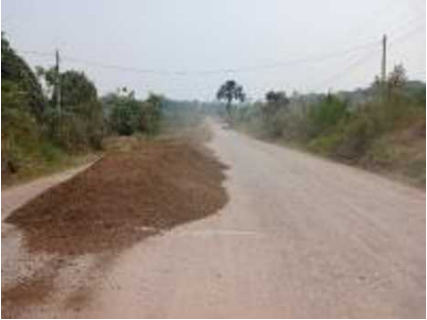
9 PANEL FOTOGRÁFICO			
NIVEL INCIDENCIA	PROGRESIVA :	FECHA DE FOTOGRAFIA :	FECHA TOMA DE DATOS :
No Aplica	Km. 18+220 al Km. 18+010	04-09-2024	04-09-2024

DESCRIPCION :
En las progresivas Km. 18+220 al Km. 18+010 se realiza visita de seguimiento y monitoreo a las actividades realizadas y en ejecución en la Vía la Calzada - Selva alegre donde se continua con la construcción de base granular en este sector, actualmente se realiza el apilonado, extendido y compactación del material granular, en el sitio se utiliza: 1 motoniveladora ,1 compactadora de rodillo .1 camión cisterna. 3 volquetes, trabajan 1 capataz. 1 ing. de producción. 2 operadores, 4 choferes, 4 obreros y 2 vigías

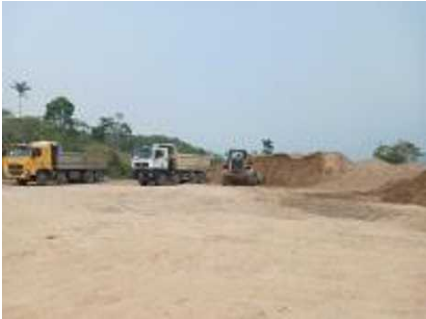
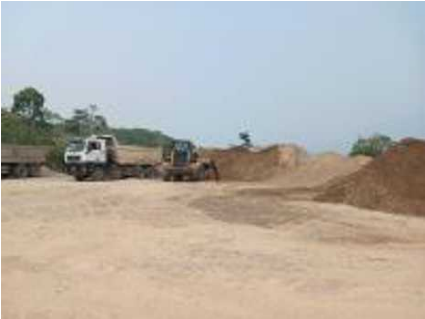
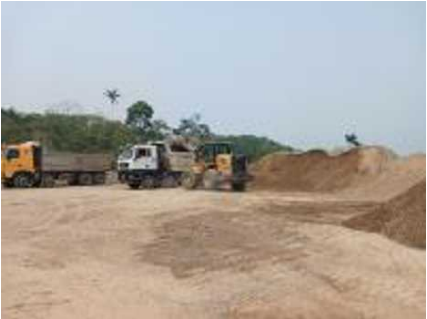
Ver imagen completa	Ver imagen completa	Ver imagen completa	
10 PANEL FOTOGRÁFICO			
NIVEL INCIDENCIA	PROGRESIVA :	FECHA DE FOTOGRAFIA :	FECHA TOMA DE DATOS :
Leve	Km. 15+900 (DME)	04-09-2024	04-09-2024
ACTIVIDADES :			
PROGRESIVA km. 15+900 VISITA DE SEGUIMIENTO Y MONITOREO A LAS AREAS AUXILIARES DE LA VIA SELVA ALEGRE - LA CALZADA : ACOPIO DE BASE GRANULAR			
DESCRIPCION :			
En la progresiva Km. 15+900 se realiza visita de seguimiento y monitoreo a las áreas auxiliares de la vía selva alegre - la calzada, donde se verifica en el acopio de existencia de material de base granular que se esta colocando en el km. 18 . Es importante que la Supervisión verifique los transportes realizados, se desconoce la procedencia del material granular, puesto que la planta chancadora no esta procesando material de base granular.

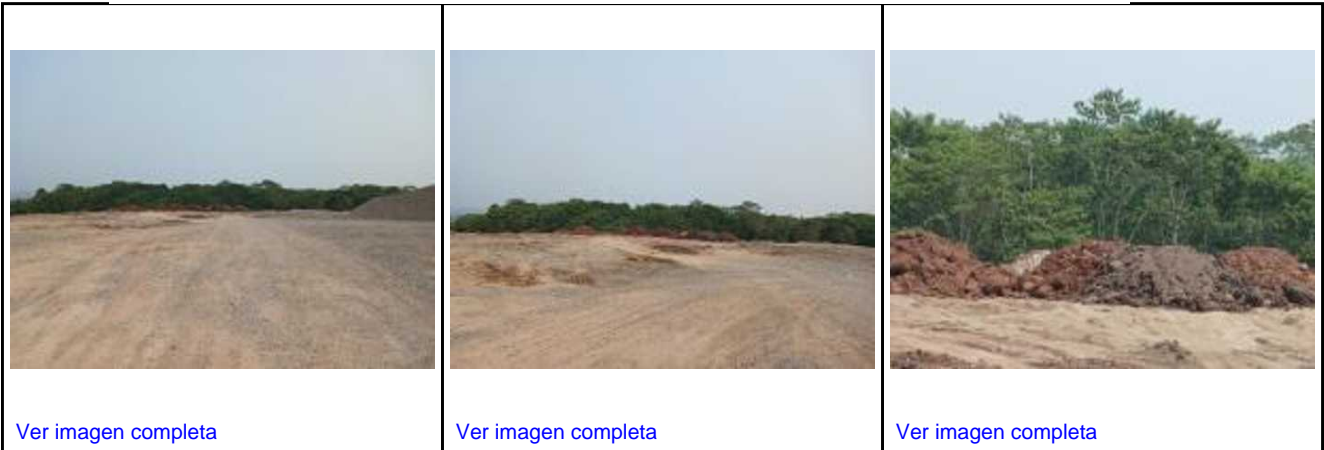
Ver imagen completa	Ver imagen completa	Ver imagen completa	
11 PANEL FOTOGRÁFICO			
NIVEL INCIDENCIA	PROGRESIVA :	FECHA DE FOTOGRAFIA :	FECHA TOMA DE DATOS :
No Aplica	Km. 15+900 (DME)	04-09-2024	04-09-2024
ACTIVIDADES :			
Km. 15+900 (DME) PROGRESIVA km. 15+900 VISITA DE SEGUIMIENTO Y MONITOREO A LAS AREAS AUXILIARES DE LA VIA SELVA ALEGRE - LA CALZADA : DEPOSITO DE MATERIAL EXCEDENTE			
DESCRIPCION :			
En la progresiva Km. 15+900 se realiza visita de seguimiento y monitoreo a las áreas auxiliares de la vía selva alegre - la calzada, donde se verifica en el DME que se ha depositado material excedente del Km. 20+130. Es importante que la Supervisión controle y cuantifique los transportes realizados, también es necesario la debida conformación del material excedente transportado y descargado en el sitio.

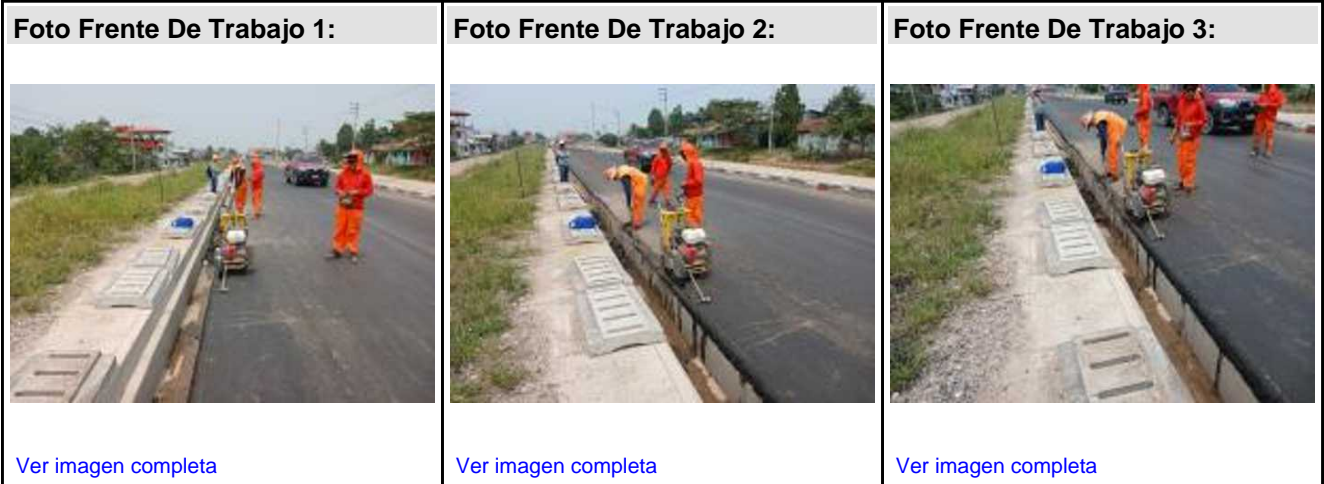
12 PANEL FOTOGRÁFICO

DESCRIPCION :
 En las progresivas Km. 11+200 al Km. 11+300 en el margen izquierdo se realiza el corte del asfalto sobrante en la zona donde van las tapas de las cunetas rectangulares, se utiliza una cortadora y trabajan 1 capataz y 3 obreros.
