BITACORA ELECTRÓNICA DE OBRA

N°- INFORME		FECHA DE INFORME	
0091		09-09-2024	
NOMBRE DE LA OBRA :		CONFIRMACION BITACORA :	PERSONAL ENCARGADO :
SELVA ALEGRE - LA CALZADA		Si	BORIS WALTER AYLLÓN CARCELÉN
DATOS MULTIMEDIA - FOTOS BITACORA :			
ASUNTO :			
<p>NUMERO DE INFORME No. 0091-2024 CONTRATO DE OBRA: No. 031-2022-MTC/20.2 CON PRECIOS DE AGOSTO DE 2021 EMPRESA CONTRATISTA: CHINA CIVIL ENGINEERING CONSTRUCTION CORPORATION SUCURSAL DEL PERU OBRA: SALDO DE OBRA: "CULMINACION DE OBRA DE MEJORAMIENTO DE LA CARRETERA RODRIGUEZ DE MENDOZA - EMPALME PE-5N (LA CALZADA), TRAMO: SELVA ALEGRE - EMPALME PE-5N (LA CALZADA) MONTO DE LA OBRA: S/44'873,763.87 PLAZO DE EJECUCION: 190 DIAS CALENDARIO SUPERVISOR: CONSORCIO SUPERVISOR ALEGRE LA CALZADA (PYUNGHWA ENGINEERING CONSULTANTS LTDA SUCURSAL DEL PERU y GEOTECNIA Y MECANICA DE SUELOS S.A.C.) CONTRATO DE CONSULTORIA DE OBRA N° 01-2022-MTC/20.2 FECHA: 19-01-2022 MONTO SUPERVISION: 3,799,999.63 -Mediante OFICIO N° 905 - 2024-MTC/20.9 de fecha 23 de abril de 2024, la Entidad comunica el reinicio de ejecución de obra a partir del 22 de abril de 2024 LA OBRA ACTUALMENTE ESTA EN ACTIVIDAD DESDE 22-04-2024 , SEGUIMIENTO Y MONITOREO A LAS OFICINAS D

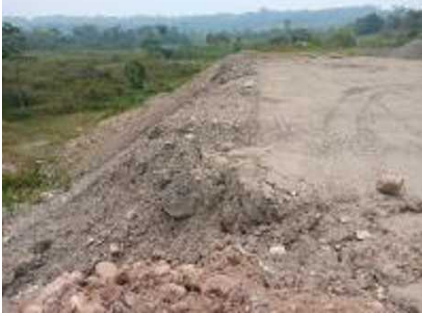
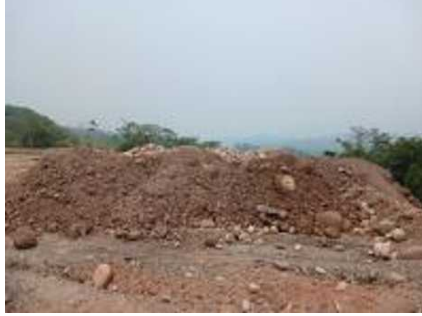
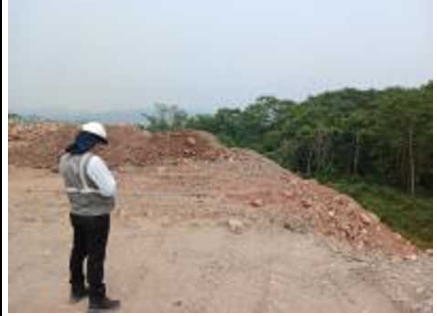
13 PANEL FOTOGRÁFICO

PROGRESIVA KM. 15+900
VISITA DE SEGUIMIENTO Y MONITOREO A LAS AREAS AUXILIARES DE LA VIA SELVA ALEGRE - LA CALZADA : DME

En la progresiva Km. 24+082 se realizo visita de seguimiento y monitoreo a las actividades realizadas en la via selva alegre - la calzada. donde se visita el deposito de material excedente , donde se aprecia el material excedente en la zona, donde se ha transportado y descargado en el sitio, no se ve equipos en la zona para la conformación del material , se realiza la visita junto con el especialista ambiental de la Supervisión.
