BITACORA ELECTRÓNICA DE OBRA

N°- INFORME		FECHA DE INFORME	
0093		11-09-2024	
NOMBRE DE LA OBRA :		CONFIRMACION BITACORA :	PERSONAL ENCARGADO :
SELVA ALEGRE - LA CALZADA		Si	BORIS WALTER AYLLÓN CARCELÉN
DATOS MULTIMEDIA - FOTOS BITACORA :			
ASUNTO :			
<p>NUMERO DE INFORME No. 0093-2024 CONTRATO DE OBRA: No. 031-2022-MTC/20.2 CON PRECIOS DE AGOSTO DE 2021 EMPRESA CONTRATISTA: CHINA CIVIL ENGINEERING CONSTRUCTION CORPORATION SUCURSAL DEL PERU OBRA: SALDO DE OBRA: "CULMINACION DE OBRA DE MEJORAMIENTO DE LA CARRETERA RODRIGUEZ DE MENDOZA - EMPALME PE-5N (LA CALZADA), TRAMO: SELVA ALEGRE - EMPALME PE-5N (LA CALZADA) MONTO DE LA OBRA: S/44'873.763.87 PLAZO DE EJECUCION: 190 DIAS CALENDARIO SUPERVISOR: CONSORCIO SUPERVISOR ALEGRE LA CALZADA (PYUNGHWA ENGINEERING CONSULTANTS LTDA SUCURSAL DEL PERU y GEOTECNIA Y MECANICA DE SUELOS S.A.C.) CONTRATO DE CONSULTORIA DE OBRA N° 01-2022-MTC/20.2 FECHA: 19-01-2022 MONTO SUPERVISION: 3,799,999.63 -Mediante OFICIO N° 905 - 2024-MTC/20.9 de fecha 23 de abril de 2024, la Entidad comunica el reinicio de ejecución de obra a partir del 22 de abril de 2024 LA OBRA ACTUALMENTE ESTA EN ACTIVIDAD DESDE 22-04-2024 , SEGUIMIENTO Y MONITOREO A LAS OFICINAS D

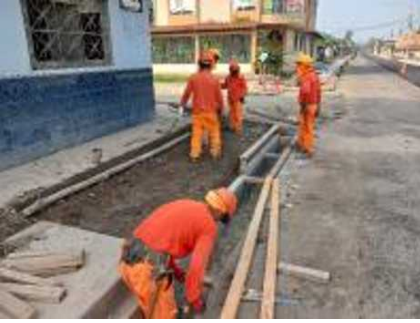
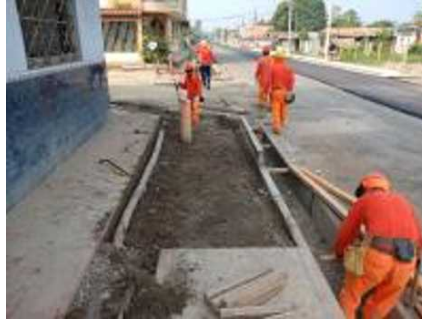
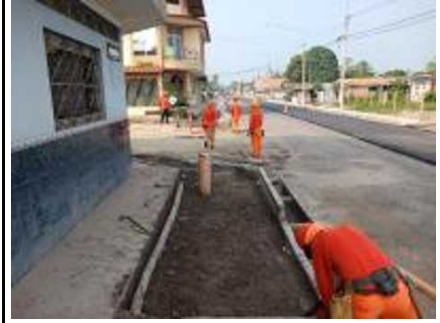
NIVEL INCIDENCIA	PROGRESIVA :	FECHA DE FOTOGRAFIA :	FECHA TOMA DE DATOS :
No Aplica	Km. 12+330	11-09-2024	11-09-2024

PROGRESIVAS KM. 12+330 li
VISITA DE SEGUIMIENTO Y MONITOREO A LAS ACTIVIDADES REALIZADOS EN LA VIA LA CALZADA - SELVA ALEGRE: CONSTRUCCION DE VEREDAS
CÓDIGO 600 OBRAS COMPLEMENTARIAS
PARTIDA; 607,A VEREDAS

En la progresiva Km. 12+330 se realiza visita de seguimiento y monitoreo al tramo de vía la Calzada - Selva alegre, donde se ha realizado el relleno y se realiza el encofrado y excavación para la construcción de VEREDAS en el lado izquierdo de la vía, utilizando herramientas menores, trabajan 1 capataz y 4 obreros.

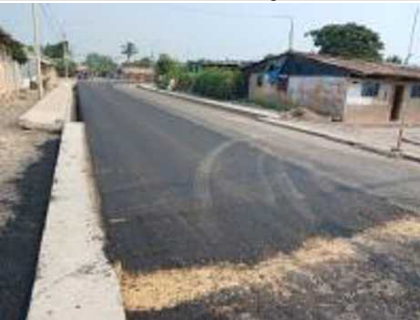
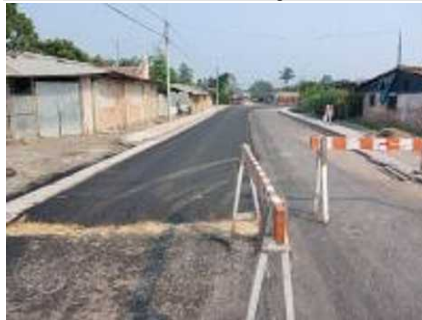
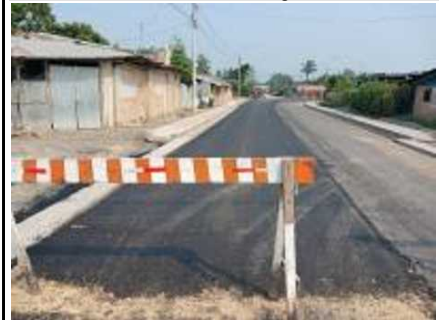
NIVEL INCIDENCIA	PROGRESIVA :	FECHA DE FOTOGRAFIA :	FECHA TOMA DE DATOS :
No Aplica	Km. 12+140 al KM. 12+790 (CARRIL DERECHO)	11-09-2024	11-09-2024

PROGRESIVAS KM. 12+140 AL KM. 12+790 LD
VISITA DE SEGUIMIENTO Y MONITOREO A LAS ACTIVIDADES EN EJECUCION EN LA VIA SELVA ALEGRE - LA CALZADA: ASFALTO COLOCADO

En las progresivas Km. 12+140 al KM. 12+790 (carril derecho) se realiza visita de seguimiento y monitoreo a las actividades ejecutadas y en ejecución en la vía de selva alegre - la calzada donde se verifica que se ha asfaltado el carril derecho, desde la progresiva Km. 12+140 al Km. 12+790
