**BITACORA ELECTRÓNICA DE OBRA**

<b>N°- INFORME</b>		<b>FECHA DE INFORME</b>	
0085		13-09-2024	
<b>NOMBRE DE LA OBRA :</b>		<b>CONFIRMACION BITACORA :</b>	<b>PERSONAL ENCARGADO :</b>
SELVA ALEGRE - LA CALZADA		Si	BORIS WALTER AYLLÓN CARCELÉN
<b>DATOS MULTIMEDIA - FOTOS BITACORA :</b>			
<b>ASUNTO :</b>			
<p>NUMERO DE INFORME No. 0095-2024  CONTRATO DE OBRA: No. 031-2022-MTC/20.2 CON PRECIOS DE AGOSTO DE 2021  EMPRESA CONTRATISTA: CHINA CIVIL ENGINEERING CONSTRUCTION CORPORATION SUCURSAL DEL PERU  OBRA: SALDO DE OBRA: "CULMINACION DE OBRA DE MEJORAMIENTO DE LA CARRETERA RODRIGUEZ DE MENDOZA - EMPALME PE-5N (LA CALZADA), TRAMO: SELVA ALEGRE - EMPALME PE-5N (LA CALZADA)  MONTO DE LA OBRA: S/44'873,763.87 PLAZO DE EJECUCION: 190 DIAS CALENDARIO  SUPERVISOR: CONSORCIO SUPERVISOR ALEGRE LA CALZADA (PYUNGHWA ENGINEERING CONSULTANTS LTDA SUCURSAL DEL PERU y GEOTECNIA Y MECANICA DE SUELOS S.A.C.)  CONTRATO DE CONSULTORIA DE OBRA N° 01-2022-MTC/20.2 FECHA: 19-01-2022  MONTO SUPERVISION: 3,799,999.63 -Mediante OFICIO N° 905 - 2024-MTC/20.9 de fecha 23 de abril de 2024, la Entidad comunica el reinicio de ejecución de obra a partir del 22 de abril de 2024 LA OBRA ACTUALMENTE ESTA EN ACTIVIDAD

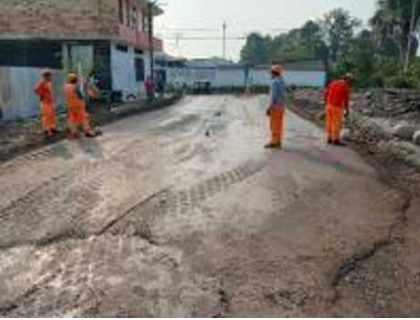
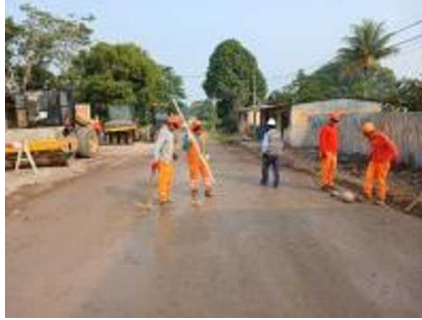
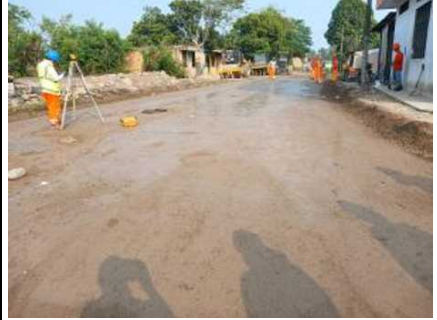
En la progresiva Km. 12+000 se realiza visita de seguimiento y monitoreo a las actividades realizadas y en ejecución en la Vía la Calzada - Selva alegre donde se realiza el plantillado de la construcción de base granular en este sector, en el sitio se utiliza: 1 motoniveladora ,1 compactadora de rodillo .1 camión cisterna. , trabajan 1 capataz. 1 ing. de producción. 2 operadores, 1 chofer, 4 obreros y 2 vigías

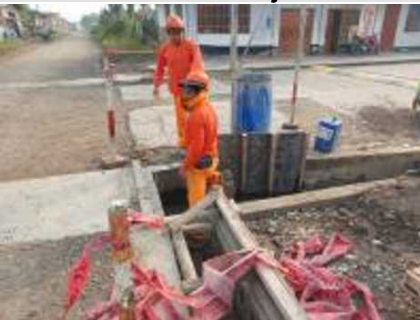
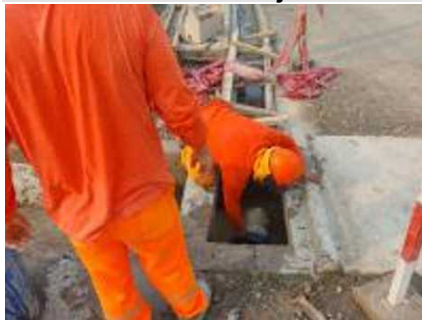
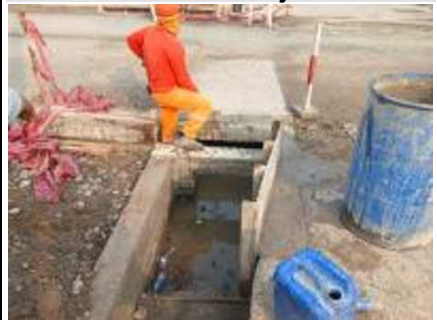
NIVEL INCIDENCIA	PROGRESIVA :	FECHA DE FOTOGRAFIA :	FECHA TOMA DE DATOS :
Crítico	Km. 12+137 li y ld	13-09-2024	13-09-2024

PROGRESIVA KM. 12+137 LI Y LD  
VISITA DE SEGUIMIENTO Y MONITOREO A LAS ACTIVIDADES REALIZADAS EN LA VIA SELVA ALEGRE - LA CALZADA: ALCANTARILLA MARCO EXISTENTE CON ERRORES

En la progresiva Km. 12+137 li. y ld. se realiza visita de seguimiento y monitoreo a las actividades realizadas, y se detecta un error en los niveles de la alcantarilla marco que atraviesa la via principal con relación a las cunetas rectangulares , donde los niveles son diferentes, ocasionando que en el area de la alcantarilla marco se acumule agua permanentemente, porque es mas profundo. Esto hay que solucionarlo porque el sitio es de posible acumulación de zancudos.

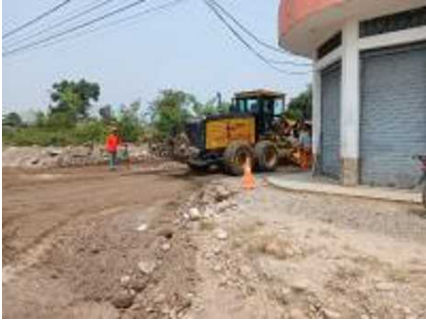
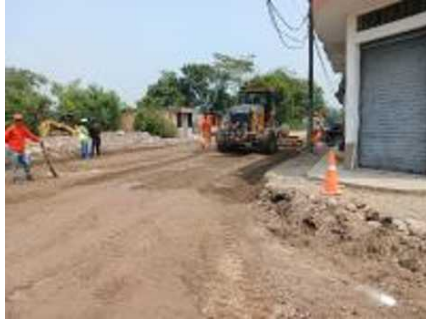
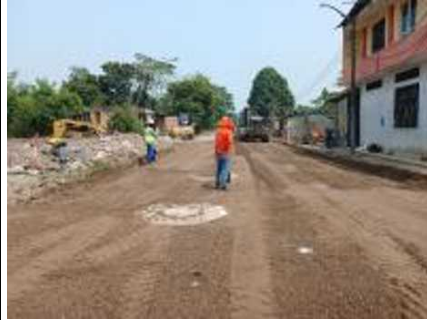
NIVEL INCIDENCIA	PROGRESIVA :	FECHA DE FOTOGRAFIA :	FECHA TOMA DE DATOS :
No Aplica	Km. 12+000 (ACCESO LADO DERECHO)	13-09-2024	13-09-2024

En la progresiva Km. 12+000 se realiza visita de seguimiento y monitoreo a las actividades realizadas y en ejecución en la Vía la Calzada - Selva alegre donde se realiza el plantillado de la construcción de base granular en este sector, en el sitio se utiliza: 1 motoniveladora ,1 compactadora de rodillo .1 camión cisterna. , trabajan 1 capataz. 1 ing. de producción. 2 operadores, 1 chofer, 4 obreros y 2 vigías

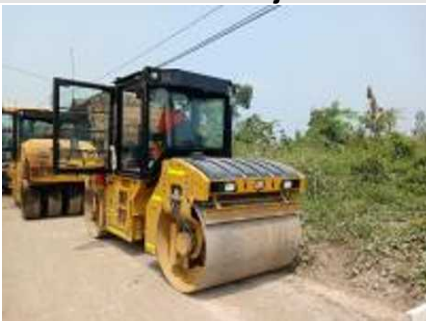
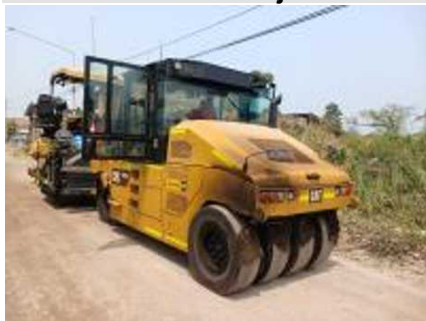
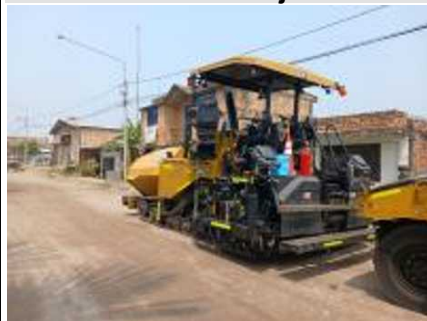
<a href="#">Ver imagen completa</a>	<a href="#">Ver imagen completa</a>	<a href="#">Ver imagen completa</a>	
4 PANEL FOTOGRÁFICO			
NIVEL INCIDENCIA	PROGRESIVA :	FECHA DE FOTOGRAFIA :	FECHA TOMA DE DATOS :
No Aplica	Km. 12+040	13-09-2024	13-09-2024
ACTIVIDADES :			
PROGRESIVA KM. 12+040 VISITA DE SEGUIMIENTO Y MONITOREO A LAS ACTIVIDADES Y RECURSOS UTILIZADOS EN LA VIA SELVA ALEGRE - LA CALZADA: EQUIPOS DE PAVIMENTACION			
DESCRIPCION :			
En la progresiva Km . 12+040 se realiza el seguimiento y monitoreo a las actividades y recursos utilizados en la via selva alegre - la calzada, donde se verifica que los equipos de asfaltado están sin actividad, estacionados en un acceso derecho de la via principal. Se tiene programado reiniciar el asfaltado para el dia miercoles 18-09-2024.

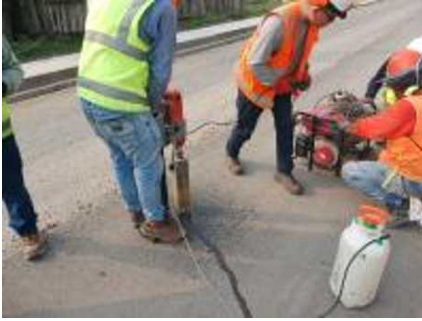
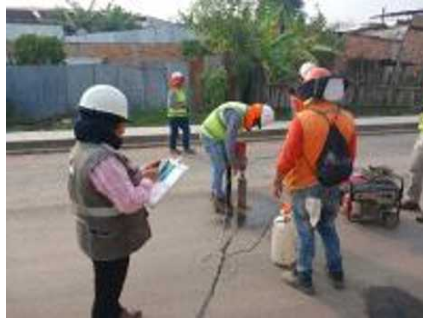
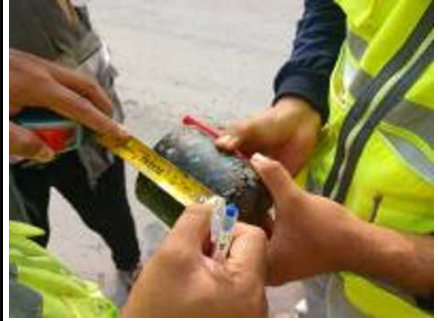
<a href="#">Ver imagen completa</a>	<a href="#">Ver imagen completa</a>	<a href="#">Ver imagen completa</a>	
5 PANEL FOTOGRÁFICO			
NIVEL INCIDENCIA	PROGRESIVA :	FECHA DE FOTOGRAFIA :	FECHA TOMA DE DATOS :
No Aplica	Km. 12+160 ld	13-09-2024	13-09-2024
ACTIVIDADES :			
PROGRESIVA KM. 12+160 LD VISITA DE SEGUIMIENTO A LOS CONTROLES DE CALIDAD REALIZADOS EN LA VIA SELVA ALEGRE- LA CALZADA: TOMA DE MUESTRAS, CON DIAMANTINA			
DESCRIPCION :			
En la progresiva KM. 12+160 en el carril derecho, se realiza acompañamiento a los especialistas de la Supervisión y Contratista para la toma de muestras de asfalto colocado , utilizando una diamantina , se extrajo un núcleo de 8.5 cms, aproximadamente.			
DATOS MULTIMEDIA - FOTOS :

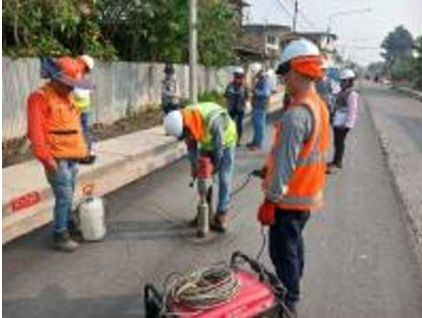
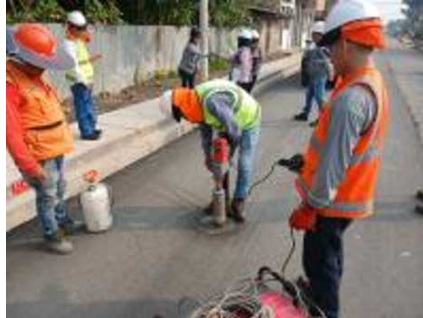
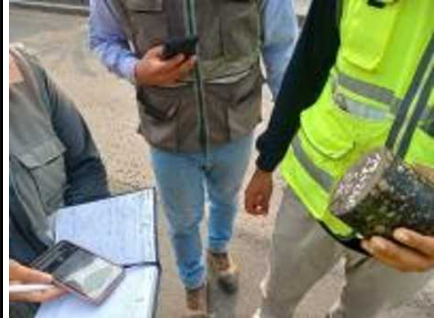
NIVEL INCIDENCIA	PROGRESIVA :	FECHA DE FOTOGRAFIA :	FECHA TOMA DE DATOS :
No Aplica	Km. 12+240	13-09-2024	13-09-2024

En la progresiva KM. 12+240 en el carril derecho, se realiza acompañamiento a los especialistas de la Supervisión y Contratista para la toma de muestras de asfalto colocado , utilizando una diamantina , se extrajo un núcleo de 7.5 cms, aproximadamente.

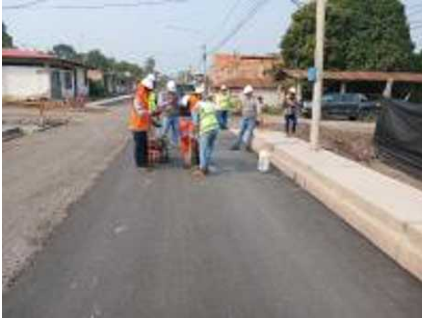
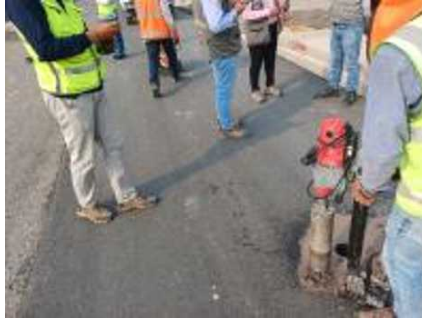
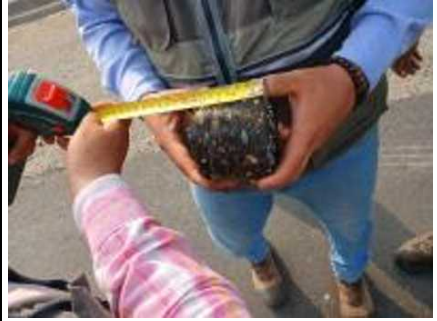
NIVEL INCIDENCIA	PROGRESIVA :	FECHA DE FOTOGRAFIA :	FECHA TOMA DE DATOS :
No Aplica	Km. 12+390 cd ( lado central)	13-09-2024	13-09-2024

En la progresiva KM. 12+300 en el carril derecho, lado central, se realiza acompañamiento a los especialistas de la Supervisión y Contratista para la toma de muestras de asfalto colocado , utilizando una diamantina , se extrajo un núcleo de 7.5 cms, aproximadamente.

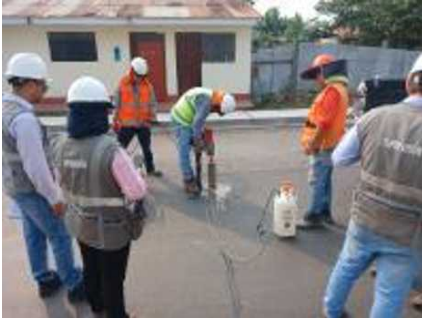
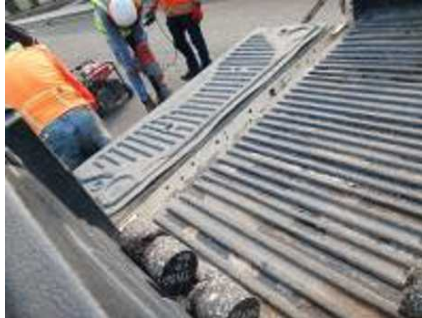
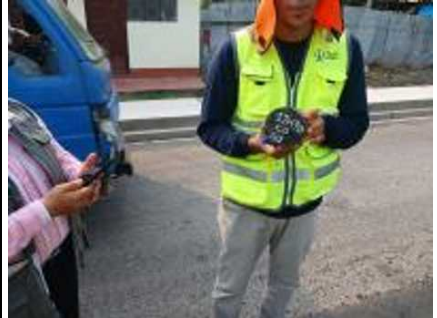
NIVEL INCIDENCIA	PROGRESIVA :	FECHA DE FOTOGRAFIA :	FECHA TOMA DE DATOS :
No Aplica	Km. 12+470 (lado izquierdo)	13-09-2024	13-09-2024

En la progresiva KM. 12+470 en el carril derecho, lado izquierdo, se realiza acompañamiento a los especialistas de la Supervisión y Contratista para la toma de muestras de asfalto colocado , utilizando una diamantina , se extrajo un núcleo de 7.5 cms, aproximadamente.
