BITACORA ELECTRÓNICA DE OBRA

N°- INFORME		FECHA DE INFORME	
0095		13-09-2024	
NOMBRE DE LA OBRA :		CONFIRMACION BITACORA :	PERSONAL ENCARGADO :
SELVA ALEGRE - LA CALZADA		Si	BORIS WALTER AYLLÓN CARCELÉN
DATOS MULTIMEDIA - FOTOS BITACORA :			
ASUNTO :			
<p>NUMERO DE INFORME No. 0095-2024 CONTRATO DE OBRA: No. 031-2022-MTC/20.2 CON PRECIOS DE AGOSTO DE 2021 EMPRESA CONTRATISTA: CHINA CIVIL ENGINEERING CONSTRUCTION CORPORATION SUCURSAL DEL PERU OBRA: SALDO DE OBRA: "CULMINACION DE OBRA DE MEJORAMIENTO DE LA CARRETERA RODRIGUEZ DE MENDOZA - EMPALME PE-5N (LA CALZADA), TRAMO: SELVA ALEGRE - EMPALME PE-5N (LA CALZADA) MONTO DE LA OBRA: S/44'873,763.87 PLAZO DE EJECUCION: 190 DIAS CALENDARIO SUPERVISOR: CONSORCIO SUPERVISOR ALEGRE LA CALZADA (PYUNGHWA ENGINEERING CONSULTANTS LTDA SUCURSAL DEL PERU y GEOTECNIA Y MECANICA DE SUELOS S.A.C.) CONTRATO DE CONSULTORIA DE OBRA N° 01-2022-MTC/20.2 FECHA: 19-01-2022 MONTO SUPERVISION: 3,799,999.63 -Mediante OFICIO N° 905 - 2024-MTC/20.9 de fecha 23 de abril de 2024, la Entidad comunica el reinicio de ejecución de obra a partir del 22 de abril de 2024 LA OBRA ACTUALMENTE ESTA EN ACTIVIDAD DESDE 22-04-2024 SEGUIMIENTO Y MONITOREO A LAS OFICINAS DE

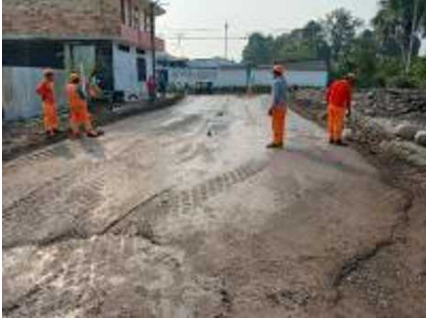
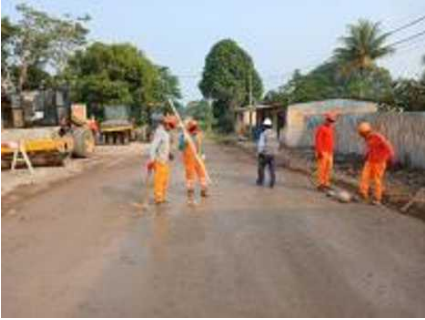
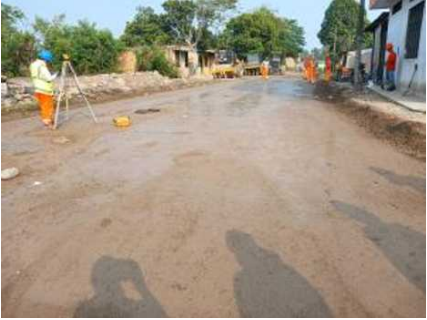
<b>PARTIDA 403.A BASE GRANULAR</b>			
<b>DESCRIPCION :</b>			
En la progresiva Km. 12+000 se realiza visita de seguimiento y monitoreo a las actividades realizadas y en ejecución en la Vía la Calzada - Selva alegre donde se realiza el plantillado de la construcción de base granular en este sector, en el sitio se utiliza: 1 motoniveladora ,1 compactadora de rodillo .1 camión cisterna. , trabajan 1 capataz. 1 ing. de producción. 2 operadores, 1 chofer, 4 obreros y 2 vigías			
<b>DATOS MULTIMEDIA - FOTOS :</b>			
<b>Foto Frente De Trabajo 1:</b>	<b>Foto Frente De Trabajo 2:</b>	<b>Foto Frente De Trabajo 3:</b>

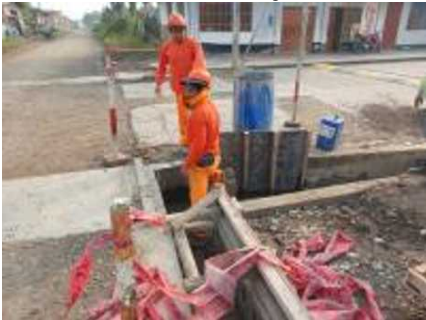
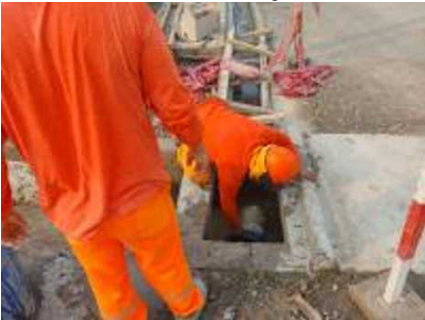
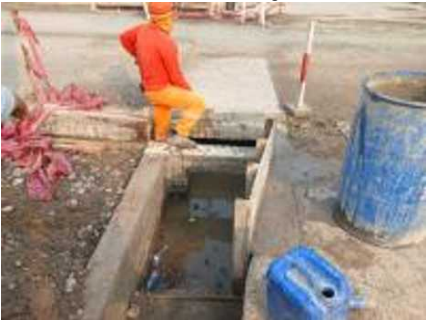
<a href="#">Ver imagen completa</a>	<a href="#">Ver imagen completa</a>	<a href="#">Ver imagen completa</a>	
<b>2 PANEL FOTOGRÁFICO</b>			
<b>NIVEL INCIDENCIA</b>	<b>PROGRESIVA :</b>	<b>FECHA DE FOTOGRAFIA :</b>	<b>FECHA TOMA DE DATOS :</b>
Crítico	Km. 12+137 li y ld	13-09-2024	13-09-2024

<b>ACTIVIDADES :</b>			
PROGRESIVA KM. 12+137 LI Y LD VISITA DE SEGUIMIENTO Y MONITOREO A LAS ACTIVIDADES REALIZADAS EN LA VIA SELVA ALEGRE - LA CALZADA: ALCANTARILLA MARCO EXISTENTE CON ERRORES			
<b>DESCRIPCION :</b>			
En la progresiva Km. 12+137 li. y ld. se realiza visita de seguimiento y monitoreo a las actividades realizadas, y se detecta un error en los niveles de la alcantarilla marco que atraviesa la via principal con relación a las cunetas rectangulares , donde los niveles son diferentes, ocasionando que en el area de la alcantarilla marco se acumule agua permanentemente, porque es mas profundo. Esto hay que solucionarlo porque el sitio es de posible acumulación de zancudos.			
<b>DATOS MULTIMEDIA - FOTOS :</b>			
<b>Foto Frente De Trabajo 1:</b>	<b>Foto Frente De Trabajo 2:</b>	<b>Foto Frente De Trabajo 3:</b>

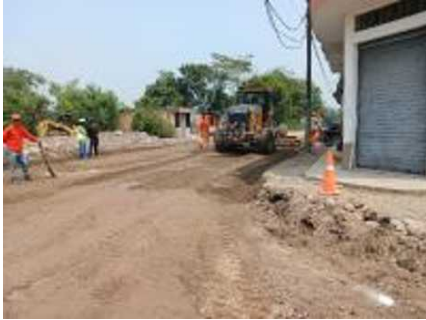
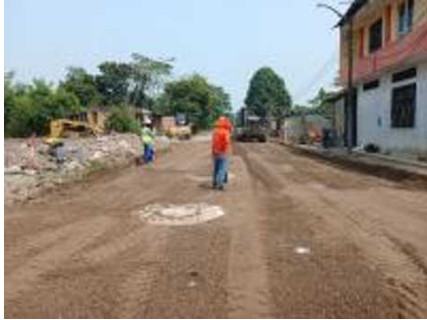
<b>3 PANEL FOTOGRÁFICO</b>			
<b>NIVEL INCIDENCIA</b>	<b>PROGRESIVA :</b>	<b>FECHA DE FOTOGRAFIA :</b>	<b>FECHA TOMA DE DATOS :</b>
No Aplica	Km. 12+000 (ACCESO LADO DERECHO)	13-09-2024	13-09-2024
<b>ACTIVIDADES :</b>			
PROGRESIVA KM. 12+000 VISITA DE SEGUIMIENTO Y MONITOREO A LAS ACTIVIDADES REALIZADOS EN LA VIA LA CALZADA - SELVA ALEGRE: CONSTRUCCION DE BASE GRANULAR ( ACCESO) CODIGO 400 SUB BASE Y BASES PARTIDA 403.A BASE GRANULAR			
<b>DESCRIPCION :</b>			
En la progresiva Km. 12+000 se realiza visita de seguimiento y monitoreo a las actividades realizadas y en ejecución en la Vía la Calzada - Selva alegre donde se realiza el plantillado de la construcción de base granular en este sector, en el sitio se utiliza: 1 motoniveladora ,1 compactadora de rodillo .1 camión cisterna. , trabajan 1 capataz. 1 ing. de producción. 2 operadores, 1 chofer, 4 obreros y 2 vigías

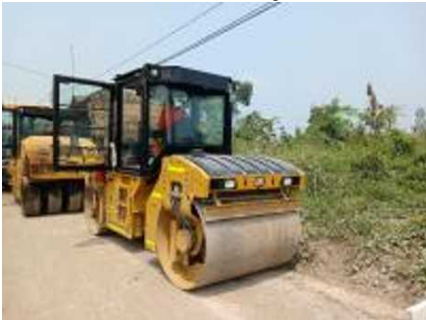
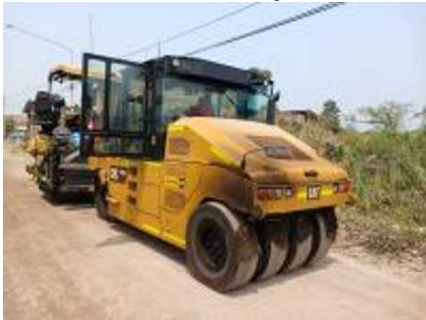
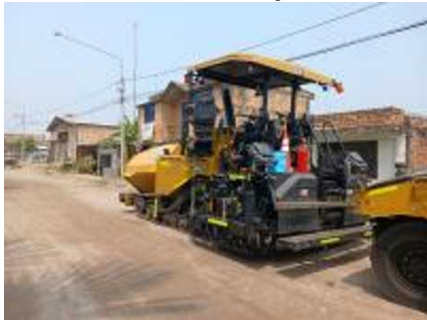
<a href="#">Ver imagen completa</a>	<a href="#">Ver imagen completa</a>	<a href="#">Ver imagen completa</a>	
4 PANEL FOTOGRÁFICO			
NIVEL INCIDENCIA	PROGRESIVA :	FECHA DE FOTOGRAFIA :	FECHA TOMA DE DATOS :
No Aplica	Km. 12+040	13-09-2024	13-09-2024
ACTIVIDADES :			
PROGRESIVA KM. 12+040 VISITA DE SEGUIMIENTO Y MONITOREO A LAS ACTIVIDADES Y RECURSOS UTILIZADOS EN LA VIA SELVA ALEGRE - LA CALZADA: EQUIPOS DE PAVIMENTACION			
DESCRIPCION :			
En la progresiva Km . 12+040 se realiza el seguimiento y monitoreo a las actividades y recursos utilizados en la via selva alegre - la calzada, donde se verifica que los equipos de asfaltado están sin actividad, estacionados en un acceso derecho de la via principal. Se tiene programado reiniciar el asfaltado para el día miercoles 18-09-2024.
