BITACORA ELECTRÓNICA DE OBRA

N°- INFORME		FECHA DE INFORME	
0098		17-09-2024	
NOMBRE DE LA OBRA :		CONFIRMACION BITACORA :	PERSONAL ENCARGADO :
SELVA ALEGRE - LA CALZADA		Si	BORIS WALTER AYLLÓN CARCELÉN
DATOS MULTIMEDIA - FOTOS BITACORA :			
ASUNTO :			
<p>NUMERO DE INFORME No. 0098-2024 CONTRATO DE OBRA: No. 031-2022-MTC/20.2 CON PRECIOS DE AGOSTO DE 2021 EMPRESA CONTRATISTA: CHINA CIVIL ENGINEERING CONSTRUCTION CORPORATION SUCURSAL DEL PERU OBRA: SALDO DE OBRA: "CULMINACION DE OBRA DE MEJORAMIENTO DE LA CARRETERA RODRIGUEZ DE MENDOZA - EMPALME PE-5N (LA CALZADA), TRAMO: SELVA ALEGRE - EMPALME PE-5N (LA CALZADA) MONTO DE LA OBRA: S/44'873.763.87 PLAZO DE EJECUCION: 190 DIAS CALENDARIO SUPERVISOR: CONSORCIO SUPERVISOR ALEGRE LA CALZADA (PYUNGHWA ENGINEERING CONSULTANTS LTDA SUCURSAL DEL PERU y GEOTECNIA Y MECANICA DE SUELOS S.A.C.) CONTRATO DE CONSULTORIA DE OBRA N° 01-2022-MTC/20.2 FECHA: 19-01-2022 MONTO SUPERVISION: 3,799,999.63 -Mediante OFICIO N° 905 - 2024-MTC/20.9 de fecha 23 de abril de 2024, la Entidad comunica el reinicio de ejecución de obra a partir del 22 de abril de 2024 LA OBRA ACTUALMENTE ESTA EN ACTIVIDAD DESDE 22-04-2024 SEGUIMIENTO Y MONITOREO ALAS OFICINAS DE L

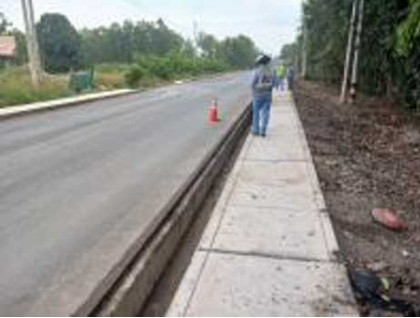
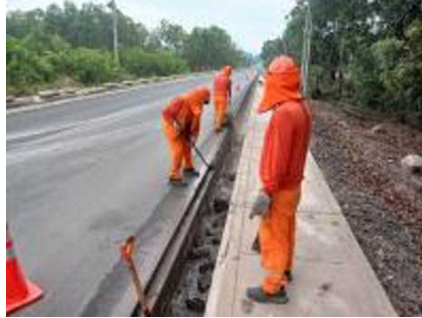
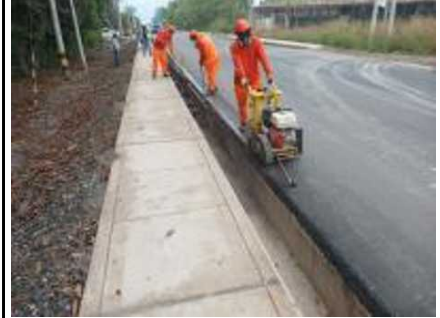
PANEL FOTOGRÁFICO DE LA BITACORA DE OBRAS			
1 PANEL FOTOGRÁFICO			
NIVEL INCIDENCIA	PROGRESIVA :	FECHA DE FOTOGRAFIA :	FECHA TOMA DE DATOS :
No Aplica	Km. 10+250 al Km. 10+300 li	17-09-2024	17-09-2024
ACTIVIDADES :			
PROGRESIVAS KM. 10+250 AL KM. 10+300 li

VISITA DE SEGUIMIENTO Y MONITOREO A LAS ACTIVIDADES REALIZADAS EN LA VIA SELVA ALEGRE - LA CALZADA : CORTE DEL ASFALTO SOBRANTE EN ZONA DE CUNETAS

En las progresivas Km. 10+250 al Km. 10+300 en el margen izquierdo se realiza el corte del asfalto sobrante en la zona donde van las tapas de las cunetas rectangulares, se utiliza una cortadora y trabajan 1 capataz y 3 obreros

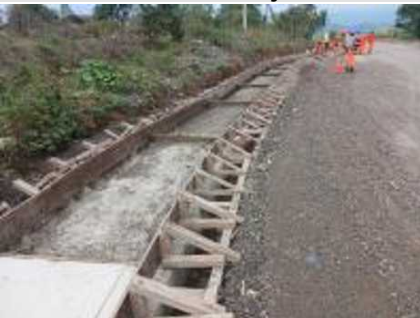
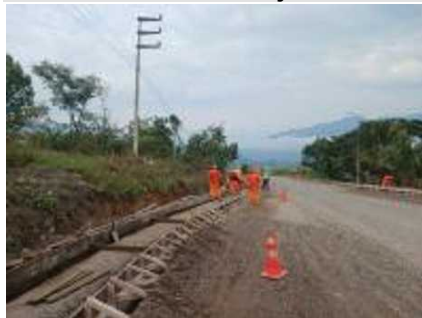
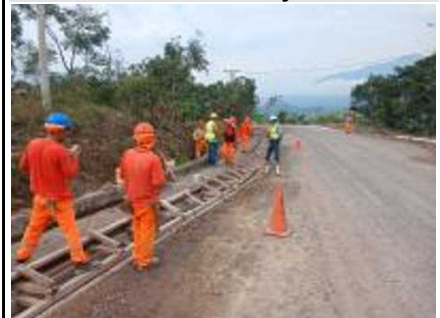
NIVEL INCIDENCIA	PROGRESIVA :	FECHA DE FOTOGRAFIA :	FECHA TOMA DE DATOS :
No Aplica	Km. 16+630 al Km. 16+700 li	17-09-2024	17-09-2024

PROGRESIVAS KM. 16+360 a 16+700 li
VISITA DE SEGUIMIENTO Y MONITOREO A LAS ACTIVIDADES REALIZADOS EN LA VIA LA CALZADA - SELVA ALEGRE: CONSTRUCCION DE VEREDAS
CODIGO 600 OBRAS COMPLEMENTARIAS
PARTIDA; 607,A VEREDAS

En las progresivas Km. 16+360 al Km. 16+700 se realiza visita de seguimiento y monitoreo al tramo de vía la Calzada - Selva alegre, donde se ha realizado el relleno y el encofrado para iniciar el vaciado de VEREDAS en el lado izquierdo de la vía, utilizando, herramientas menores, trabajan 1 capataz y 8 obreros,

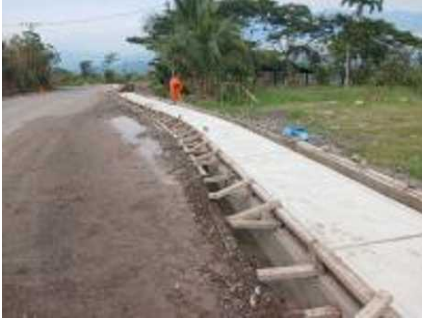
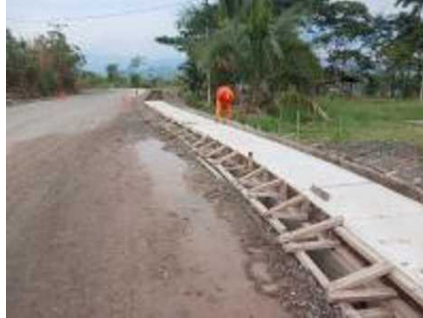
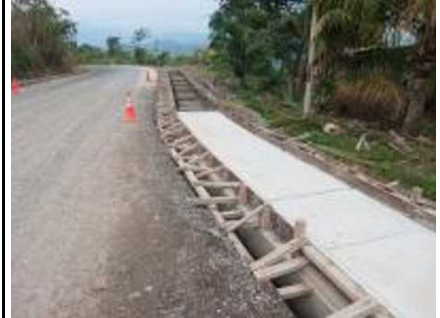
NIVEL INCIDENCIA	PROGRESIVA :	FECHA DE FOTOGRAFIA :	FECHA TOMA DE DATOS :
No Aplica	Km. 16+600 al Km. 16+680 li	17-09-2024	17-09-2024

PROGRESIVAS KM. 16+600 a 16+680 li
VISITA DE SEGUIMIENTO Y MONITOREO A LAS ACTIVIDADES REALIZADOS EN LA VIA LA CALZADA - SELVA ALEGRE: CONSTRUCCION DE VEREDAS
CODIGO 600 OBRAS COMPLEMENTARIAS
PARTIDA; 607,A VEREDAS

En las progresivas Km. 16+600 al Km. 16+680 se realiza visita de seguimiento y monitoreo al tramo de vía la Calzada - Selva alegre, donde se ha realizado

el relleno, encofrado y vaciado de VEREDAS en el lado izquierdo de la vía, utilizando un camión mixer, herramientas menores, trabajan 1 capataz, 1 operador, 8 obreros, actualmente se realiza el desencofrado, se utiliza herramientas menores y trabajan 2 obreros.

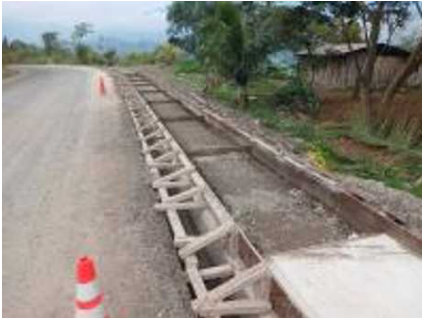
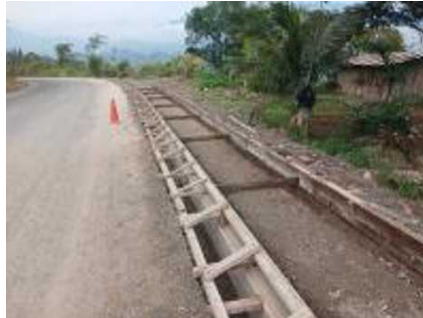
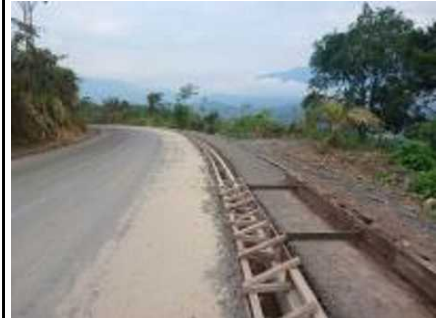
NIVEL INCIDENCIA	PROGRESIVA :	FECHA DE FOTOGRAFIA :	FECHA TOMA DE DATOS :
No Aplica	Km. 16+680 al Km. 16+720 Id	17-09-2024	17-09-2024

PROGRESIVAS KM. 16+680 a 16+720 Id
VISITA DE SEGUIMIENTO Y MONITOREO A LAS ACTIVIDADES REALIZADOS EN LA VIA LA CALZADA - SELVA ALEGRE: CONSTRUCCION DE VEREDAS
CODIGO 600 OBRAS COMPLEMENTARIAS
PARTIDA; 607,A VEREDAS

En las progresivas Km. 16+680 al Km. 16+720 se realiza visita de seguimiento y monitoreo al tramo de vía la Calzada - Selva alegre, donde se ha realizado el relleno y encofrado de VEREDAS en el lado derecho de la vía, utilizando herramientas menores, trabajaron 1 capataz, 1 y 8 obreros, se espera la llegada del camión mixer para iniciar el vaciado de las mismas.

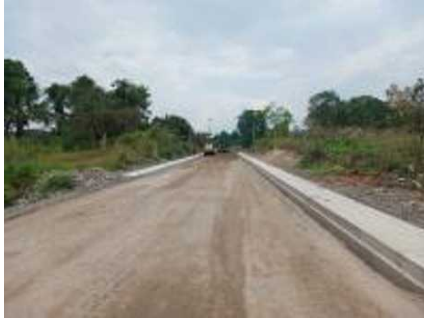
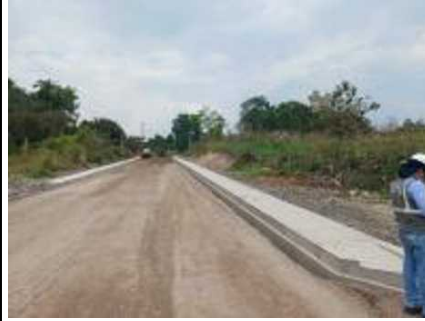
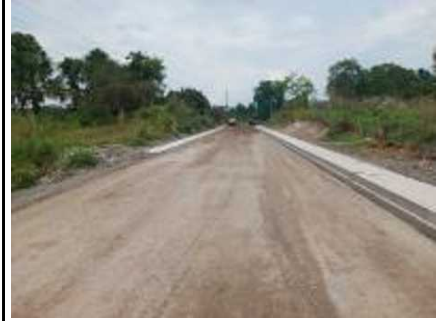
NIVEL INCIDENCIA	PROGRESIVA :	FECHA DE FOTOGRAFIA :	FECHA TOMA DE DATOS :
No Aplica	Km,16+320 al Km. 16+540	17-09-2024	17-09-2024

PROGRESIVAS KM. 16+320 AL KM. 16+540
VISITA DE SEGUIMIENTO Y MONITOREO A LAS ACTIVIDADES REALIZADOS EN LA VIA LA CALZADA - SELVA ALEGRE: CONSTRUCCION DE BASE GRANULAR
CODIGO 400 SUB BASE Y BASES
PARTIDA 403.A BASE GRANULAR

En las progresivas Km. 16+320 al Km. 16+540 se realiza visita de seguimiento y monitoreo a las actividades realizadas y en ejecución en la Vía la Calzada - Selva alegre donde se continua con la construcción de base granular en este sector, actualmente se realiza el extendido y compactación del material granular, en el sitio se utiliza: 1 motoniveladora ,1 compactadora de rodillo .1 camión cisterna. , trabajan 1 capataz. 1 ing. de producción. 2 operadores, 1 chofer, 4 obreros y 2 vigías
