BITACORA ELECTRÓNICA DE OBRA

N°- INFORME		FECHA DE INFORME	
0099		18-09-2024	
NOMBRE DE LA OBRA :		CONFIRMACION BITACORA :	PERSONAL ENCARGADO :
SELVA ALEGRE - LA CALZADA		Si	BORIS WALTER AYLLÓN CARCELÉN
DATOS MULTIMEDIA - FOTOS BITACORA :			
ASUNTO :			
<p>NUMERO DE INFORME No. 0099-2024 CONTRATO DE OBRA: No. 031-2022-MTC/20.2 CON PRECIOS DE AGOSTO DE 2021 EMPRESA CONTRATISTA: CHINA CIVIL ENGINEERING CONSTRUCTION CORPORATION SUCURSAL DEL PERU OBRA: SALDO DE OBRA: "CULMINACION DE OBRA DE MEJORAMIENTO DE LA CARRETERA RODRIGUEZ DE MENDOZA - EMPALME PE-5N (LA CALZADA), TRAMO: SELVA ALEGRE - EMPALME PE-5N (LA CALZADA) MONTO DE LA OBRA: S/44'873.763.87 PLAZO DE EJECUCION: 190 DIAS CALENDARIO SUPERVISOR: CONSORCIO SUPERVISOR ALEGRE LA CALZADA (PYUNGHWA ENGINEERING CONSULTANTS LTDA SUCURSAL DEL PERU y GEOTECNIA Y MECANICA DE SUELOS S.A.C.) CONTRATO DE CONSULTORIA DE OBRA N° 01-2022-MTC/20.2 FECHA: 19-01-2022 MONTO SUPERVISION: 3,799,999.63 -Mediante OFICIO N° 905 - 2024-MTC/20.9 de fecha 23 de abril de 2024, la Entidad comunica el reinicio de ejecución de obra a partir del 22 de abril de 2024 LA OBRA ACTUALMENTE ESTA EN ACTIVIDAD DESDE 22-04-2024 SEGUIMIENTO Y MONITOREO A LAS OFICINAS DE

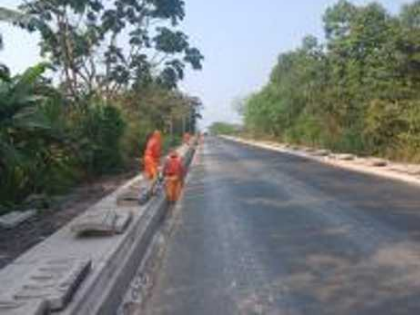
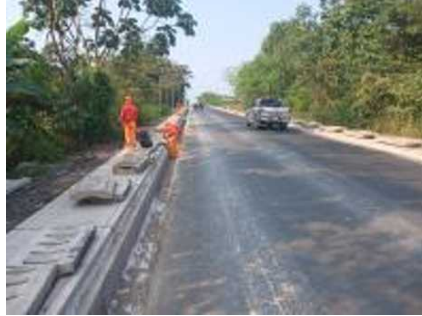
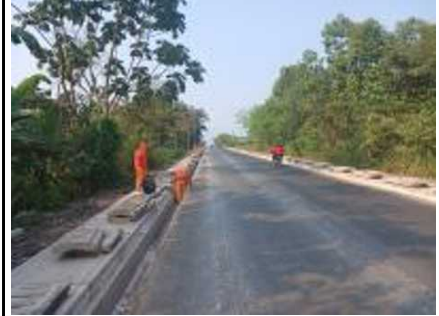
PANEL FOTOGRÁFICO DE LA BITACORA DE OBRAS			
1 PANEL FOTOGRÁFICO			
NIVEL INCIDENCIA	PROGRESIVA :	FECHA DE FOTOGRAFIA :	FECHA TOMA DE DATOS :
No Aplica	Km. 10+000 al Km. 10+200 li	18-09-2024	18-09-2024
ACTIVIDADES :			
PROGRESIVA KM. 10+000 AL KM. 10+200

VISITA DE SEGUIMIENTO Y MONITOREO A LAS ACTIVIDADES REALIZADAS EN LA VIA SELVA ALEGRE - LA CALZADA : LIMPIEZA DE CUNETAS Y RESTOS DE ASFALTO SOBRANTE EN ZONA DE CUNETAS

En las progresivas Km. 10+000 al Km. 10+200 en el margen izquierdo se realiza la limpieza general de cunetas con restos de asfalto sobrante, se utiliza herramientas menores y trabajan 1 capataz y 3 obreros

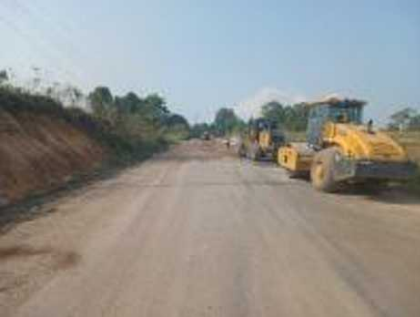
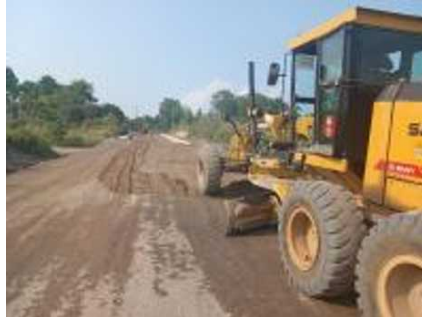
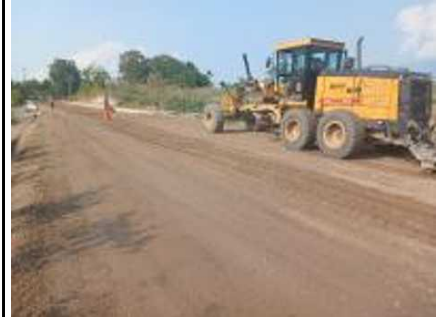
NIVEL INCIDENCIA	PROGRESIVA :	FECHA DE FOTOGRAFIA :	FECHA TOMA DE DATOS :
No Aplica	Km. 16+320 al Km. 16+540	18-09-2024	18-09-2024

PROGRESIVAS KM. 16+320 AL KM. 16+540
VISITA DE SEGUIMIENTO Y MONITOREO A LAS ACTIVIDADES REALIZADOS EN LA VIA LA CALZADA - SELVA ALEGRE: CONSTRUCCION DE BASE GRANULAR
CODIGO 400 SUB BASE Y BASES
PARTIDA 403.A BASE GRANULAR

En las progresivas Km. 16+320 al Km. 16+540 se realiza visita de seguimiento y monitoreo a las actividades realizadas y en ejecución en la Vía la Calzada - Selva alegre donde se continua con la construcción de base granular en este sector, actualmente se realiza el extendido y compactación del material granular, en el sitio se utiliza: 1 motoniveladora ,1 compactadora de rodillo .1 camión cisterna. , trabajan 1 capataz. 1 ing. de producción. 2 operadores, 1 chofer, 4 obreros y 2 vigías

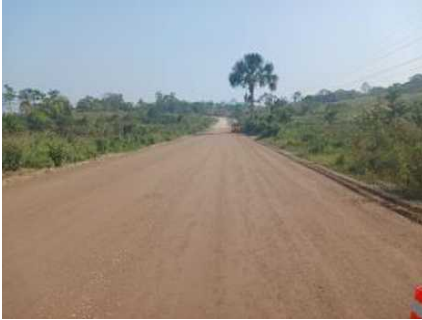
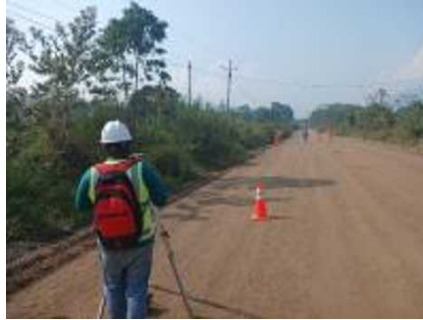
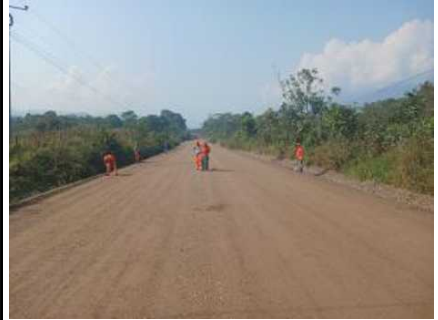
NIVEL INCIDENCIA	PROGRESIVA :	FECHA DE FOTOGRAFIA :	FECHA TOMA DE DATOS :
No Aplica	Km. 18+010 al Km. 18+240	18-09-2024	19-09-2024

PROGRESIVAS KM. 18+010 AL KM. 18+240
 VISITA DE SEGUIMIENTO Y MONITOREO A LAS ACTIVIDADES REALIZADOS EN LA VIA LA CALZADA - SELVA ALEGRE: CONSTRUCCION DE BASE GRANULAR
 CODIGO 400 SUB BASE Y BASES
 PARTIDA 403.A BASE GRANULAR

En las progresivas Km. 18+010 al Km. 18+240 se realiza visita de seguimiento y monitoreo a las actividades realizadas y en ejecución en la Vía la Calzada - Selva alegre donde se continua con la construcción de base granular en este sector, actualmente se realiza el plantillado para iniciar el afinado de la base granular, en el sitio se utiliza: 1 motoniveladora ,1 compactadora de rodillo .1 camión cisterna. , trabajan 1 capataz. 1 ing. de producción. 2 operadores, 1

chofer, 4 obreros ,2 vigías y 1 topógrafo.

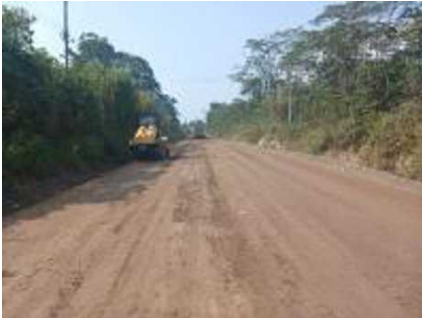
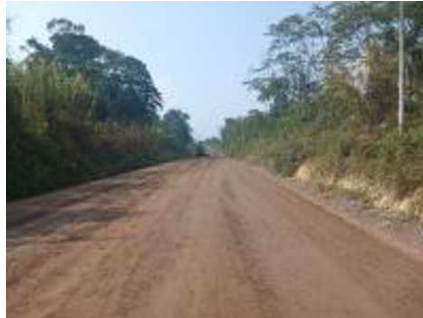
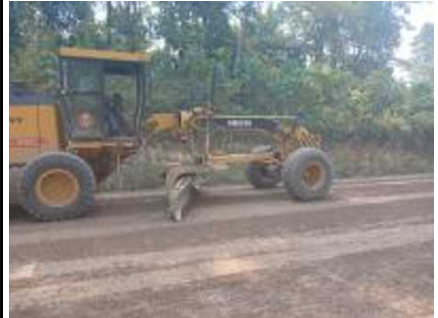
NIVEL INCIDENCIA	PROGRESIVA :	FECHA DE FOTOGRAFIA :	FECHA TOMA DE DATOS :
No Aplica	Km. 18+240 al 18+680	18-09-2024	18-09-2024

PROGRESIVAS KM. 18+240 AL KM. 18+680
VISITA DE SEGUIMIENTO Y MONITOREO A LAS ACTIVIDADES REALIZADOS EN LA VIA LA CALZADA - SELVA ALEGRE: CONSTRUCCION DE BASE GRANULAR
CODIGO 400 SUB BASE Y BASES
PARTIDA 403.A BASE GRANULAR

En las progresivas Km. 18+240 al Km. 18+680 se realiza visita de seguimiento y monitoreo a las actividades realizadas y en ejecución en la Vía la Calzada - Selva alegre donde se continua con la construcción de base granular en este sector, actualmente se realiza el extendido y compactación del material granular, en el sitio se utiliza: 1 motoniveladora ,1 compactadora de rodillo .1 camión cisterna. , trabajan 1 capataz. 1 ing. de producción. 2 operadores, 1 chofer, 4 obreros y 2 vigías
