BITACORA ELECTRÓNICA DE OBRA

N°- INFORME		FECHA DE INFORME	
0100		19-09-2024	
NOMBRE DE LA OBRA :		CONFIRMACION BITACORA :	PERSONAL ENCARGADO :
SELVA ALEGRE - LA CALZADA		Si	BORIS WALTER AYLLÓN CARCELÉN
DATOS MULTIMEDIA - FOTOS BITACORA :			
ASUNTO :			
<p>NUMERO DE INFORME No. 0100-2024 CONTRATO DE OBRA: No. 031-2022-MTC/20.2 CON PRECIOS DE AGOSTO DE 2021 EMPRESA CONTRATISTA: CHINA CIVIL ENGINEERING CONSTRUCTION CORPORATION SUCURSAL DEL PERU OBRA: SALDO DE OBRA: "CULMINACION DE OBRA DE MEJORAMIENTO DE LA CARRETERA RODRIGUEZ DE MENDOZA - EMPALME PE-5N (LA CALZADA), TRAMO: SELVA ALEGRE - EMPALME PE-5N (LA CALZADA) MONTO DE LA OBRA: S/44'873.763.87 PLAZO DE EJECUCION: 190 DIAS CALENDARIO SUPERVISOR: CONSORCIO SUPERVISOR ALEGRE LA CALZADA (PYUNGHWA ENGINEERING CONSULTANTS LTDA SUCURSAL DEL PERU y GEOTECNIA Y MECANICA DE SUELOS S.A.C.) CONTRATO DE CONSULTORIA DE OBRA N° 01-2022-MTC/20.2 FECHA: 19-01-2022 MONTO SUPERVISION: 3,799,999.63 -Mediante OFICIO N° 905 - 2024-MTC/20.9 de fecha 23 de abril de 2024, la Entidad comunica el reinicio de ejecución de obra a partir del 22 de abril de 2024 LA OBRA ACTUALMENTE ESTA EN ACTIVIDAD DESDE 22-04-2024 SEGUIMIENTO Y MONITOREO A LAS OFICINAS DE

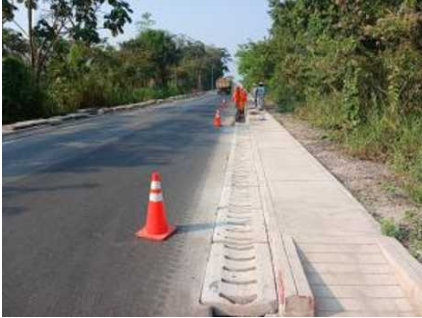
Foto Frente De Trabajo 1:

PROGRESIVA km. 10+100 AL KM. 10+200 LD
VISITA DE SEGUIMIENTO Y MONITOREO A LAS ACTIVIDADES REALIZADAS EN LA VIA SELVA ALEGRE - LA CALZADA : LIMPIEZA DE CUNETAS Y COLOCACION DE TAPAS

En las progresivas Km. 10+100 al Km. 10+200 en el margen derecho se realiza la limpieza general de cunetas con restos de asfalto sobrante, y se coloca las tapas de las cunetas rectangulares, se utiliza herramientas menores y trabajan 1 capataz y 3 obreros

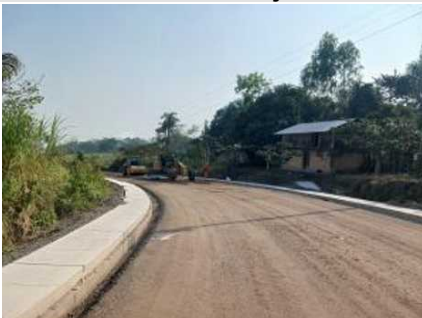
Foto Frente De Trabajo 1:

PROGRESIVAS KM. 16+320 AL KM. 16+540
VISITA DE SEGUIMIENTO Y MONITOREO A LAS ACTIVIDADES REALIZADOS EN LA VIA LA CALZADA - SELVA ALEGRE: CONSTRUCCION DE BASE GRANULAR
CODIGO 400 SUB BASE Y BASES
PARTIDA 403.A BASE GRANULAR

En las progresivas Km. 16+320 al Km. 16+540 se realiza visita de seguimiento y monitoreo a las actividades realizadas y en ejecución en la Vía la Calzada - Selva alegre donde se continua con la construcción de base granular en este sector, actualmente se realiza el extendido y compactación del material granular, en el sitio se utiliza: 1 motoniveladora ,1 compactadora de rodillo .1 camión cisterna. , trabajan 1 capataz. 1 ing. de producción. 2 operadores, 1 chofer, 4 obreros y 2 vigías

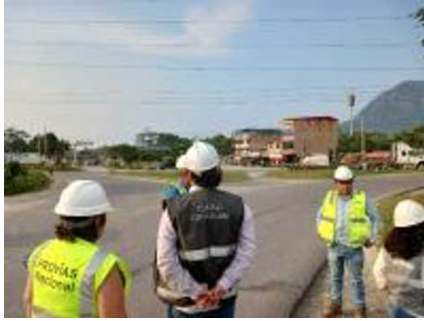
Foto Frente De Trabajo 1:

ACTIVIDADES :
 PROGRESIVA KM. 0+000
 VISITA DE ACOMPAÑAMIENTO A LAS ACTIVIDADES REALIZADAS EN LA VIA SELVA ALEGRE - LA CALZADA: VISITA A CAMPO CON LA JUNTA DE RESOLUCION DE DISPUTAS, PROVIAS NACIONAL, SUPERVISION Y CONTRATISTA (VISITA AL INICIO DEL TRAMO)

DESCRIPCION :
 En la progresiva Km. 0+000 se realiza visita de campo al inicio de la vía, acompañando a los representantes de la Junta de resolución de Disputas (JRD), Administradora de la Entidad, representantes de la Supervisión y contratista para inspeccionar la zona donde se requiere un ovalo, donde IIRSA NORTE ha entregado el diseño del pavimento y presentado observaciones a la consulta realizada.
