BITACORA ELECTRÓNICA DE OBRA

N°- INFORME		FECHA DE INFORME	
0101		20-09-2024	
NOMBRE DE LA OBRA :		CONFIRMACION BITACORA :	PERSONAL ENCARGADO :
SELVA ALEGRE - LA CALZADA		Si	BORIS WALTER AYLLÓN CARCELÉN
DATOS MULTIMEDIA - FOTOS BITACORA :			
ASUNTO :			
<p>NUMERO DE INFORME No. 0101-2024 CONTRATO DE OBRA: No. 031-2022-MTC/20.2 CON PRECIOS DE AGOSTO DE 2021 EMPRESA CONTRATISTA: CHINA CIVIL ENGINEERING CONSTRUCTION CORPORATION SUCURSAL DEL PERU OBRA: SALDO DE OBRA: "CULMINACION DE OBRA DE MEJORAMIENTO DE LA CARRETERA RODRIGUEZ DE MENDOZA - EMPALME PE-5N (LA CALZADA), TRAMO: SELVA ALEGRE - EMPALME PE-5N (LA CALZADA) MONTO DE LA OBRA: S/44'873.763.87 PLAZO DE EJECUCION: 190 DIAS CALENDARIO SUPERVISOR: CONSORCIO SUPERVISOR ALEGRE LA CALZADA (PYUNGHWA ENGINEERING CONSULTANTS LTDA SUCURSAL DEL PERU y GEOTECNIA Y MECANICA DE SUELOS S.A.C.) CONTRATO DE CONSULTORIA DE OBRA N° 01-2022-MTC/20.2 FECHA: 19-01-2022 MONTO SUPERVISION: 3,799,999.63 -Mediante OFICIO N° 905 - 2024-MTC/20.9 de fecha 23 de abril de 2024, la Entidad comunica el reinicio de ejecución de obra a partir del 22 de abril de 2024 LA OBRA ACTUALMENTE ESTA EN ACTIVIDAD DESDE 22-04-2024 SEGUIMIENTO Y MONITOREO A LAS OFICINAS DE

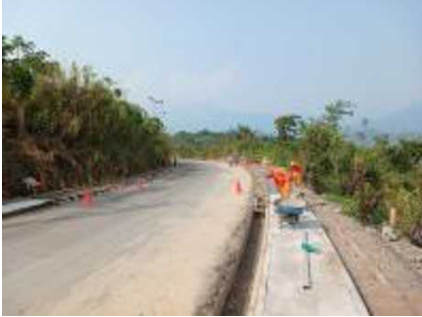
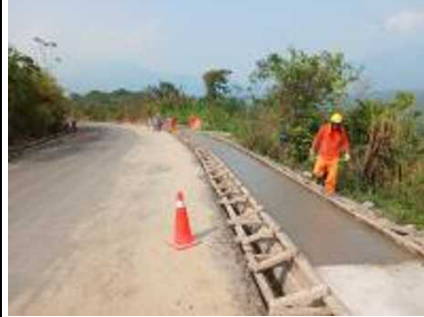
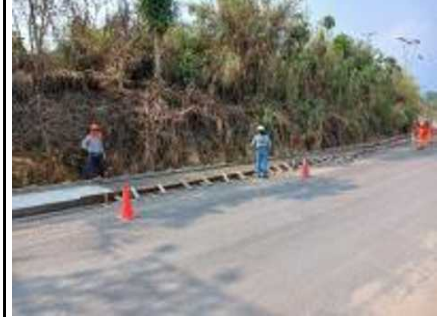
3 PANEL FOTOGRÁFICO

En las progresivas Km. 16+740 al Km. 16+760 se realiza visita de seguimiento y monitoreo al tramo de vía la Calzada - Selva alegre, donde se ha realizado el relleno, el encofrado y el vaciado de VEREDAS en el lado izquierdo y derecho de la vía, utilizando, camión mixer, herramientas menores, trabajan 1 capataz 1 operador y 8 obreros

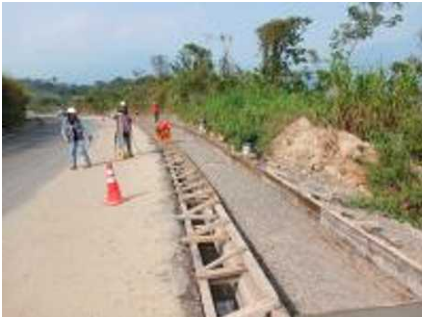
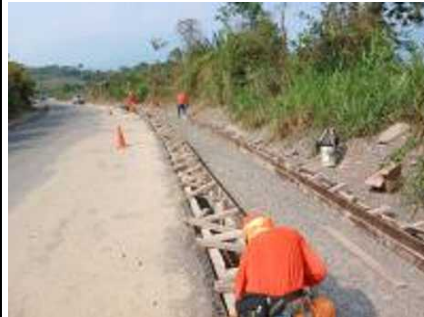
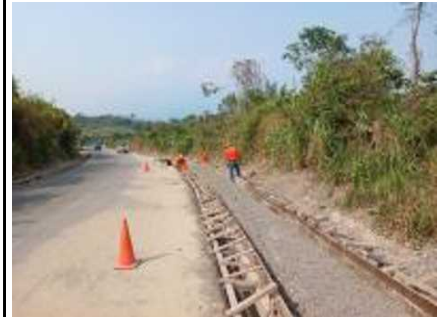
4 PANEL FOTOGRÁFICO

En las progresivas Km. 16+770 al Km. 16+800 se realiza visita de seguimiento y monitoreo al tramo de vía la Calzada - Selva alegre, donde se ha realizado el relleno y encofrado de VEREDAS en el lado derecho de la vía, utilizando herramientas menores, trabajaron 1 capataz, y 8 obreros, se espera la llegada del camión mixer para iniciar el vaciado de las mismas
