BITACORA ELECTRÓNICA DE OBRA

N°- INFORME		FECHA DE INFORME	
102		21-09-2024	
NOMBRE DE LA OBRA :		CONFIRMACION BITACORA :	PERSONAL ENCARGADO :
SELVA ALEGRE - LA CALZADA		Si	BORIS WALTER AYLLÓN CARCELÉN
DATOS MULTIMEDIA - FOTOS BITACORA :			
ASUNTO :			
<p>NUMERO DE INFORME No. 0102-2024 CONTRATO DE OBRA: No. 031-2022-MTC/20.2 CON PRECIOS DE AGOSTO DE 2021 EMPRESA CONTRATISTA: CHINA CIVIL ENGINEERING CONSTRUCTION CORPORATION SUCURSAL DEL PERU OBRA: SALDO DE OBRA: "CULMINACION DE OBRA DE MEJORAMIENTO DE LA CARRETERA RODRIGUEZ DE MENDOZA - EMPALME PE-5N (LA CALZADA), TRAMO: SELVA ALEGRE - EMPALME PE-5N (LA CALZADA) MONTO DE LA OBRA: S/44'873,763.87 PLAZO DE EJECUCION: 190 DIAS CALENDARIO SUPERVISOR: CONSORCIO SUPERVISOR ALEGRE LA CALZADA (PYUNGHWA ENGINEERING CONSULTANTS LTDA SUCURSAL DEL PERU y GEOTECNIA Y MECANICA DE SUELOS S.A.C.) CONTRATO DE CONSULTORIA DE OBRA N° 01-2022-MTC/20.2 FECHA: 19-01-2022 MONTO SUPERVISION: 3,799,999.63 -Mediante OFICIO N° 905 - 2024-MTC/20.9 de fecha 23 de abril de 2024, la Entidad comunica el reinicio de ejecución de obra a partir del 22 de abril de 2024 LA OBRA ACTUALMENTE ESTA EN ACTIVIDAD DESDE 22-04-2024 SEGUIMIENTO Y MONITOREO A LAS OFICINAS DE L

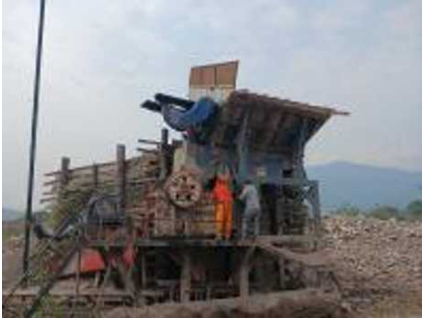
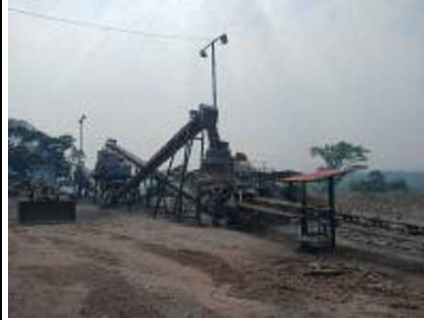
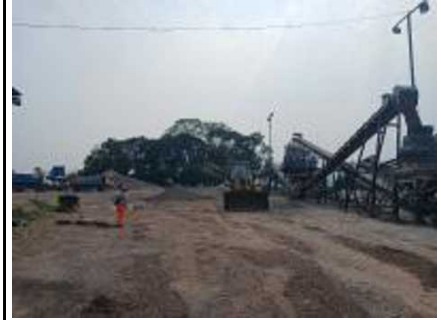
3 PANEL FOTOGRÁFICO

En la progresiva Km. 24+082 se realizo visita de seguimiento y monitoreo a las actividades realizadas en la via selva alegre - la calzada. donde se aprecia la planta chancadora estaba en reparación, luego de esperar se ACTIVO la planta chancadora , reiniciando la producción del material agregado para la construcción de tratamiento superficial bicapa (TSB).

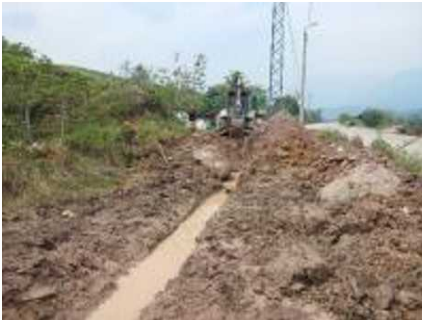
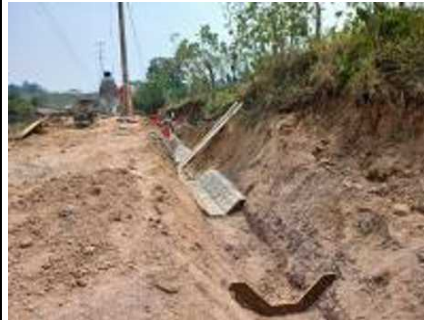
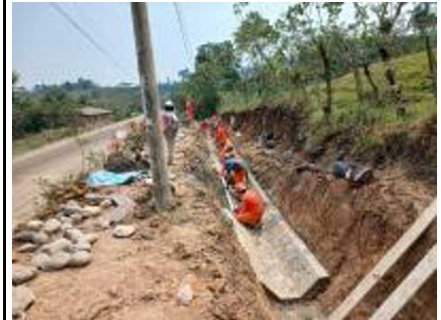
4 PANEL FOTOGRÁFICO

En las progresivas KM. 19+480 al KM. 19+611 se realiza visita de seguimiento y monitoreo a las actividades en ejecución en la vía Selva Alegre - La calzada, se realiza la excavación de zanjas, el encofrado y el vaciado de mezcla de concreto emboquillado de piedra para la construcción de cunetas de coronación en el margen izquierdo de la vía, se utiliza una retroexcavadora, y herramientas menores, trabajan 1 capataz 1 operador 10 obreros

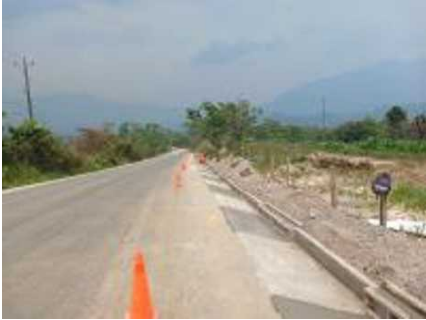
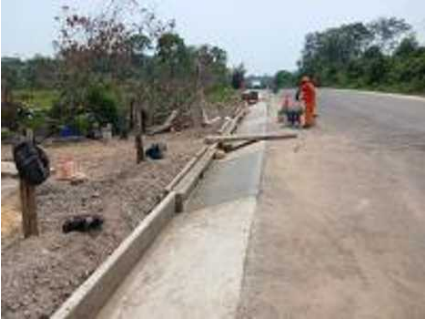
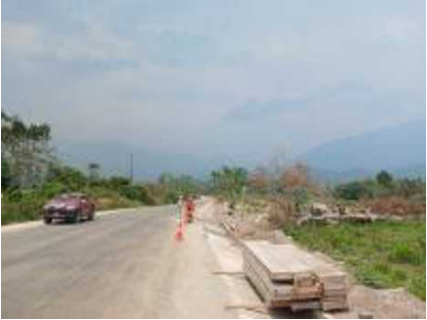
5 PANEL FOTOGRÁFICO

En las progresivas KM. 17+420 al KM. 17+800 se realiza visita de seguimiento y monitoreo a las actividades en ejecución en la vía Selva Alegre - La calzada, se ha realizado la excavación y el encofrado para la construcción de cunetas trapezoidales tipo 1 actualmente se continua con el encofrado en el margen derecho de la vía, se utiliza herramientas menores, trabajan 1 capataz 4 obreros

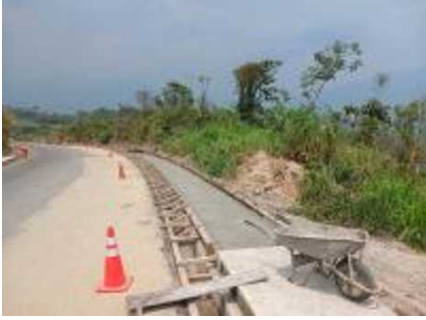
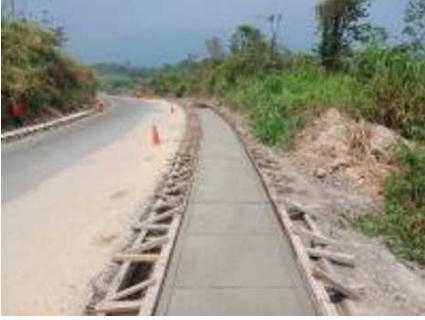
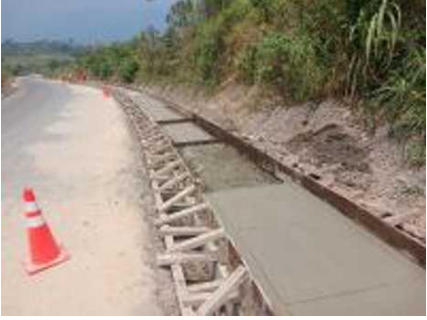
Ver imagen completa	Ver imagen completa	Ver imagen completa	
6 PANEL FOTOGRÁFICO			
NIVEL INCIDENCIA	PROGRESIVA :	FECHA DE FOTOGRAFIA :	FECHA TOMA DE DATOS :
No Aplica	Km. 16+770 al Km. 17+790 Id	21-09-2024	21-09-2024
ACTIVIDADES :			
PROGRESIVAS KM. 16+770 a 16+790 Id VISITA DE SEGUIMIENTO Y MONITOREO A LAS ACTIVIDADES REALIZADOS EN LA VIA LA CALZADA - SELVA ALEGRE: CONSTRUCCION DE VEREDAS CODIGO 600 OBRAS COMPLEMENTARIAS PARTIDA; 607,A VEREDAS			
DESCRIPCION :			
En las progresivas Km. 16+770 al Km. 16+790 se realiza visita de seguimiento y monitoreo al tramo de vía la Calzada - Selva alegre, donde se ha realizado el relleno, el encofrado y el vaciado de VEREDAS en el lado derecho de la vía, utilizando, camión mixer, herramientas menores, trabajaron 1 capataz 1 operador y 8 obreros

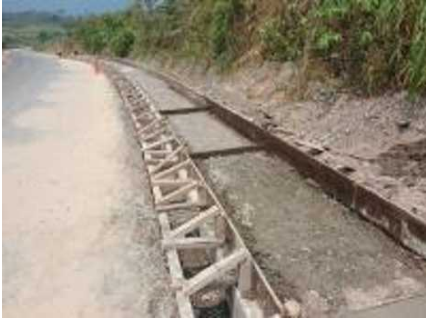
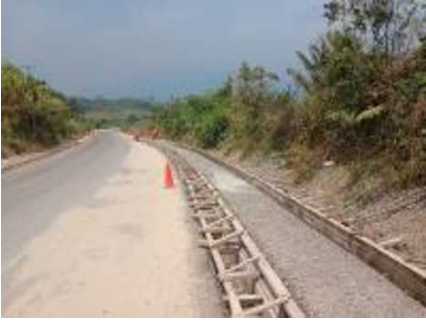
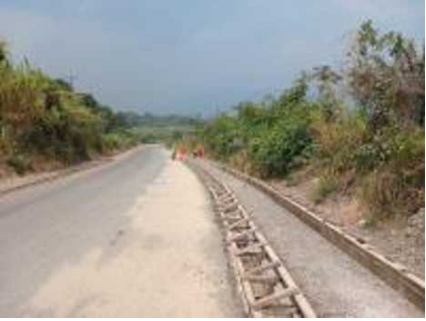
Ver imagen completa	Ver imagen completa	Ver imagen completa	
7 PANEL FOTOGRÁFICO			
NIVEL INCIDENCIA	PROGRESIVA :	FECHA DE FOTOGRAFIA :	FECHA TOMA DE DATOS :
No Aplica	Km. 16+770 al Km. 16+800 Id	21-09-2024	21-09-2024
ACTIVIDADES :			
PROGRESIVAS KM. 16+770 al Km. 16+800 Id VISITA DE SEGUIMIENTO Y MONITOREO A LAS ACTIVIDADES REALIZADOS EN LA VIA LA CALZADA - SELVA ALEGRE: CONSTRUCCION DE VEREDAS CODIGO 600 OBRAS COMPLEMENTARIAS PARTIDA; 607,A VEREDAS			
DESCRIPCION :			
En las progresivas Km. 16+770 al Km. 16+800 se realiza visita de seguimiento y monitoreo al tramo de vía la Calzada - Selva alegre, donde se ha realizado el relleno y encofrado de VEREDAS en el lado derecho de la vía, utilizando herramientas menores, trabajaron 1 capataz, y 8 obreros, se espera la llegada del camión mixer para iniciar el vaciado de las mismas
