BITACORA ELECTRÓNICA DE OBRA

N°- INFORME		FECHA DE INFORME	
0103		23-09-2024	
NOMBRE DE LA OBRA :		CONFIRMACION BITACORA :	PERSONAL ENCARGADO :
SELVA ALEGRE - LA CALZADA		Si	BORIS WALTER AYLLÓN CARCELÉN
DATOS MULTIMEDIA - FOTOS BITACORA :			
ASUNTO :			
<p>NUMERO DE INFORME No. 0103-2024 CONTRATO DE OBRA: No. 031-2022-MTC/20.2 CON PRECIOS DE AGOSTO DE 2021 EMPRESA CONTRATISTA: CHINA CIVIL ENGINEERING CONSTRUCTION CORPORATION SUCURSAL DEL PERU OBRA: SALDO DE OBRA: "CULMINACION DE OBRA DE MEJORAMIENTO DE LA CARRETERA RODRIGUEZ DE MENDOZA - EMPALME PE-5N (LA CALZADA), TRAMO: SELVA ALEGRE - EMPALME PE-5N (LA CALZADA) MONTO DE LA OBRA: S/44'873.763.87 PLAZO DE EJECUCION: 190 DIAS CALENDARIO SUPERVISOR: CONSORCIO SUPERVISOR ALEGRE LA CALZADA (PYUNGHWA ENGINEERING CONSULTANTS LTDA SUCURSAL DEL PERU y GEOTECNIA Y MECANICA DE SUELOS S.A.C.) CONTRATO DE CONSULTORIA DE OBRA N° 01-2022-MTC/20.2 FECHA: 19-01-2022 MONTO SUPERVISION: 3,799,999.63 -Mediante OFICIO N° 905 - 2024-MTC/20.9 de fecha 23 de abril de 2024, la Entidad comunica el reinicio de ejecución de obra a partir del 22 de abril de 2024 LA OBRA ACTUALMENTE ESTA EN ACTIVIDAD DESDE 22-04-2024 SEGUIMIENTO Y MONITOREO A LAS OFICINAS DE

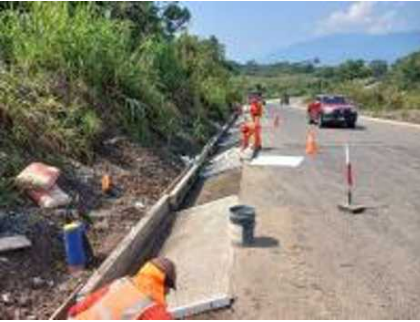
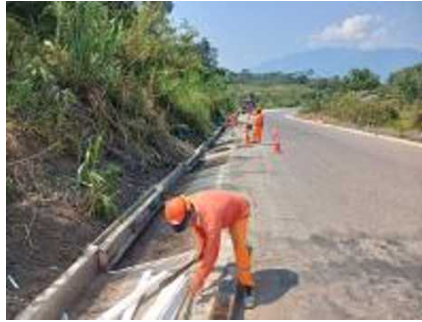
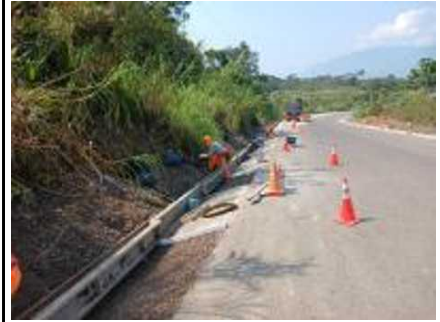
5 PANEL FOTOGRÁFICO

PROGRESIVAS KM. 16+900 AL KM. 17+000 li
 VISITA DE SEGUIMIENTO Y MONITOREO A LAS ACTIVIDADES EJECUTADAS Y EN EJECUCION EN LA VIA SELVA ALEGRE - LA CALZADA:
 CONSTRUCCION DE CUNETAS TRAPEZOIDALES TIPO 1
 CODIGO 500: DRENAJE
 PARTIDA510.A CUNETAS TRAPEZOIDALES TIPO1

En las progresivas KM. 16+900 al KM. 17+000 se realiza visita de seguimiento y monitoreo a las actividades en ejecución en la vía Selva Alegre - La

calzada, se ha realizado la excavación, el encofrado y el vaciado de mezcla de concreto para la construcción de cunetas trapezoidales tipo 1 actualmente se continua con el encofrado y el vaciado de las cunetas en el margen izquierdo de la vía, se utiliza herramientas menores, trabajan 1 capataz 4 obreros

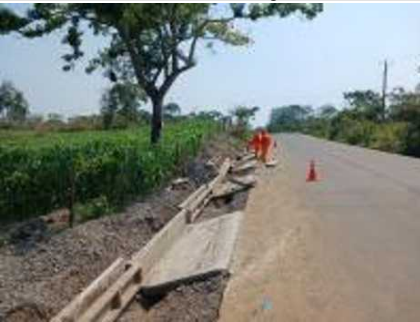
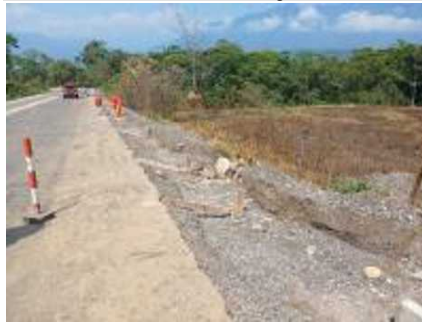
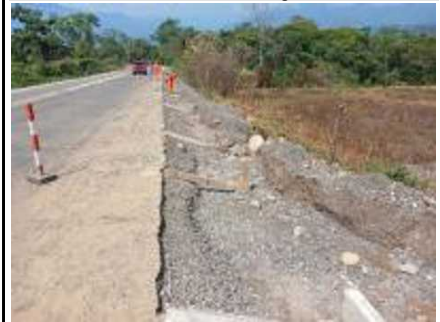
6 PANEL FOTOGRÁFICO

PROGRESIVAS KM. 17+480 AL KM. 17+560 Id
VISITA DE SEGUIMIENTO Y MONITOREO A LAS ACTIVIDADES EJECUTADAS Y EN EJECUCION EN LA VIA SELVA ALEGRE - LA CALZADA:
CONSTRUCCION DE CUNETAS TRAPEZOIDALES TIPO 1
CODIGO 500: DRENAJE
PARTIDA510.A CUNETAS TRAPEZOIDALES TIPO 1

En las progresivas KM. 17+480 al KM. 17+560 se realiza visita de seguimiento y monitoreo a las actividades en ejecución en la vía Selva Alegre - La calzada, se ha realizado la excavación, el encofrado y el vaciado de mezcla de concreto para la construcción de cunetas trapezoidales tipo 1 actualmente se continua con el encofrado y el vaciado de las cunetas en el margen derecho de la vía, se utiliza herramientas menores, trabajan 1 capataz 12 obreros
