BITACORA ELECTRÓNICA DE OBRA

N°- INFORME		FECHA DE INFORME	
0106		26-09-2024	
NOMBRE DE LA OBRA :		CONFIRMACION BITACORA :	PERSONAL ENCARGADO :
SELVA ALEGRE - LA CALZADA		Si	BORIS WALTER AYLLÓN CARCELÉN
DATOS MULTIMEDIA - FOTOS BITACORA :			
ASUNTO :			
NUMERO DE INFORME No. 0106-2024 CONTRATO DE OBRA: No. 031-2022-MTC/20.2 CON PRECIOS DE AGOSTO DE 2021 EMPRESA CONTRATISTA: CHINA CIVIL ENGINEERING CONSTRUCTION CORPORATION SUCURSAL DEL PERU OBRA: SALDO DE OBRA: "CULMINACION DE OBRA DE MEJORAMIENTO DE LA CARRETERA RODRIGUEZ DE MENDOZA - EMPALME PE-5N (LA CALZADA), TRAMO: SELVA ALEGRE - EMPALME PE-5N (LA CALZADA) MONTO DE LA OBRA: S/44'873,763.87 PLAZO DE EJECUCION: 190 DIAS CALENDARIO SUPERVISOR: CONSORCIO SUPERVISOR ALEGRE LA CALZADA (PYUNGHWA ENGINEERING CONSULTANTS LTDA SUCURSAL DEL PERU y GEOTECNIA Y MECANICA DE SUELOS S.A.C.) CONTRATO DE CONSULTORIA DE OBRA N° 01-2022-MTC/20.2 FECHA: 19-01-2022 MONTO SUPERVISION: 3,799,999.63 -Mediante OFICIO N° 905 - 2024-MTC/20.9 de fecha 23 de abril de 2024, la Entidad comunica el reinicio de ejecución de obra a partir del 22 de abril de 2024 LA OBRA ACTUALMENTE ESTA EN ACTIVIDAD DESDE 22-04-2024 SEGUIMIENTO Y MONITOREO A LAS OFICINAS DE LA

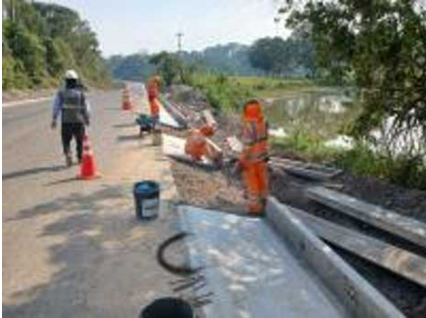
DATOS MULTIMEDIA - FOTOS :			
Foto Frente De Trabajo 1:   Ver imagen completa	Foto Frente De Trabajo 2:   Ver imagen completa	Foto Frente De Trabajo 3:   Ver imagen completa	
4 PANEL FOTOGRÁFICO			
NIVEL INCIDENCIA	PROGRESIVA :	FECHA DE FOTOGRAFIA :	FECHA TOMA DE DATOS :
No Aplica	Km. 17+320 al Km. 17+340 li	26-09-2024	26-09-2024
ACTIVIDADES :			
PROGRESIVAS KM. 17+320 AL KM. 17+340 li VISITA DE SEGUIMIENTO Y MONITOREO A LAS ACTIVIDADES EJECUTADAS Y EN EJECUCION EN LA VIA SELVA ALEGRE - LA CALZADA: CONSTRUCCION DE CUNETAS TRAPEZOIDALES TIPO 1 CODIGO 500: DRENAJE PARTIDA510.A CUNETAS TRAPEZOIDALES TIPO			
DESCRIPCION :			
En las progresivas KM. 17+320 al KM. 17+340 se realiza visita de seguimiento y monitoreo a las actividades en ejecución en la vía Selva Alegre - La calzada, se ha realizado la excavación y el encofrado para la construcción de cunetas trapezoidales tipo 1 actualmente se continúa con el encofrado en el margen izquierdo de la vía, se utiliza herramientas menores, trabajan 1 capataz 4 obreros

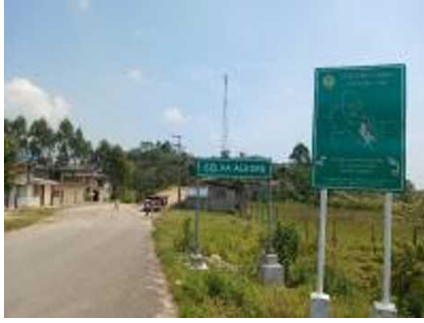
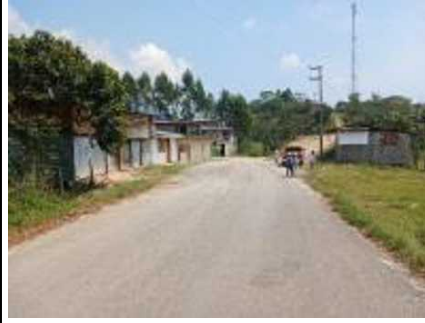
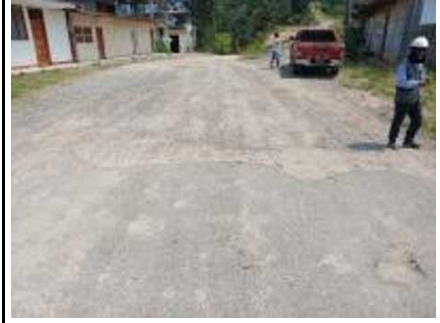
13 PANEL FOTOGRÁFICO

En la progresiva Km. 27+400 es el punto final de la via selva alegre . la calzada, donde actualmente solo falta la colocación de marcas en el pavimento de TSB existente. en esta zona hasta la fecha no se realizan actividades.
