BITACORA ELECTRÓNICA DE OBRA

N°- INFORME		FECHA DE INFORME	
0107		27-09-2024	
NOMBRE DE LA OBRA :		CONFIRMACION BITACORA :	PERSONAL ENCARGADO :
SELVA ALEGRE - LA CALZADA		Si	BORIS WALTER AYLLÓN CARCELÉN
DATOS MULTIMEDIA - FOTOS BITACORA :			
ASUNTO :			
<p>NUMERO DE INFORME No. 0107-2024 CONTRATO DE OBRA: No. 031-2022-MTC/20.2 CON PRECIOS DE AGOSTO DE 2021 EMPRESA CONTRATISTA: CHINA CIVIL ENGINEERING CONSTRUCTION CORPORATION SUCURSAL DEL PERU OBRA: SALDO DE OBRA: "CULMINACION DE OBRA DE MEJORAMIENTO DE LA CARRETERA RODRIGUEZ DE MENDOZA - EMPALME PE-5N (LA CALZADA), TRAMO: SELVA ALEGRE - EMPALME PE-5N (LA CALZADA) MONTO DE LA OBRA: S/44'873.763.87 PLAZO DE EJECUCION: 190 DIAS CALENDARIO SUPERVISOR: CONSORCIO SUPERVISOR ALEGRE LA CALZADA (PYUNGHWA ENGINEERING CONSULTANTS LTDA SUCURSAL DEL PERU y GEOTECNIA Y MECANICA DE SUELOS S.A.C.) CONTRATO DE CONSULTORIA DE OBRA N° 01-2022-MTC/20.2 FECHA: 19-01-2022 MONTO SUPERVISION: 3,799,999.63 -Mediante OFICIO N° 905 - 2024-MTC/20.9 de fecha 23 de abril de 2024, la Entidad comunica el reinicio de ejecución de obra a partir del 22 de abril de 2024 LA OBRA ACTUALMENTE ESTA EN ACTIVIDAD DESDE 22-04-2024 SEGUIMIENTO Y MONITOREO A LAS OFICINAS DE

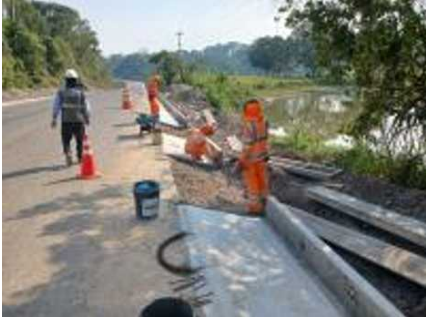
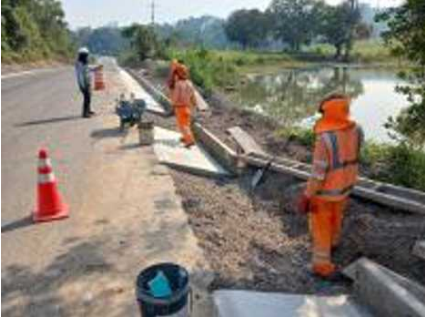
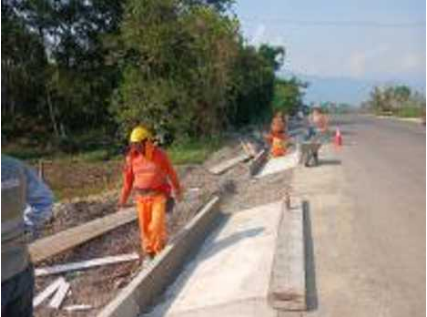
ACTIVIDADES :			
<p>PROGRESIVAS KM. 17+320 AL KM. 17+340 Id VISITA DE SEGUIMIENTO Y MONITOREO A LAS ACTIVIDADES EJECUTADAS Y EN EJECUCION EN LA VIA SELVA ALEGRE - LA CALZADA: CONSTRUCCION DE CUNETAS TRAPEZOIDALES TIPO 1 CODIGO 500: DRENAJE PARTIDA510.A CUNETAS TRAPEZOIDALES TIPO 1</p>			
DESCRIPCION :			
<p>En las progresivas KM. 17+320 al KM. 17+340 se realiza visita de seguimiento y monitoreo a las actividades en ejecución en la vía Selva Alegre - La calzada, se ha realizado la excavación y el encofrado para la construcción de cunetas trapezoidales tipo 1 actualmente se continua con el encofrado en el margen izquierdo de la vía, se utiliza herramientas menores, trabajan 1 capataz 2 obreros</p>			
DATOS MULTIMEDIA - FOTOS :			
Foto Frente De Trabajo 1:	Foto Frente De Trabajo 2:	Foto Frente De Trabajo 3:

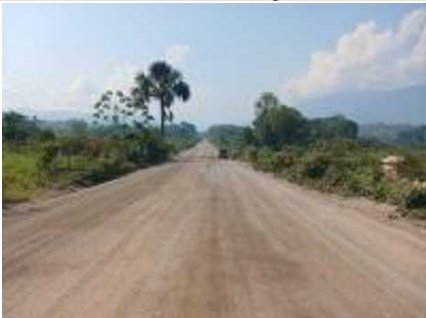
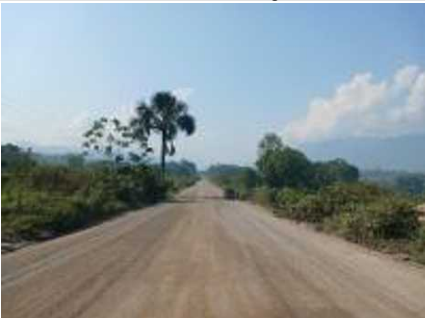
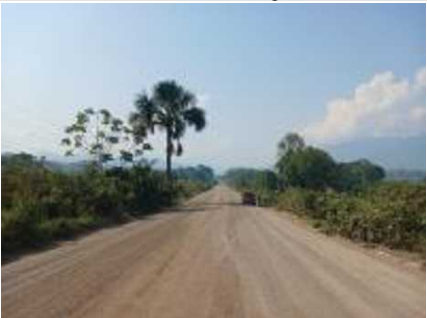
NIVEL INCIDENCIA	PROGRESIVA :	FECHA DE FOTOGRAFIA :	FECHA TOMA DE DATOS :
No Aplica	Km. 18+000 al Km. 18+800	27-09-2024	26-09-2024
ACTIVIDADES :			
<p>PROGRESIVAS KM. 18+000 AL KM. 18+800 VISITA DE SEGUIMIENTO Y MONITOREO A LAS ACTIVIDADES REALIZADOS EN LA VIA LA CALZADA - SELVA ALEGRE: CONSTRUCCION DE BASE GRANULAR CODIGO 400 SUB BASE Y BASES PARTIDA 403.A BASE GRANULAR</p>			
DESCRIPCION :			
<p>En las progresivas Km. 18+000 al Km. 18+800 se realiza visita de seguimiento y monitoreo a las actividades realizadas y en ejecución en la Vía la Calzada - Selva alegre donde se verifica con la construcción de base granular en este sector, en el sitio se utilizo: 1 motoniveladora ,2 compactadora de rodillo .1 camión cisterna. , trabajaron 1 capataz. 1 ing. de producción. 3 operadores, 1 chofer, 4 obreros y 2 vigías.</p>			
DATOS MULTIMEDIA - FOTOS :			
Foto Frente De Trabajo 1:	Foto Frente De Trabajo 2:	Foto Frente De Trabajo 3:

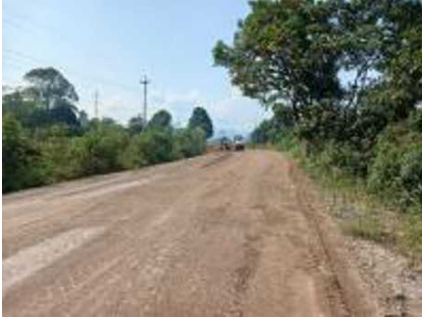
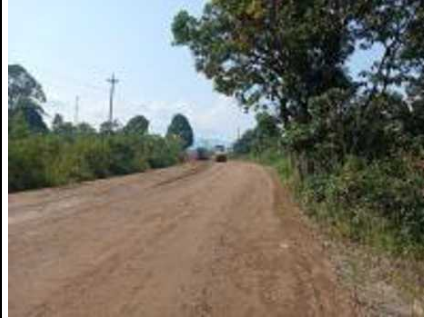
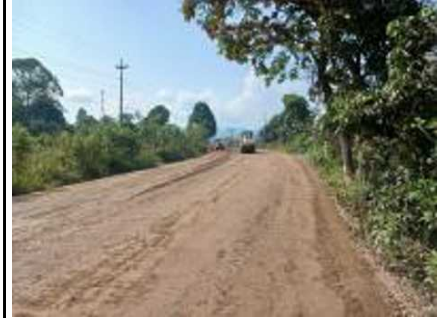
4 PANEL FOTOGRÁFICO

En las progresivas Km. 18+800 al Km. 18+920 se realiza visita de seguimiento y monitoreo a las actividades realizadas y en ejecución en la Vía la Calzada - Selva alegre donde se continua con la construcción de base granular en este sector, actualmente se realiza el extendido y compactación del material granular, en el sitio se utiliza: 1 motoniveladora ,2 compactadora de rodillo .1 camión cisterna. , trabajan 1 capataz. 1 ing. de producción. 3 operadores, 1 chofer, 4 obreros y 2 vigías.

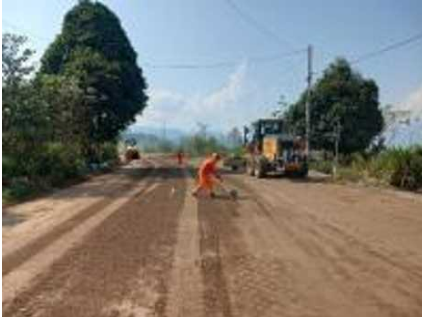
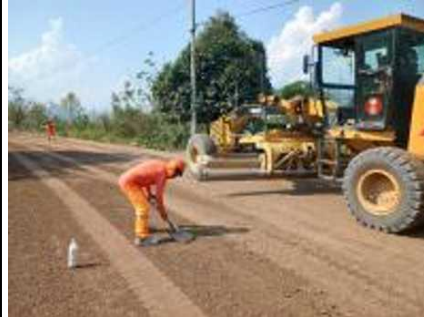
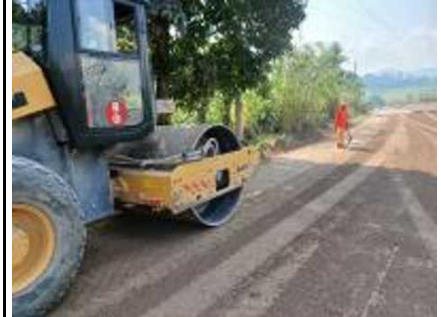
5 PANEL FOTOGRÁFICO

En las progresivas Km. 19+020 al Km. 19+220 se realiza visita de seguimiento y monitoreo a las actividades realizadas y en ejecución en la Vía la Calzada - Selva alegre donde se continua con la construcción de base granular en este sector, actualmente se realiza el extendido y compactación del material granular, en el sitio se utiliza: 1 motoniveladora ,2 compactadora de rodillo .1 camión cisterna. , trabajan 1 capataz. 1 ing. de producción. 3 operadores, 1 chofer, 4 obreros y 2 vigías.

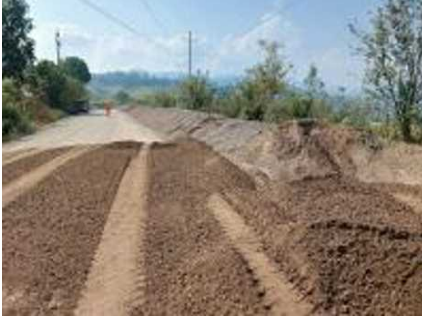
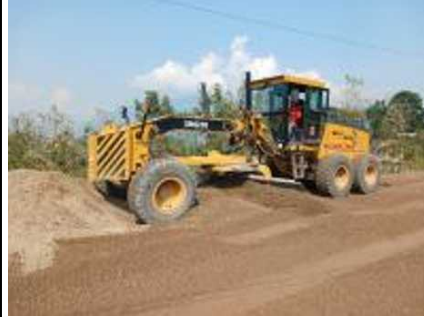
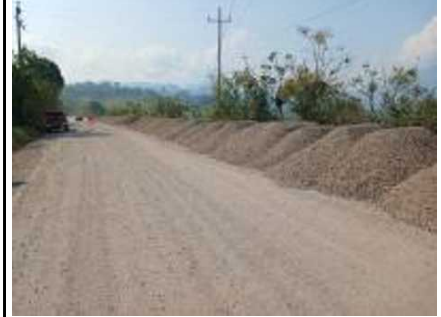
6 PANEL FOTOGRÁFICO

En las progresivas Km. 19+230 al Km. 19+330 se realiza visita de seguimiento y monitoreo a las actividades realizadas y en ejecución en la Vía la Calzada - Selva alegre donde se continua con la construcción de base granular en este sector, actualmente se ha realizado el apilamiento del material granular y se inicia el extendido y compactación del material granular, en el sitio se utiliza: 1 motoniveladora ,1 compactadora de rodillo .1 camión cisterna. , trabajan 1 capataz. 1 ing. de producción. 2 operadores, 1 chofer, 4 obreros y 2 vigías

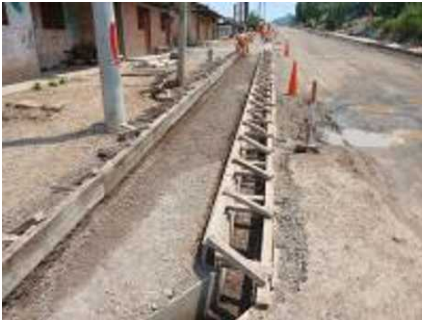
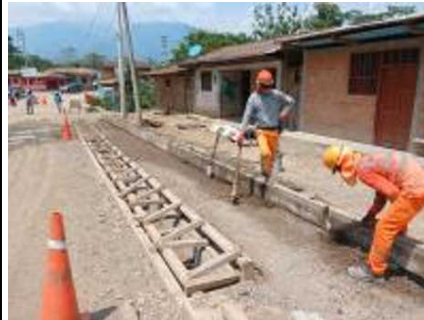
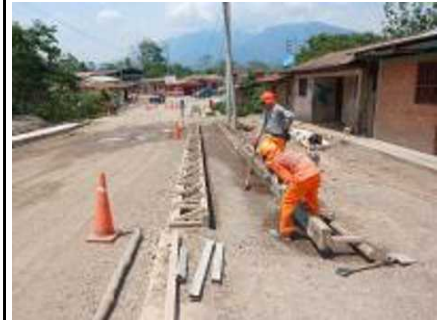
7 PANEL FOTOGRÁFICO

En las progresivas Km. 19+980 al Km. 20+000 se realiza visita de seguimiento y monitoreo al tramo de vía la Calzada - Selva alegre, donde se ha realizado el relleno y encofrado de VEREDAS en el lado izquierdo de la vía, utilizando herramientas menores, trabajaron 1 capataz, 1 y 8 obreros, se espera la llegada del camión mixer para iniciar el vaciado de las mismas

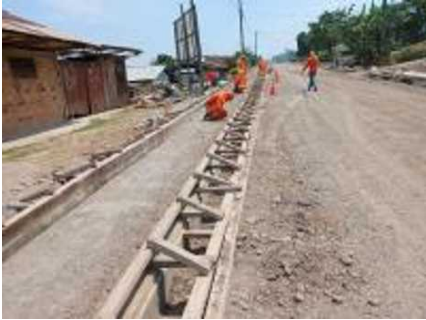
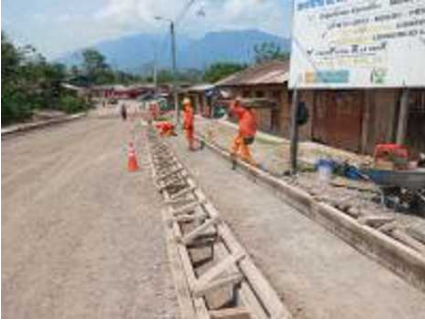
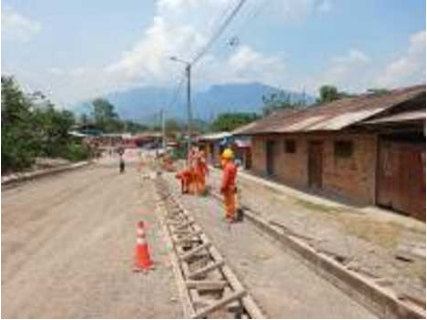
En las progresivas Km. 19+950 al Km. 19+970 se realiza visita de seguimiento y monitoreo al tramo de vía la Calzada - Selva alegre, donde se ha realizado el relleno y encofrado de VEREDAS en el lado izquierdo de la vía, utilizando herramientas menores, trabajaron 1 capataz, 1 y 8 obreros, se espera la llegada del camión mixer para iniciar el vaciado de las mismas

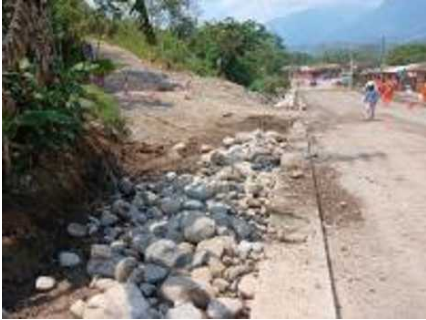
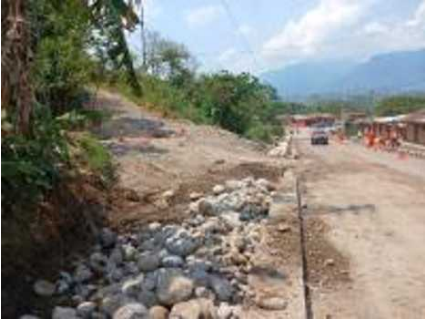
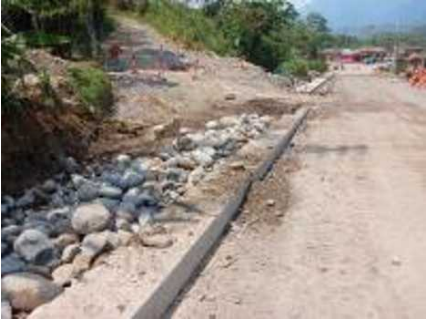
Ver imagen completa	Ver imagen completa	Ver imagen completa	
8 PANEL FOTOGRÁFICO			
NIVEL INCIDENCIA	PROGRESIVA :	FECHA DE FOTOGRAFIA :	FECHA TOMA DE DATOS :
No Aplica	Km. 19+920 al Km. 19+940	27-09-2024	27-09-2024
ACTIVIDADES :			
PROGRESIVAS KM. 19+920 al km. 19+940 VISITA DE SEGUIMIENTO Y MONITOREO A LAS ACTIVIDADES REALIZADOS EN LA VIA LA CALZADA - SELVA ALEGRE: MEJORAMIENTOS A NIVEL DE SUBRASANTE DE ACCESO CODIGO 200 MOVIMIENTO DE TIERRAS PARTIDA 207.B MEJORAMIENTOS DE SUELOS A NIVEL DE SUBRASANTE CON MATERIAL DE CANTERAS			
DESCRIPCION :			
En las progresivas Km. 19+920 al Km. 19+940 se realiza visita de seguimiento y monitoreo a las actividades realizadas y en ejecución en la Vía la Calzada - Selva alegre donde se realiza la construcción de mejoramiento y conformación a nivel de sub rasante en zona de acceso derecho. se utilizó: 1 retroexcavadora 1 y herramientas menores. trabajan 1 capataz, 1 operador, 2 obreros
