BITACORA ELECTRÓNICA DE OBRA

N°- INFORME		FECHA DE INFORME	
0110		01-10-2024	
NOMBRE DE LA OBRA :		CONFIRMACION BITACORA :	PERSONAL ENCARGADO :
SELVA ALEGRE - LA CALZADA		Si	BORIS WALTER AYLLÓN CARCELÉN
DATOS MULTIMEDIA - FOTOS BITACORA :			
ASUNTO :			
<p>NUMERO DE INFORME No. 0110-2024 CONTRATO DE OBRA: No. 031-2022-MTC/20.2 CON PRECIOS DE AGOSTO DE 2021 EMPRESA CONTRATISTA: CHINA CIVIL ENGINEERING CONSTRUCTION CORPORATION SUCURSAL DEL PERU OBRA: SALDO DE OBRA: "CULMINACION DE OBRA DE MEJORAMIENTO DE LA CARRETERA RODRIGUEZ DE MENDOZA - EMPALME PE-5N (LA CALZADA), TRAMO: SELVA ALEGRE - EMPALME PE-5N (LA CALZADA) MONTO DE LA OBRA: S/44'873.763.87 PLAZO DE EJECUCION: 190 DIAS CALENDARIO SUPERVISOR: CONSORCIO SUPERVISOR ALEGRE LA CALZADA (PYUNGHWA ENGINEERING CONSULTANTS LTDA SUCURSAL DEL PERU y GEOTECNIA Y MECANICA DE SUELOS S.A.C.) CONTRATO DE CONSULTORIA DE OBRA N° 01-2022-MTC/20.2 FECHA: 19-01-2022 MONTO SUPERVISION: 3,799,999.63 -Mediante OFICIO N° 905 - 2024-MTC/20.9 de fecha 23 de abril de 2024, la Entidad comunica el reinicio de ejecución de obra a partir del 22 de abril de 2024 LA OBRA ACTUALMENTE ESTA EN ACTIVIDAD DESDE 22-04-2024 SEGUIMIENTO Y MONITOREO A LAS OFICINAS DE

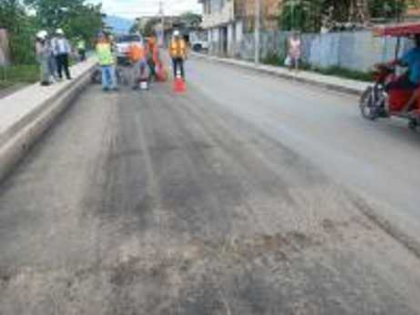
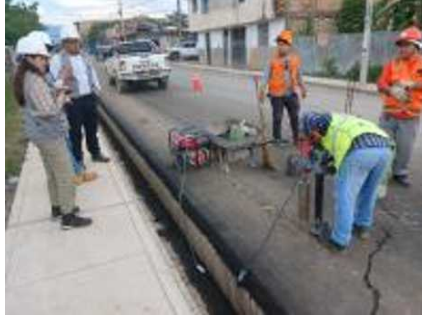
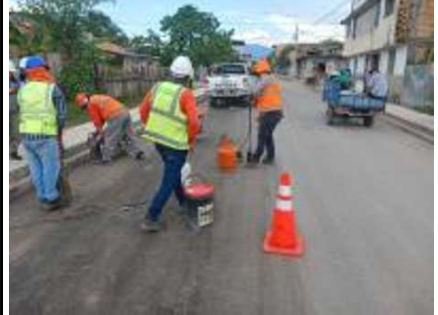
NIVEL INCIDENCIA	PROGRESIVA :	FECHA DE FOTOGRAFIA :	FECHA TOMA DE DATOS :
Leve	Km. 12+140 al km. 12+825 li	01-10-2024	02-10-2024

Progresivas Km. 12+140 al Km. 12+825 li
VISITA DE SEGUIMIENTO Y MONITOREO A LAS ACTIVIDADES EN EJECUCION EN LA VIA SELVA ALEGRE - LA CALZADA: ASFALTADO EN CALIENTE (REALIZADO EL VIERNES 27-09-2024 FINAL DE LA TARDE Y DOMINGO 29-09-2024)

En las progresivas Km. 12+140 al Km. 12+825 se realiza el seguimiento y monitoreo a las actividades ejecutadas el día viernes 27-09-2024 donde ocurrió en la mañana una fuerte lluvia que pospuso el asfalto hasta horas de la tarde, logrando asfaltar desde el Km. 12+140 al Km. 12+240 y el día domingo 29-09 desde el Km. 12+240 al Km. 12+825 en el carril izquierdo del tramo de vía Selva Alegre - La Calzada, donde hoy se verifica el asfaltado realizado en el carril izquierdo de la vía, se utilizó las siguientes maquinarias y equipos : 1 pavimentadora de oruga, 1 compactadora de doble rodillo, 1 compactadora neumática y 7 volquetes, donde trabajaron 1 capataz, 3 operadores, 7 choferes, 12 obreros , 2 vigías. En este día domingo, no se tiene información de la presencia y autorización de la Supervisión en la ejecución del asfaltado.

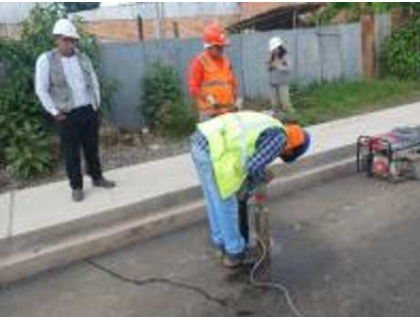
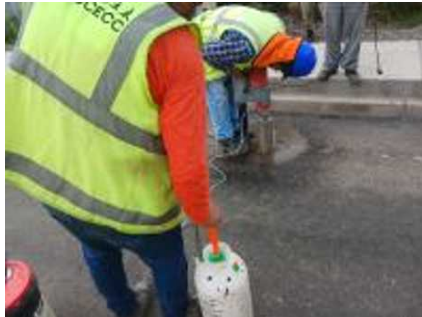
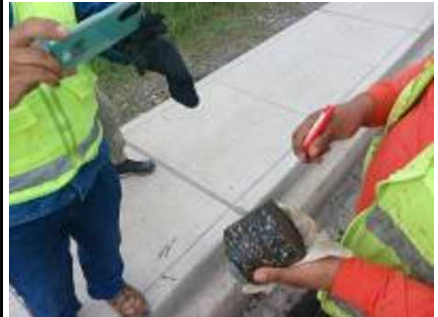
NIVEL INCIDENCIA	PROGRESIVA :	FECHA DE FOTOGRAFIA :	FECHA TOMA DE DATOS :
No Aplica	Km. 12+150 (CARRIL IZQUIERDO, SECTOR IZQUIERDO)	01-10-2024	02-10-2024

Progresivas Km. 12+150 CI , SI
VISITA DE SEGUIMIENTO Y MONITOREO A LAS ACTIVIDADES EN EJECUCION EN LA VIA SELVA ALEGRE - LA CALZADA: TOMA DE MUESTRAS DE ASFALTO EN CALIENTE UTILIZANDO DIAMANTINA,

En la progresiva Km. 12+150 se verifica los espesores de asfalto colocado desde la progresiva Km. 12+140 al Km. 12+840 del carril izquierdo , se realiza perforación utilizando una diamantina , donde se extrae un núcleo de asfalto para la medición de su espesor y los ensayos pertinentes.

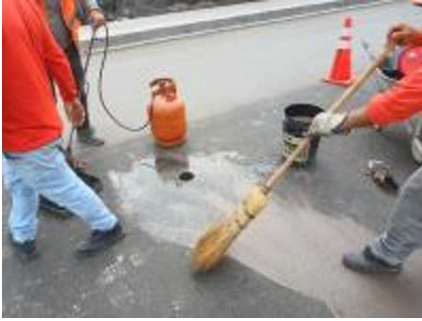
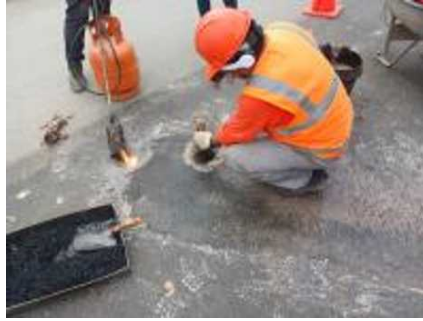
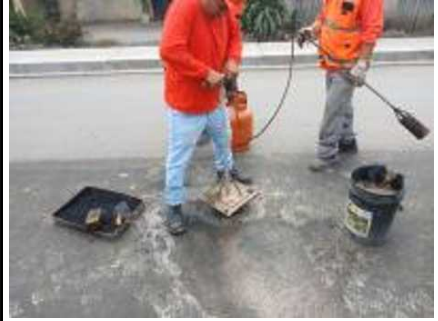
NIVEL INCIDENCIA	PROGRESIVA :	FECHA DE FOTOGRAFIA :	FECHA TOMA DE DATOS :
No Aplica	Km. 12+290 (CARRIL IZQUIERDO, SECTOR DERECHO)	01-10-2024	02-10-2024

PROGRESIVA Km. 12+290 CI , SD
VISITA DE SEGUIMIENTO Y MONITOREO A LAS ACTIVIDADES EN EJECUCION EN LA VIA SELVA ALEGRE - LA CALZADA: TAPADO DE HUECOS REALIZADOS CON DIAMANTINA,

En la progresiva Km. 12+290 se verifica los espesores de asfalto colocado desde la progresiva Km. 12+140 al Km. 12+840 del carril izquierdo , se realiza perforación en el sector derecho del carril izquierdo, utilizando una diamantina , donde se extrae un núcleo de asfalto para la medición de su espesor y los ensayos pertinentes. Finalmente luego de extraer un núcleo de asfalto, se realiza inmediatamente el tapado del hueco, para evitar daños en la base granular y asfalto colocado. trabajan 1 técnico y 2 Ayudantes.

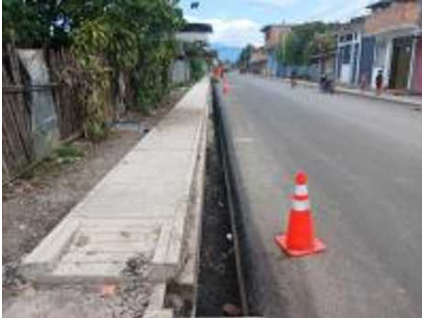
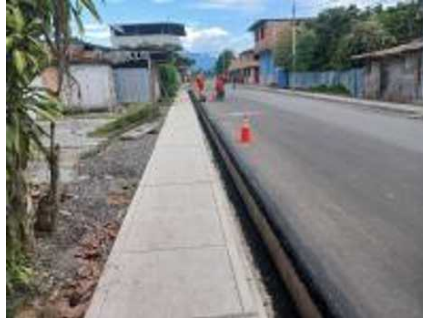
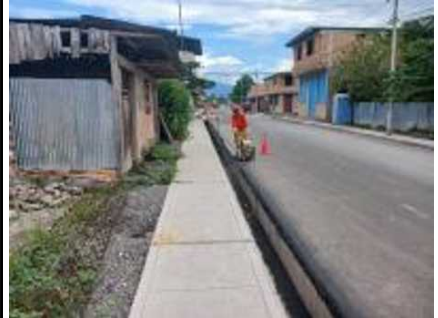
NIVEL INCIDENCIA	PROGRESIVA :	FECHA DE FOTOGRAFIA :	FECHA TOMA DE DATOS :
No Aplica	Km. 12+200 al Km. 12+260	01-10-2024	02-10-2024

PROGRESIVAS KM. 12+200 AL KM. 12+260 li
VISITA DE SEGUIMIENTO Y MONITOREO A LAS ACTIVIDADES REALIZADAS EN LA VIA SELVA ALEGRE - LA CALZADA : CORTE DEL ASFALTO COLOCADO EN ZONA DONDE VAN LAS TAPAS DE CUNETAS RECTANGULARES.

En las progresivas Km. 12+200 al Km. 12+260 en el margen izquierdo se continúa con el corte del asfalto colocado en los bordes donde van las tapas de cunetas rectangulares. se utiliza 1 cortadora de asfalto y herramientas menores , trabajan 1 capataz, 1 operador y 2 obreros
