BITACORA ELECTRÓNICA DE OBRA

N°- INFORME		FECHA DE INFORME	
0111		02-10-2024	
NOMBRE DE LA OBRA :		CONFIRMACION BITACORA :	PERSONAL ENCARGADO :
SELVA ALEGRE - LA CALZADA		Si	BORIS WALTER AYLLÓN CARCELÉN
DATOS MULTIMEDIA - FOTOS BITACORA :			
ASUNTO :			
<p>NUMERO DE INFORME No. 0111-2024 CONTRATO DE OBRA: No. 031-2022-MTC/20.2 CON PRECIOS DE AGOSTO DE 2021 EMPRESA CONTRATISTA: CHINA CIVIL ENGINEERING CONSTRUCTION CORPORATION SUCURSAL DEL PERU OBRA: SALDO DE OBRA: "CULMINACION DE OBRA DE MEJORAMIENTO DE LA CARRETERA RODRIGUEZ DE MENDOZA - EMPALME PE-5N (LA CALZADA), TRAMO: SELVA ALEGRE - EMPALME PE-5N (LA CALZADA) MONTO DE LA OBRA: S/44'873.763.87 PLAZO DE EJECUCION: 190 DIAS CALENDARIO SUPERVISOR: CONSORCIO SUPERVISOR ALEGRE LA CALZADA (PYUNGHWA ENGINEERING CONSULTANTS LTDA SUCURSAL DEL PERU y GEOTECNIA Y MECANICA DE SUELOS S.A.C.) CONTRATO DE CONSULTORIA DE OBRA N° 01-2022-MTC/20.2 FECHA: 19-01-2022 MONTO SUPERVISION: 3,799,999.63 -Mediante OFICIO N° 905 - 2024-MTC/20.9 de fecha 23 de abril de 2024, la Entidad comunica el reinicio de ejecución de obra a partir del 22 de abril de 2024 LA OBRA ACTUALMENTE ESTA EN ACTIVIDAD DESDE 22-04-2024 SEGUIMIENTO Y MONITOREO A LAS OFICINAS DE

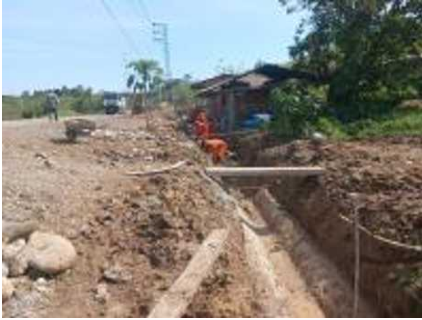
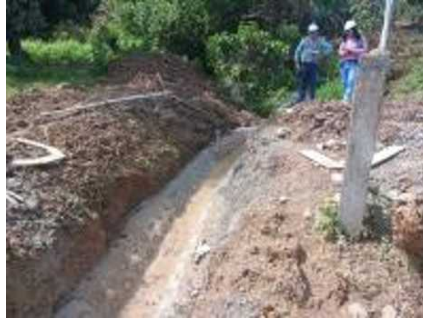
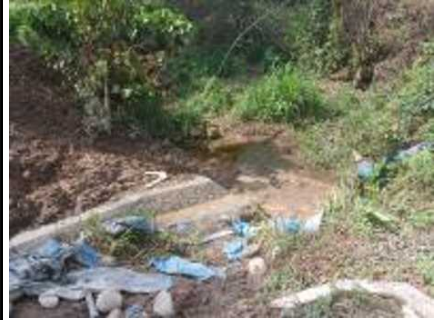
PROGRESIVAS KM. 19+480 AL KM. 19+611 li
VISITA DE SEGUIMIENTO Y MONITOREO A LAS ACTIVIDADES EJECUTADAS Y EN EJECUCION EN LA VIA SELVA ALEGRE - LA CALZADA:
CONSTRUCCION DE CUNETAS DE CORONACION
CODIGO 500: DRENAJE
PARTIDA 517.A CUNETAS DE CORONACION

En las progresivas KM. 19+480 al KM. 19+611 se realiza visita de seguimiento y monitoreo a las actividades en ejecución en la vía Selva Alegre - La calzada, se verifica la construcción de cunetas de coronación de concreto emboquillado de piedra en el margen izquierdo de la vía, actualmente por las lluvias se han tapado algunas de ellas, se utiliza herramientas menores, trabajan 1 capataz 8 obreros

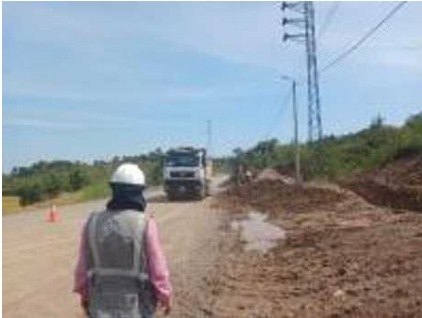
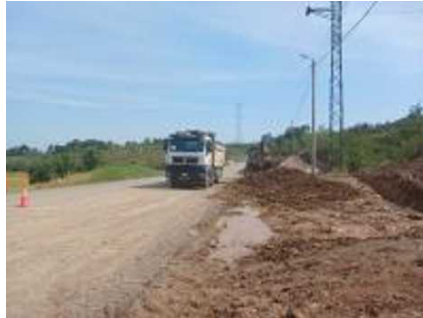
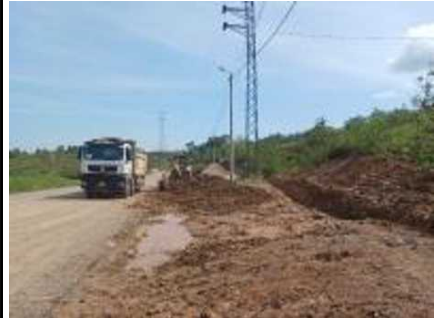
PROGRESIVAS KM. 19+500
VISITA DE SEGUIMIENTO Y MONITOREO A LAS ACTIVIDADES EJECUTADAS Y EN EJECUCION EN LA VIA SELVA ALEGRE - LA CALZADA:
TRANSPORTE DEL MATERIAL EXCEDENTE EN LA CONSTRUCCIÓN DE CUNETAS DE CORONACION CODIGO 500: DRENAJE PARTIDA 517.A
CUNETAS DE CORONACION

En la progresiva KM. 19+5000 se realiza visita de seguimiento y monitoreo a las actividades en ejecución en la vía Selva Alegre - La calzada, se realiza la carga y transporte del material excedente producto de la construcción de cunetas de coronación de concreto emboquillado de piedra en el margen izquierdo de la vía, actualmente se utiliza una retroexcavadora, 2 volquetes y herramientas menores, trabajan 1 capataz 1 operador 2 choferes y 2 obreros

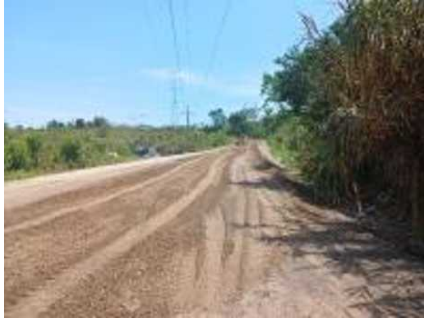
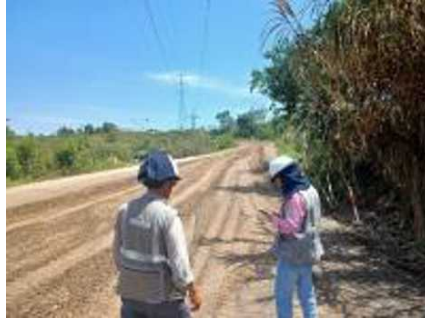
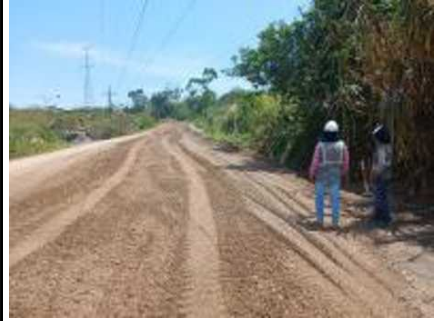
PROGRESIVAS KM. 19+440 AL KM. 19+260
VISITA DE SEGUIMIENTO Y MONITOREO A LAS ACTIVIDADES REALIZADOS EN LA VIA LA CALZADA - SELVA ALEGRE: CONSTRUCCION DE BASE GRANULAR
CODIGO 400 SUB BASE Y BASES
PARTIDA 403.A BASE GRANULAR

En las progresivas Km. 19+440 al Km. 19+260 se realiza visita de seguimiento y monitoreo a las actividades realizadas y en ejecución en la Vía la Calzada - Selva alegre donde se continua con la construcción de base granular en este sector, actualmente se realiza el extendido y compactación del material granular, en el sitio se utiliza: 1 motoniveladora ,2 compactadora de rodillo .1 camión cisterna. , trabajan 1 capataz. 1 ing. de producción. 3 operadores, 1 chofer, 4 obreros y 2 vigías.
