BITACORA ELECTRÓNICA DE OBRA

N°- INFORME		FECHA DE INFORME	
0112		03-10-2024	
NOMBRE DE LA OBRA :		CONFIRMACION BITACORA :	PERSONAL ENCARGADO :
SELVA ALEGRE - LA CALZADA		Si	BORIS WALTER AYLLÓN CARCELÉN
DATOS MULTIMEDIA - FOTOS BITACORA :			
ASUNTO :			
<p>NUMERO DE INFORME No. 0112-2024 CONTRATO DE OBRA: No. 031-2022-MTC/20.2 CON PRECIOS DE AGOSTO DE 2021 EMPRESA CONTRATISTA: CHINA CIVIL ENGINEERING CONSTRUCTION CORPORATION SUCURSAL DEL PERU OBRA: SALDO DE OBRA: "CULMINACION DE OBRA DE MEJORAMIENTO DE LA CARRETERA RODRIGUEZ DE MENDOZA - EMPALME PE-5N (LA CALZADA), TRAMO: SELVA ALEGRE - EMPALME PE-5N (LA CALZADA) MONTO DE LA OBRA: S/44'873.763.87 PLAZO DE EJECUCION: 190 DIAS CALENDARIO SUPERVISOR: CONSORCIO SUPERVISOR ALEGRE LA CALZADA (PYUNGHWA ENGINEERING CONSULTANTS LTDA SUCURSAL DEL PERU y GEOTECNIA Y MECANICA DE SUELOS S.A.C.) CONTRATO DE CONSULTORIA DE OBRA N° 01-2022-MTC/20.2 FECHA: 19-01-2022 MONTO SUPERVISION: 3,799,999.63 -Mediante OFICIO N° 905 - 2024-MTC/20.9 de fecha 23 de abril de 2024, la Entidad comunica el reinicio de ejecución de obra a partir del 22 de abril de 2024 LA OBRA ACTUALMENTE ESTA EN ACTIVIDAD DESDE 22-04-2024 SEGUIMIENTO Y MONITOREO A LAS OFICINAS DE

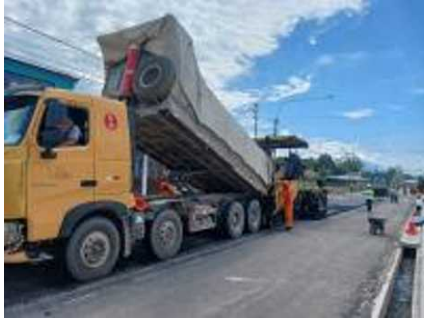
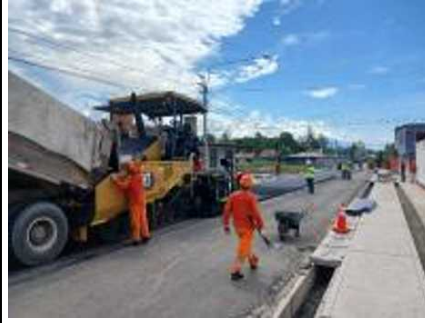
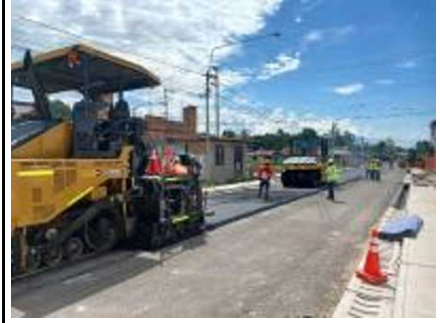
11 PANEL FOTOGRÁFICO

PROGRESIVA Km. 12+800 al Km. 13+400 Id
VISITA DE SEGUIMIENTO Y MONITOREO A LAS ACTIVIDADES EN EJECUCION EN LA VIA SELVA ALEGRE - LA CALZADA: ASFALTADO EN CALIENTE

En las progresivas Km. 12+800 al Km. 13+400 se realiza visita de seguimiento y monitoreo a las actividades en ejecución en el tramo de vía Selva Alegre - La Calzada, donde se continua con el asfaltado del carril derecho de la vía, utilizando las siguientes maquinarias y equipos : 1 pavimentadora de oruga, 1 compactadora de doble rodillo, 1 compactadora neumática y 8 volquetes, donde trabajan 1 capataz, 3 operadores, 8 choferes, 12 obreros , 2 vigías. Se continua con el asfaltado hacia la progresiva 13+400 (según programación del día)
