BITACORA ELECTRÓNICA DE OBRA

N°- INFORME		FECHA DE INFORME	
0113		04-10-2024	
NOMBRE DE LA OBRA :		CONFIRMACION BITACORA :	PERSONAL ENCARGADO :
SELVA ALEGRE - LA CALZADA		Si	BORIS WALTER AYLLÓN CARCELÉN
DATOS MULTIMEDIA - FOTOS BITACORA :			
ASUNTO :			
<p>NUMERO DE INFORME No. 0113-2024 CONTRATO DE OBRA: No. 031-2022-MTC/20.2 CON PRECIOS DE AGOSTO DE 2021 EMPRESA CONTRATISTA: CHINA CIVIL ENGINEERING CONSTRUCTION CORPORATION SUCURSAL DEL PERU OBRA: SALDO DE OBRA: "CULMINACION DE OBRA DE MEJORAMIENTO DE LA CARRETERA RODRIGUEZ DE MENDOZA - EMPALME PE-5N (LA CALZADA), TRAMO: SELVA ALEGRE - EMPALME PE-5N (LA CALZADA) MONTO DE LA OBRA: S/44'873.763.87 PLAZO DE EJECUCION: 190 DIAS CALENDARIO SUPERVISOR: CONSORCIO SUPERVISOR ALEGRE LA CALZADA (PYUNGHWA ENGINEERING CONSULTANTS LTDA SUCURSAL DEL PERU y GEOTECNIA Y MECANICA DE SUELOS S.A.C.) CONTRATO DE CONSULTORIA DE OBRA N° 01-2022-MTC/20.2 FECHA: 19-01-2022 MONTO SUPERVISION: 3,799,999.63 -Mediante OFICIO N° 905 - 2024-MTC/20.9 de fecha 23 de abril de 2024, la Entidad comunica el reinicio de ejecución de obra a partir del 22 de abril de 2024 LA OBRA ACTUALMENTE ESTA EN ACTIVIDAD DESDE 22-04-2024 SEGUIMIENTO Y MONITOREO A LAS OFICINAS DE

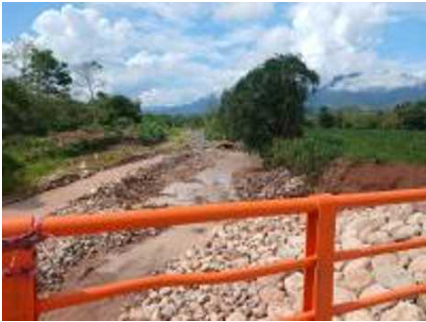
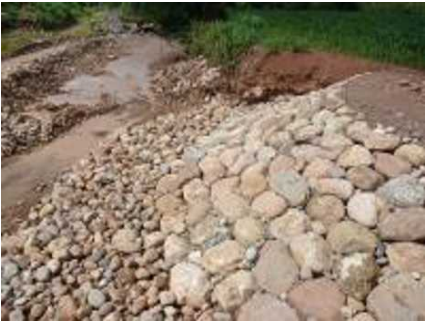
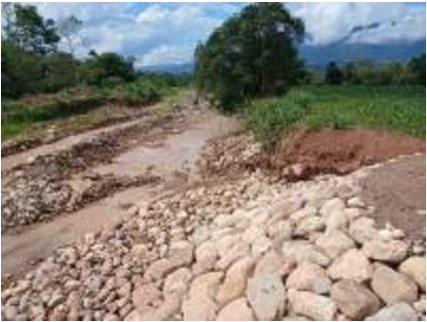
No Aplica	Km. 20+130 (AGUAS ARRIBA- MARGEN IZQUIERDO)	04-10-2024	04-10-2024
ACTIVIDADES :			
<p>PROGRESIVA KM. 20+130 li VISITA DE SEGUIMIENTO Y MONITOREO A LAS ACTIVIDADES EN EJECUCION EN LA VIA SELVA ALEGRE - LA CALZADA: DEFENSAS RIBEREÑAS (SECTOR AGUAS ARRIBA- LADO IZQUIERDO) CODIGO 600 OBRAS COMPLEMENTARIAS 603.A DEFENSA RIBERENA CON ENROCADO</p>			
DESCRIPCION :			
<p>En la progresiva Km. 20+130 en el margen izquierdo (aguas arriba) se ha llegado al nivel indicado por los planos, el enrocado para la construcción de defensas ribereñas, donde se utilizo una excavadora de oruga, trabajaron 1 capataz, 1 operador, 2 obreros. Actualmente la excavadora esta readecuando el material del rio.</p>			
DATOS MULTIMEDIA - FOTOS :			
Foto Frente De Trabajo 1:	Foto Frente De Trabajo 2:	Foto Frente De Trabajo 3:

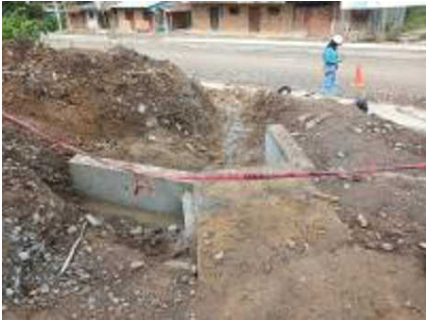
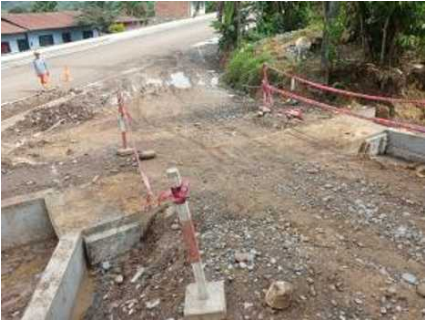
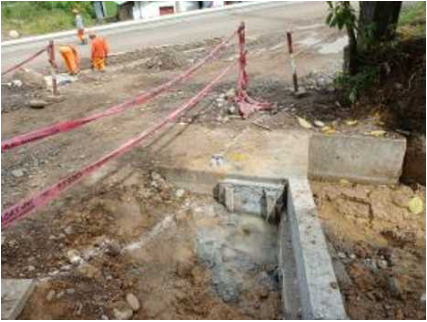
No Aplica	Km. 19+940 acceso	04-10-2024	04-10-2024
ACTIVIDADES :			
<p>PROGRESIVA KM. 19+940 (ACCESO LADO IZQUIERDO) VISITA DE SEGUIMIENTO Y MONITOREO A LAS ACTIVIDADES EJECUTADAS Y EN EJECUCION EN LA VIA SELVA ALEGRE LA CALZADA: OBRA DE DRENAJE</p>			
DESCRIPCION :			
<p>En la progresiva Km. 19+940 se realiza visita de seguimiento y monitoreo a las actividades ejecutadas en la vía Selva Alegre - la calzada, donde se verifica la construcción de una obra de drenaje trasversal en la zona del acceso izquierdo, donde se ha construido una especie de cuneta rectangular doble , tipo alcantarilla marco para drenar el agua superficial del sector, se desconoce si hay una aprobación por parte de la Supervisión.</p>			
DATOS MULTIMEDIA - FOTOS :			
Foto Frente De Trabajo 1:	Foto Frente De Trabajo 2:	Foto Frente De Trabajo 3:
