BITACORA ELECTRÓNICA DE OBRA

N°- INFORME		FECHA DE INFORME	
0115		09-10-2024	
NOMBRE DE LA OBRA :		CONFIRMACION BITACORA :	PERSONAL ENCARGADO :
SELVA ALEGRE - LA CALZADA		Si	BORIS WALTER AYLLÓN CARCELÉN
DATOS MULTIMEDIA - FOTOS BITACORA :			
ASUNTO :			
<p>NUMERO DE INFORME No. 0115-2024 CONTRATO DE OBRA: No. 031-2022-MTC/20.2 CON PRECIOS DE AGOSTO DE 2021 EMPRESA CONTRATISTA: CHINA CIVIL ENGINEERING CONSTRUCTION CORPORATION SUCURSAL DEL PERU OBRA: SALDO DE OBRA: "CULMINACION DE OBRA DE MEJORAMIENTO DE LA CARRETERA RODRIGUEZ DE MENDOZA - EMPALME PE-5N (LA CALZADA), TRAMO: SELVA ALEGRE - EMPALME PE-5N (LA CALZADA) MONTO DE LA OBRA: S/44'873,763.87 PLAZO DE EJECUCION: 190 DIAS CALENDARIO SUPERVISOR: CONSORCIO SUPERVISOR ALEGRE LA CALZADA (PYUNGHWA ENGINEERING CONSULTANTS LTDA SUCURSAL DEL PERU y GEOTECNIA Y MECANICA DE SUELOS S.A.C.) CONTRATO DE CONSULTORIA DE OBRA N° 01-2022-MTC/20.2 FECHA: 19-01-2022 MONTO SUPERVISION: 3,799,999.63 -Mediante OFICIO N° 905 - 2024-MTC/20.9 de fecha 23 de abril de 2024, la Entidad comunica el reinicio de ejecución de obra a partir del 22 de abril de 2024 LA OBRA ACTUALMENTE ESTA EN ACTIVIDAD DESDE 22-04-2024 OTRAS ACTIVIDADES REALIZADAS: DESDE EL DIA

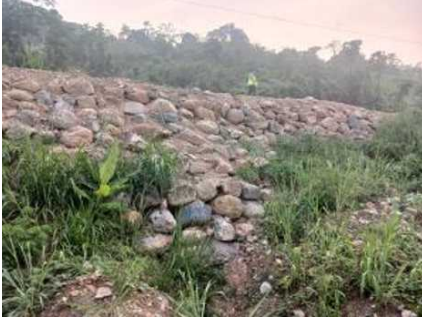
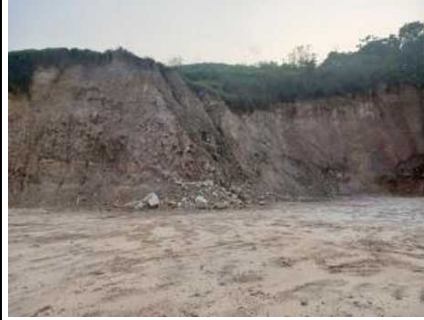
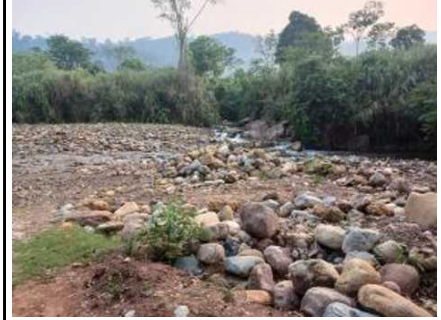
EMERGENCIA VIAL CODIGO 20219 EROSION DE PLATAFORMA EN EL KM. 612+280 AL KM. 612+310, EN EL SECTOR SHAPAJA, PROVINCIA DE TOCACHE VISITA DE COORDINACION CON LA ZONAL VII SAN MARTIN-LORETO - REVISION Y VERIFICACION DE TRABAJOS DE EMERGENCIA

En las progresivas Km. 612+280 al km. 612+310 de la via FERNANDO BELAUNDE TERRY (TRAMO VII, TOCACHE-PORONGO) se realizo visita a la zona de emergencia afectada donde se verificó las actividades ejecutadas en el sector. Se visita la zona donde se ha construido un muro enrocado y las canteras de material de relleno y cantera de río utilizados.

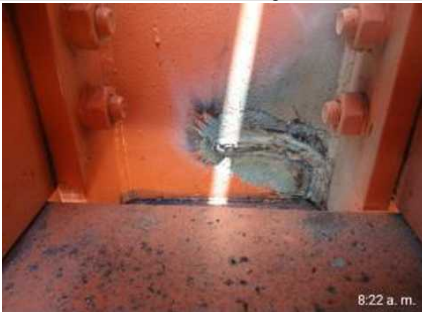
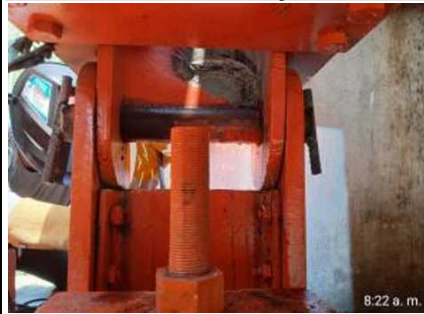
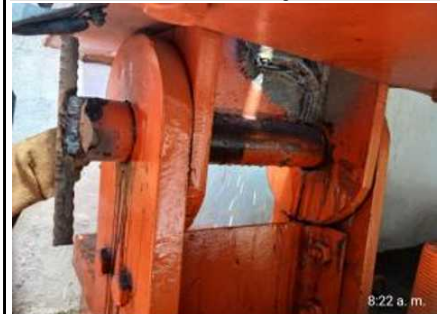
VERIFICACION DE REPARACION EN PUENTE PIZANA
COORDINACION CON LA ZONAL VII SAN MARTIN-LORETO - REVISION Y VERIFICACION DE TRABAJOS DE REPARACION EN PUENTE PIZANA

En el puente Pizana de la via FERNANDO BELAUNDE TERRY (TRAMO V PIZANA-CAMPANILLA) se realizo visita a la zona donde se se verifica la reparación por medio de soldadura de una viga interior del puente y la colocación y refuerzo de un eje del lado inferior derecho del puente.
