Asunto : **Inspección del tramo de la Obra en Construcción**

Ref. : a) Contrato de Obra N° 021-2012-MTC/20
Licitación Pública N° 0007-2011-MTC/20
Obra: "Rehabilitación y Mejoramiento de la Carretera
Chongoyape – Cochabamba - Cajamarca, Tramo: Chota –
Bambamarca - Hualgayoc"
Dcto.: b) Informe N° 039-2014-MSLCH/EA/CSCII

ASUNTO : Inspección del tramo de la Obra en Construcción.

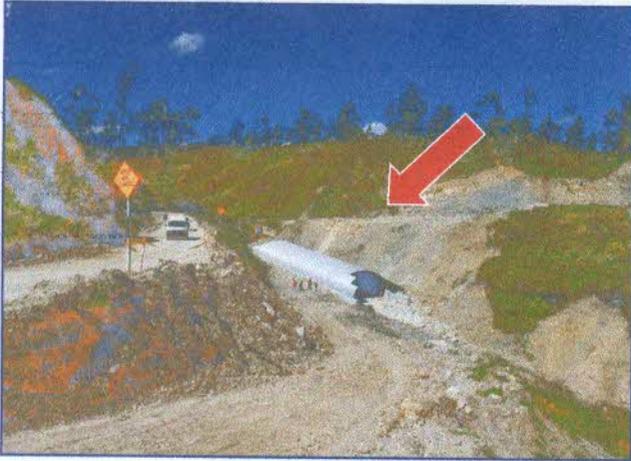
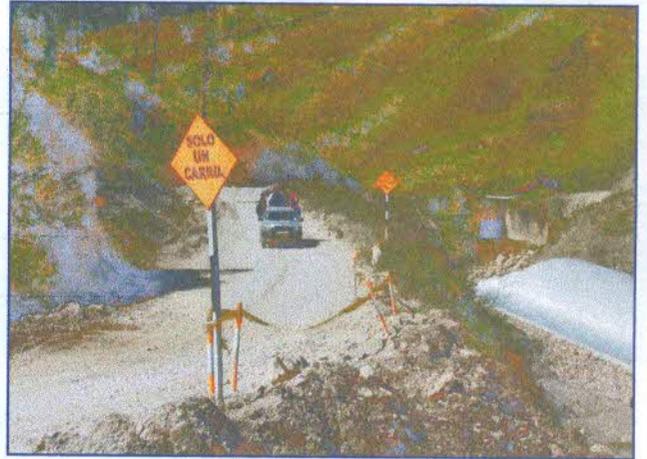
- Km. 172+241 LD aproximadamente, se observa en el frente de trabajo de obras de arte (Multiplate – Alcantarilla tipo TMC), algunas señales reglamentarias temporales instaladas, señales colectivas deterioradas en mal estado en ciertos tramos, que delimiten la excavación realizada. Se recomienda a la contratista la reposición inmediata de la señalización colectiva; antes, durante y después de ejecutar los trabajos instalar las señales colectivas (cintas de seguridad y/o mallas de seguridad), por seguridad a los peatones y los medios de transporte que circula por la vía. Se presenta panel fotográfico.

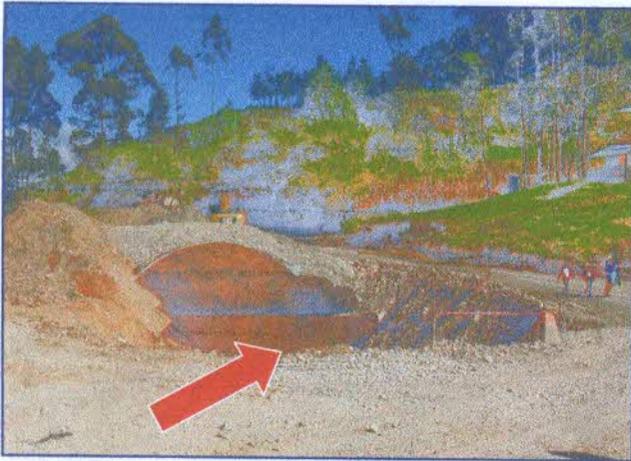
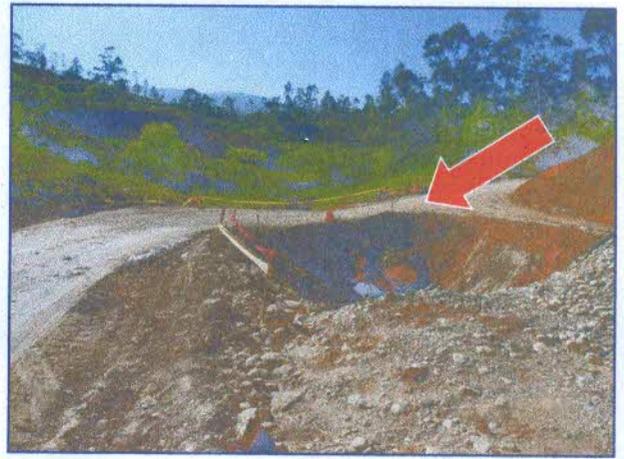
- Km. 175+681 LD aproximadamente, se observa la ejecución de los trabajos de obras de arte (Multiplate-Alcantarilla tipo TMC), donde se verifico la instalación de señales preventiva, señalización colectiva en mal estado en ciertos tramos, no cumpliendo su función. Se solicita a la contratista reponer las señales colectiva a todo el frente de obra (Multiplate-Alcantarilla tipo TMC), en forma inmediata en cumplimiento al sub programa de señalización y seguridad de la obra. Se adjunta fotos.

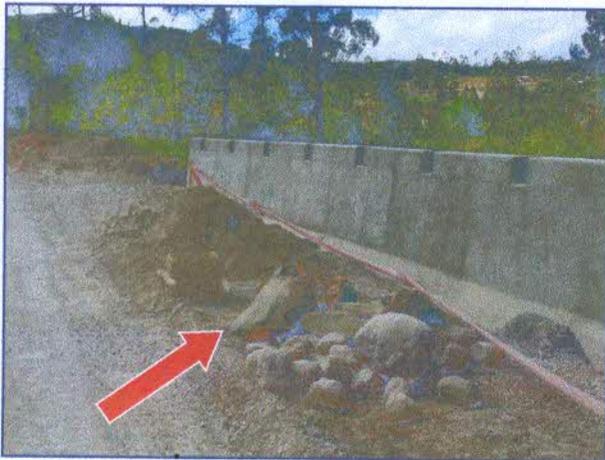
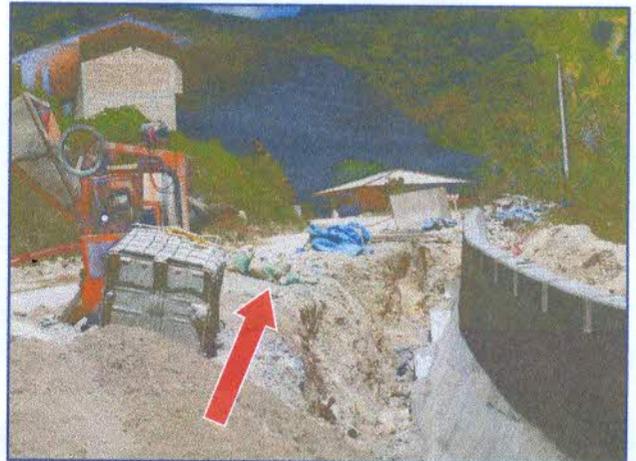
- En los siguientes kilómetros: 171+200 LD, 171+240 LD, 170+668 LD y 168+621 LD, por ejemplo; se observó la MALA disposición de los residuos peligrosos (bolsas de cemento), en los frentes de obra.

Se informa a la Contratista, que NO debe observarse en el tramo de la obra en construcción, ningún tipo de residuo en cumplimiento del Sub programa de manejo de residuos sólidos del PMSA de la obra.

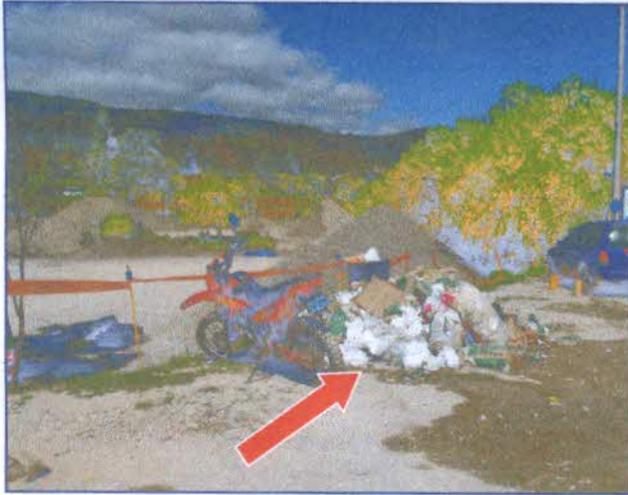
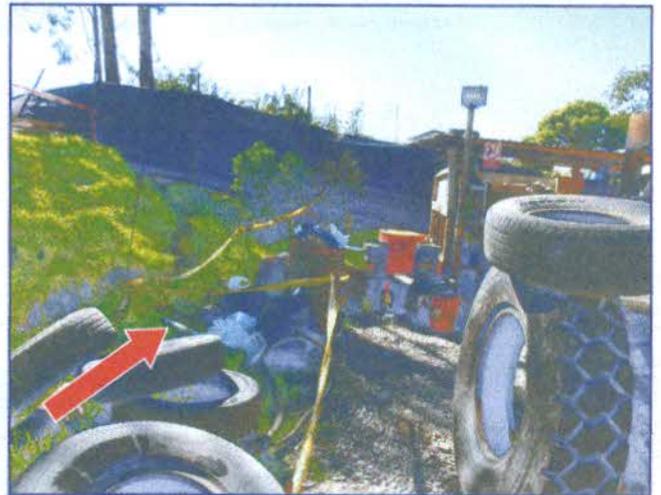
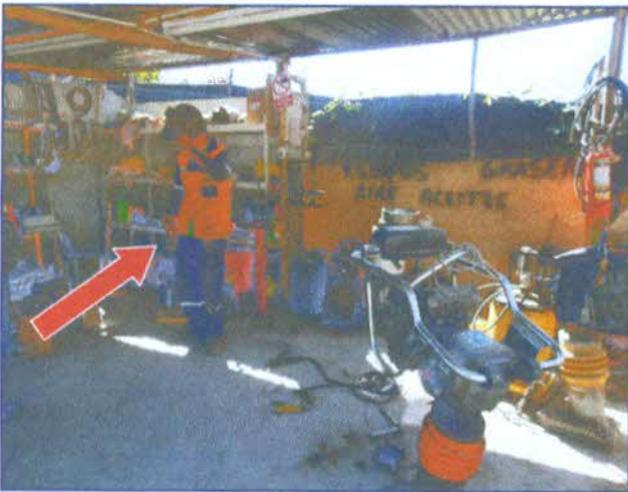
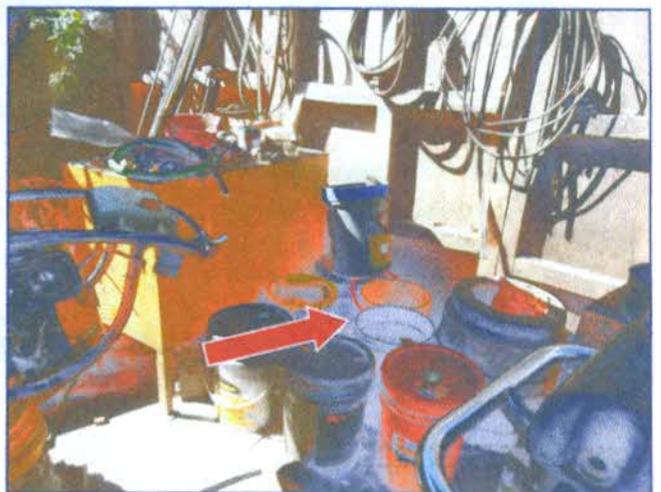
- Campamento de Reyna Km 162+380 LD, realizándose las siguientes Observaciones:

*Mala disposición de residuos peligrosos (bolsas de cemento, residuos comunes) en todo el campamento, No cumplen con el Sub programa de manejo de residuos sólidos, del PMSA del EIA sd de la obra.

*Se observó el almacenamiento inadecuado de aceite quemado (residuos peligrosos), en baldes de plástico sin sus respectivas tapas dispuestos directamente sobre el suelo, no se encuentran almacenados en el área de almacenamiento temporal de residuos peligrosos.

*Falta de Orden y Limpieza en el lugar de trabajo, se observó en el patio de máquinas residuos peligrosos y residuos comunes acopiados fuera del área de almacenamiento temporal.

*El personal No cuenta con EPPs básicos de acuerdo a la actividad que ejecutan, como por ejemplo no usan guantes, lentes contra impacto, etc.

- Se solicita a la empresa Reyna C. SAC, el cumplimiento obligatorio del PMSA del EIA sd de la obra, y el CONSORCIO CAJAMARCA 2 velar por su cumplimiento ya que forma parte de la Contratista.
