Supervisión de la Obra: "REHABILITACIÓN Y MEJORAMIENTO DE LA CARRETERA
CHONGOYAPE – COCHABAMBA – CAJAMARCA, TRAMO: CHOTA – BAMBAMARCA -
HUALGAYOC"

INFORME Nº 12-2014/CSCII/MMMG

ASUNTO : Adicional 12 – Sectores Inestables

1.0 VARIANTE, PROGRESIVAS DEL KM 194 AL KM 195

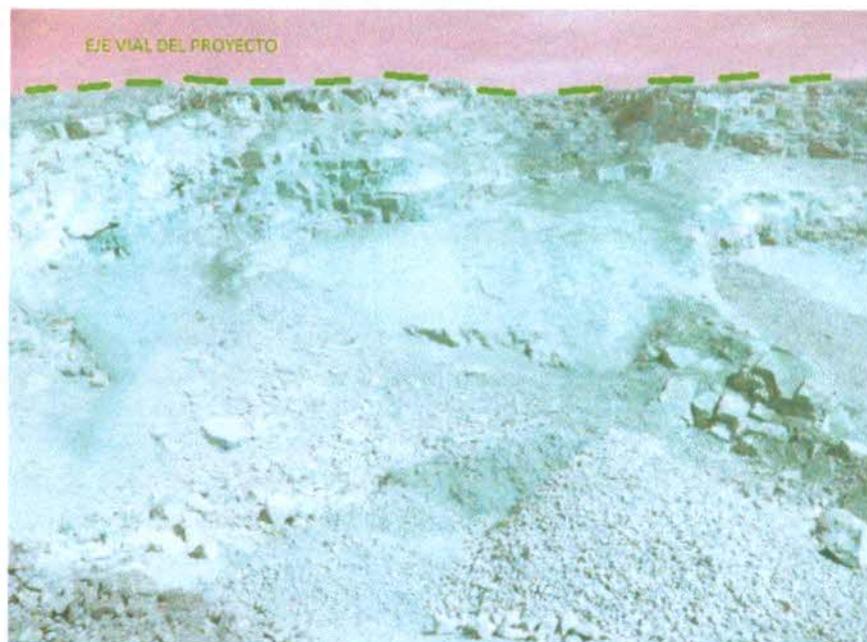
Los trabajos de explotación de la calera Bendición de Dios que se encuentra debajo del tramo proyectado por HOB entre las progresivas Km 194+740 al Km 194+800, está afectando el talud y por lo tanto deteriorando la plataforma del trazo de la variante proyectada, a causa de la empresa minera quien tiene en concesión por 25 años dicho sector.

A su vez se presenta una zona de deslizamiento antiguo la cual al tener falla de rotura, podría activarse ante cualquier actividad sísmica, precipitaciones y la geodinámica de la zona, lo cual lo hace potencialmente inestable.

Foto N° 14 Explotación de no metálicos en concesión por 25 años (falta 20 años), en la parte superior del talud se encuentra proyectado el trazo de la variante. Km 194+740 al Km 194+800

El nuevo trazo presentado por la contratista Consorcio Cajamarca II es la más óptima por cuanto resuelve este inconveniente de la variante

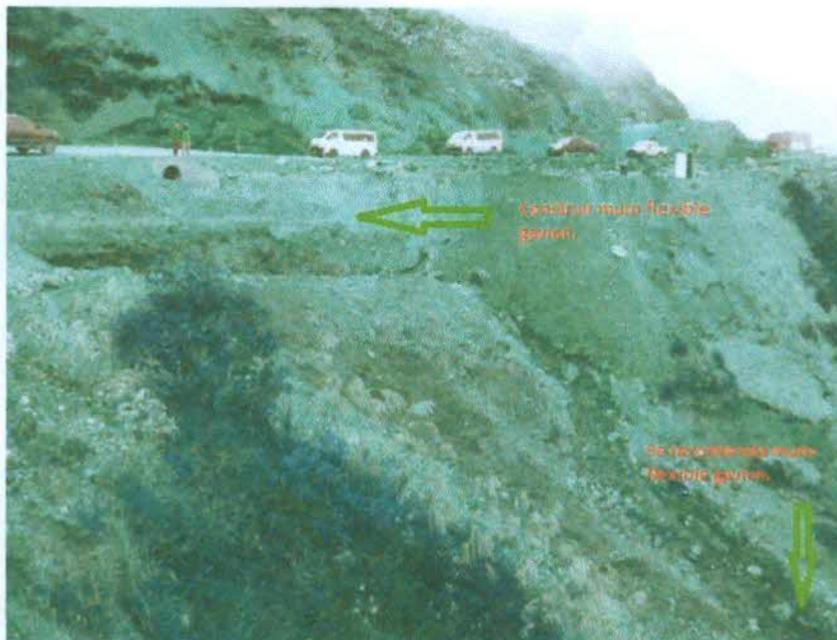
Se observa material coluvial que esta en proceso de movimiento em masa por la erosion, falta de cohesión e inestabilidad por la pendiente pronunciada.

Foto N°23 Alcantarilla progresiva Km 219+100, se recomienda construir muros flexibles gavión.

Se recomienda para controlar esta actividad, construir muro flexible gavion en el talud de corte, en la salida de la alcantarilla al pie de la plataforma y otro muro flexible gavion en la parte baja que va hacia la quebrada.

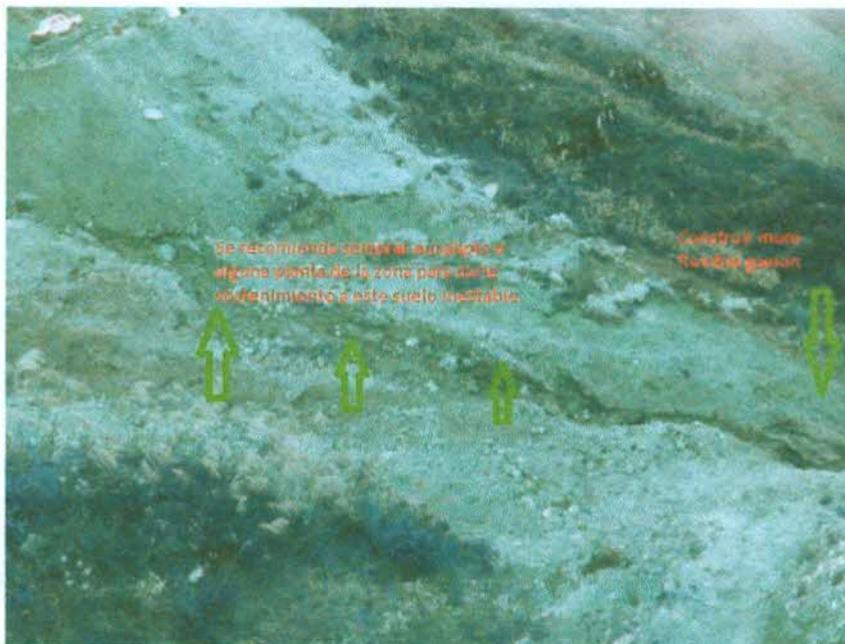
Foto N°24 Se recomienda sembrar de plantas para estabilizar el suelo.

Tambien seria recomendable el sembrio de planta como el eucalipto u outra de la zona para darse sostenimiento y estabilidad al suelo.

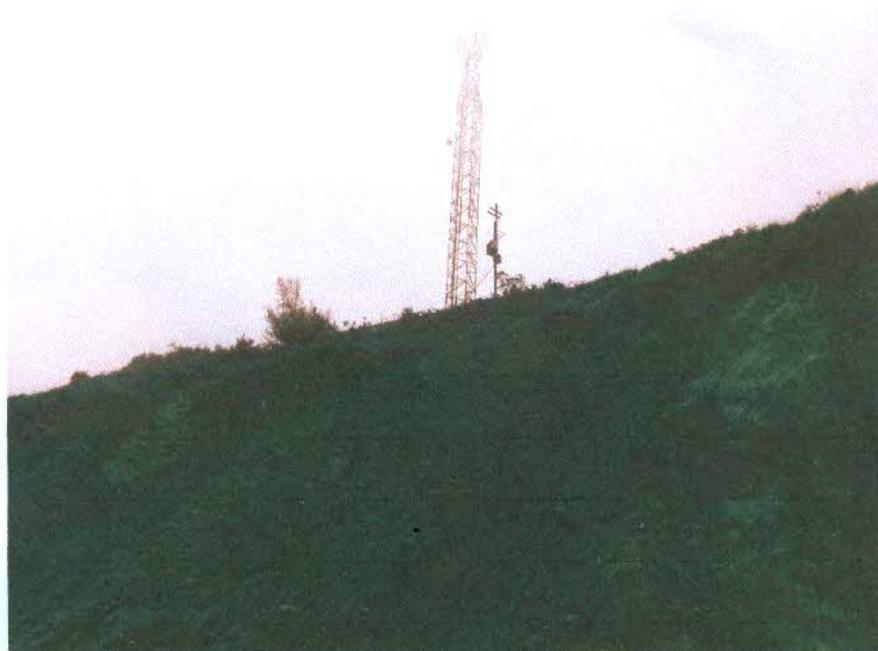
El talud de corte está conformado por afloramientos aislados de roca intrusiva fracturada, con presencia de suelo residual, del tipo areno-limoso producto de la meteorización de la roca, el talud de corte que indica el Proyecto presenta una geometría de 3:1 (V:H)

El sector todavía no ha sido excavado, en razón que en la parte superior de la ladera se encuentra ubicada una antena de comunicación, a escasos 20 m. metros del borde del talud proyectado, asimismo hay huellas de erosión en el suelo residual del talud de corte

Progresivas atrás en el sector excavado se ha producido un deslizamiento, con presencia de grietas de tensión en la corona (Km. 220+190 – Km. 220+230), y considerando que el sector donde se ubica la antena presenta similares características de material, que al ser excavado puede ser afectado por procesos de geodinámica externa, teniendo en cuenta que se aproxima el periodo de lluvias.

Foto N°25, Suelo residual y afloramientos de roca fracturada y meteorizada, relieve irregular, en la corona se ubica la antena transmisora, progresiva Km. 220+360

El sector ubicado entre las progresivas Km. 220+340 – Km. 220+390, corresponde a la saliente del talud de corte que falta excavar, donde la presencia de roca es discontinua en la proyección de la antena, se recomienda realizar el trámite respectivo para su reubicación, como medida de prevención y seguridad, situación que debe ser gestionada por el Especialista de PACRI.
