ESTUDIO DE MANTENIMIENTO CARRETERA: PANAMERICANA (KM. 586+600 AL KM. 600+000)

ESTUDIO DE HIDROLOGIA Y DISEÑO HIDRAULICA Y DRENAJE

**ESTUDIO DE MANTENIMIENTO PERIÓDICO DE LA CARRETERA:
PANAMERICANA NORTE,
TRAMO I (KM. 586+600 AL KM 736+600)**

**ESTUDIO DE HIDROLOGIA, HIDRAULICA Y DRENAJE VIAL
Rev. 0**

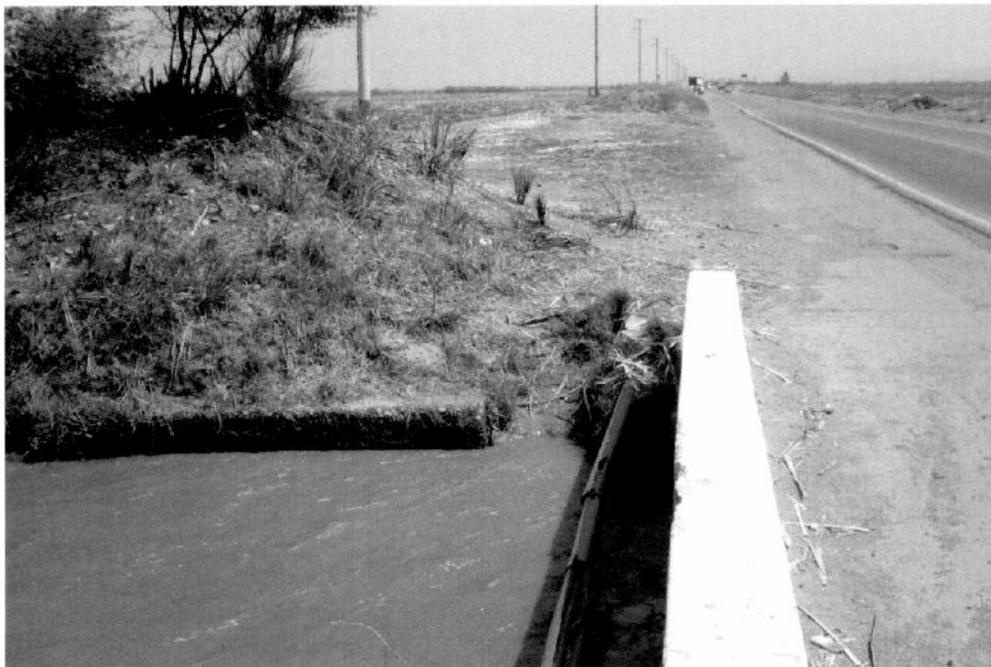
Foto 1: Pontón 608+763: Se requiere proteger la entrada y salida extendiendo los muros existentes, o construyendo muros nuevo

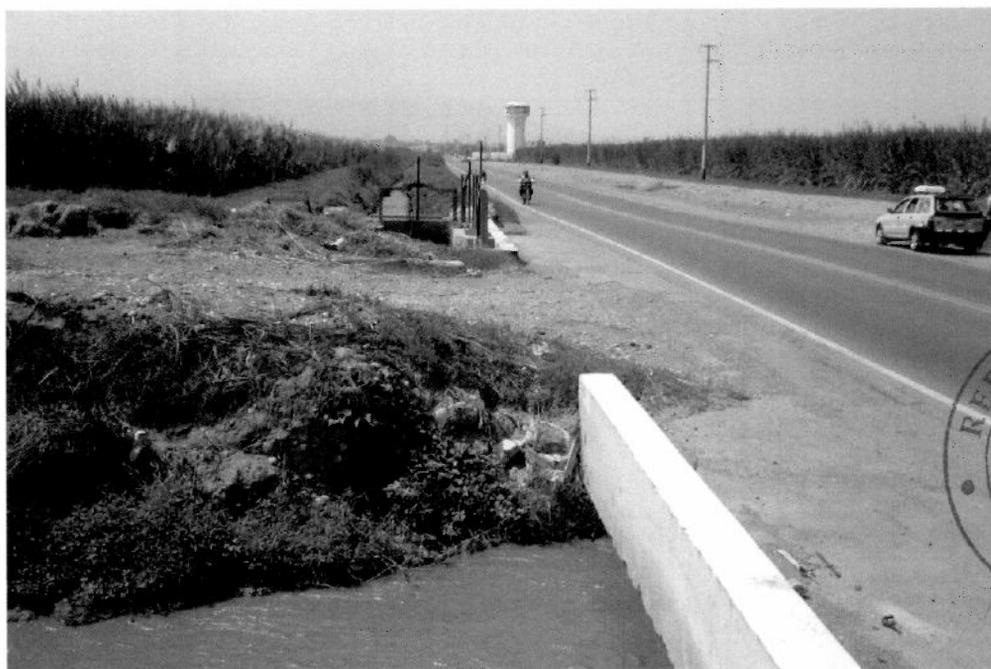
Foto 2: Pontón 608+763: Se requiere proteger la entrada y salida extendiendo los muros existentes, o construyendo muros nuevos

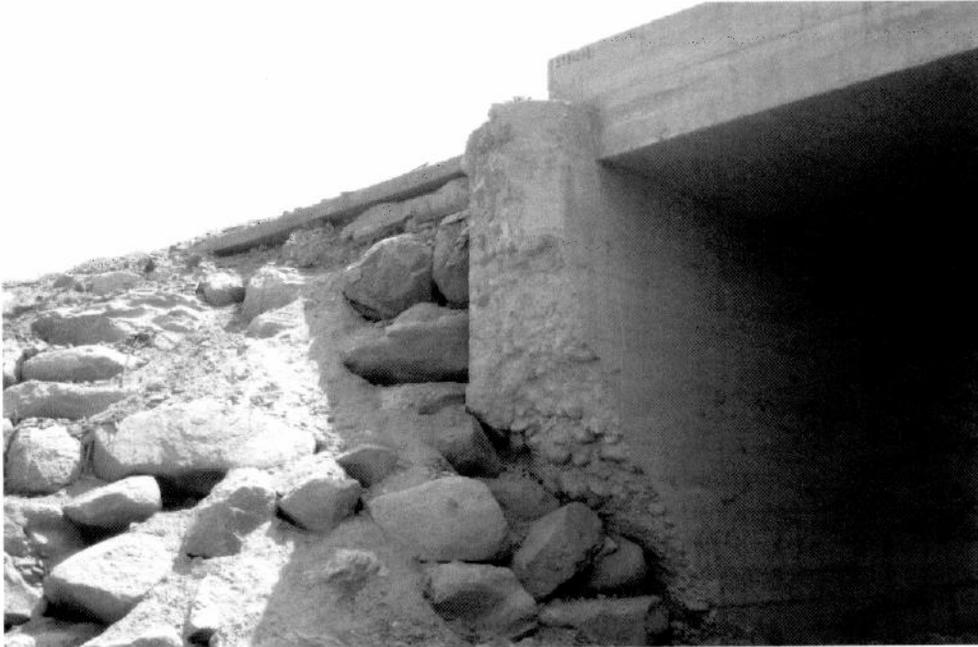
Foto 3: Pontón 610+094: Es brazo del río Careaga. El estribo derecho, aguas abajo, se encuentra parcialmente derruido y el talud del mismo lado en peligro de deslizar.

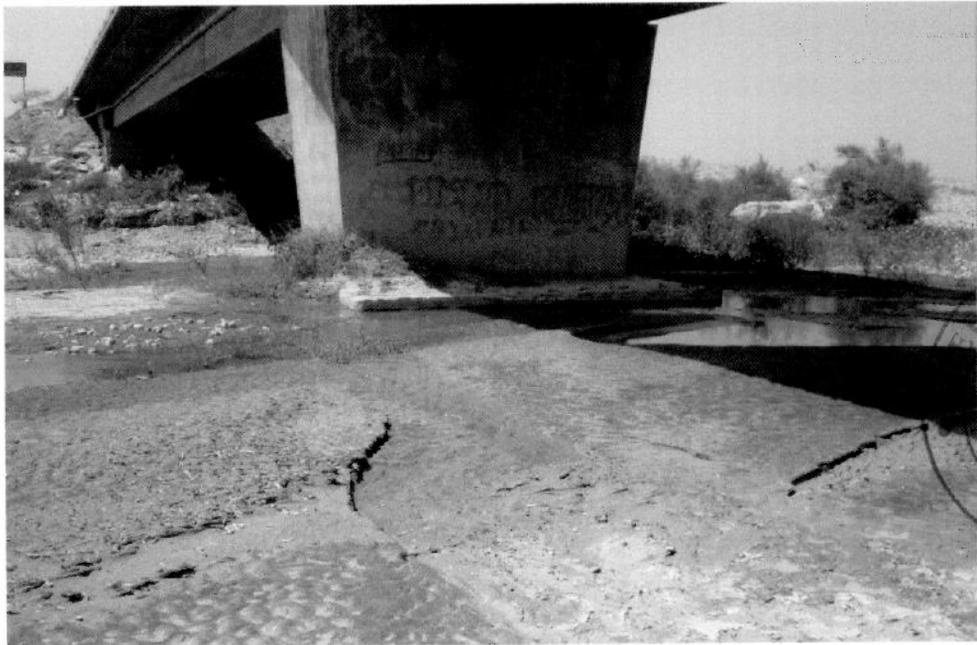
Foto 4: Puente Careaga: Se observa socavación en los pilares. Requiere obras de defensa en el lecho.

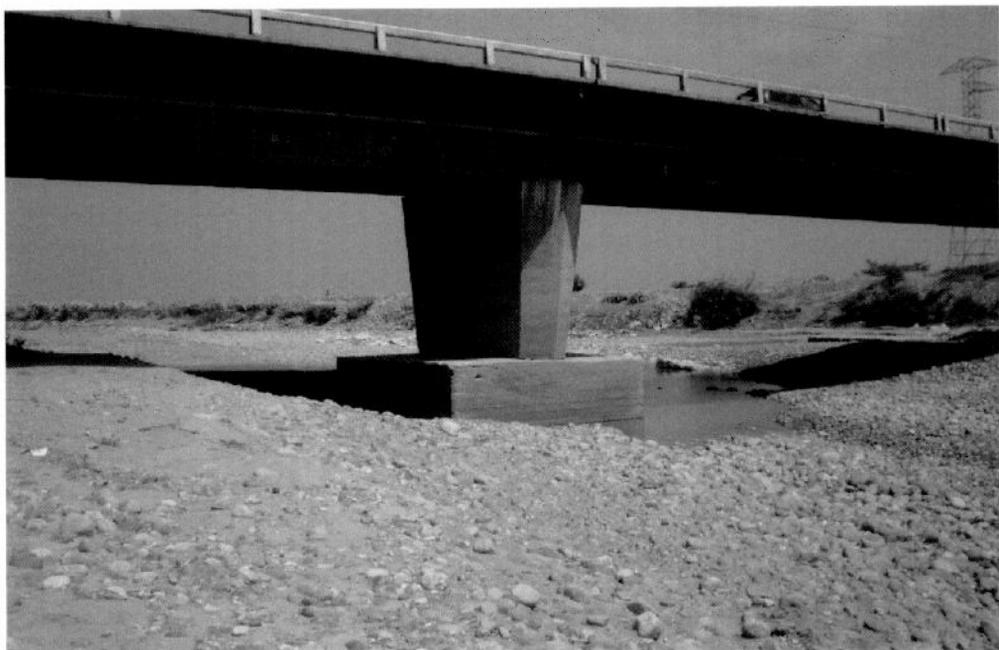
Foto 5: Puente Careaga: Se observa socavación en los pilares. Requiere obras de defensa en el lecho.

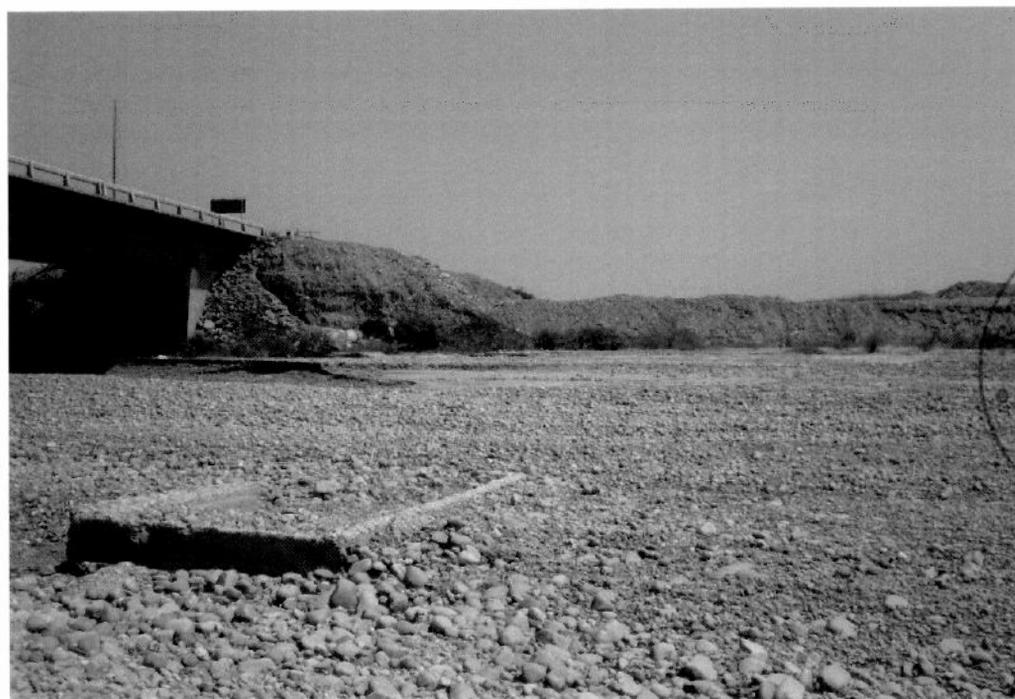
Foto 6: Puente Careaga: Se observa socavación en el talud de la margen derechas. Requiere obras de defensa en el talud de aguas arriba.

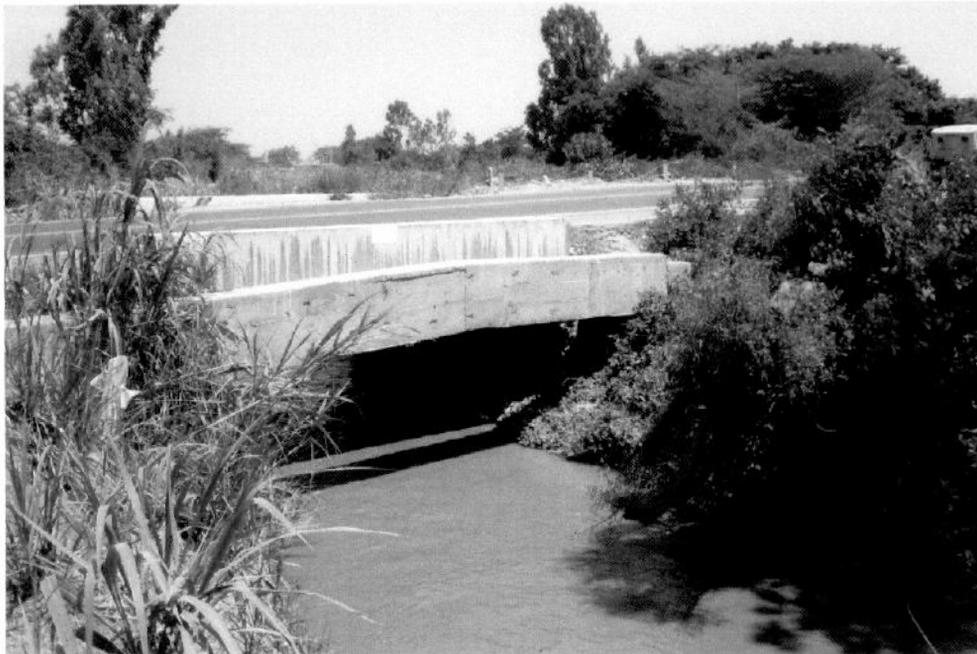
Foto 7: Pontón 625+502: Es canal de regadío. La plataforma de la carretera está parcialmente sostenida en una pirca; requiere mejorar el apoyo. Igualmente se necesita extender los muros de ala para proteger los taludes aguas arriba y aguas abajo.

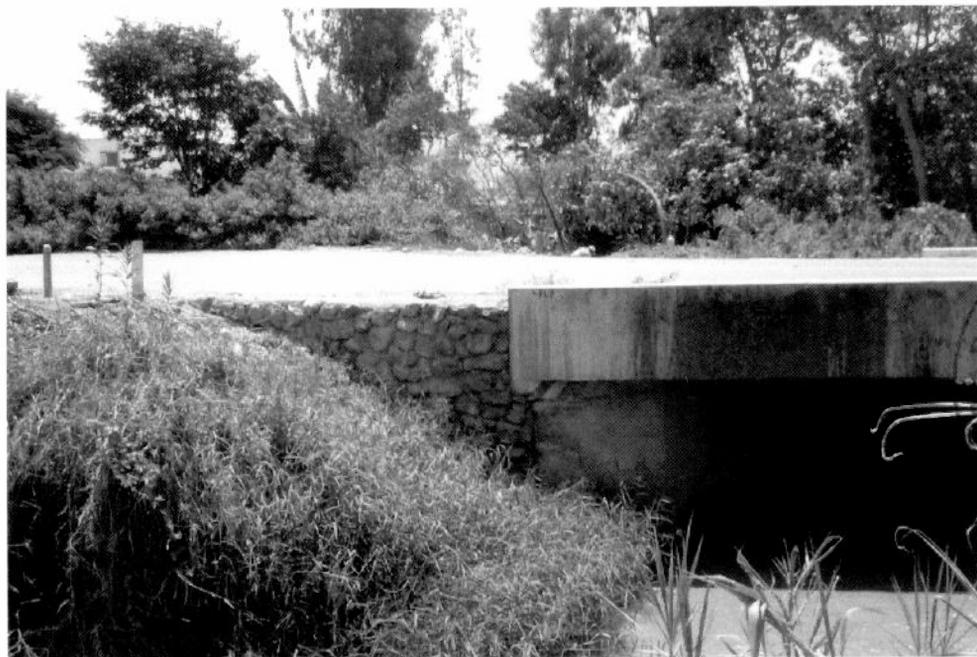
Foto 8: Pontón 625+502: Es canal de regadío. La plataforma de la carretera está parcialmente sostenida en una pirca; requiere mejorar el apoyo. Igualmente se necesita extender los muros de ala para proteger los taludes aguas arriba y aguas abajo.

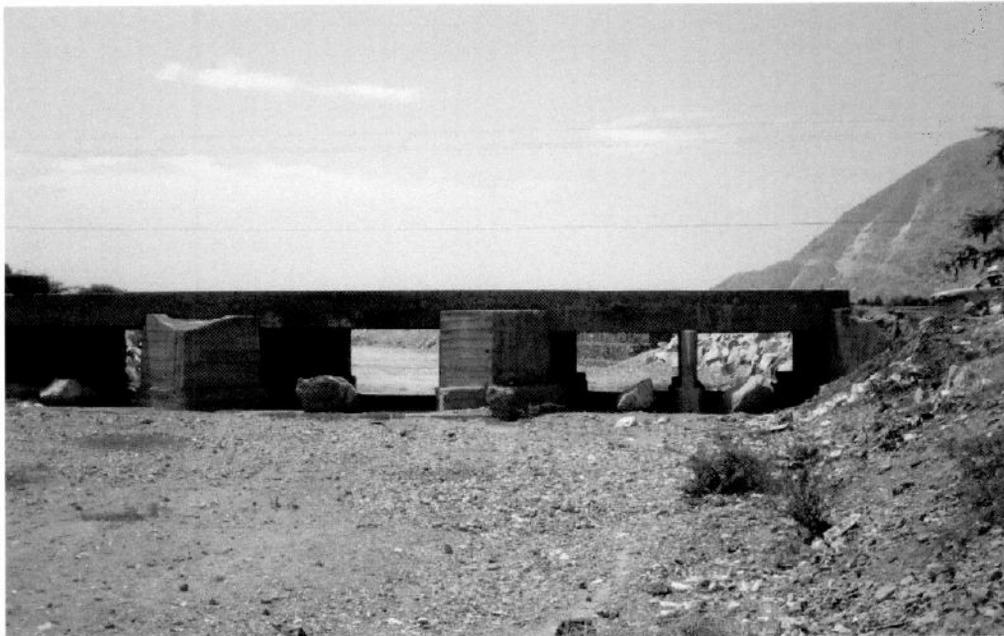
Foto 9: Puente La Arenita: Los pilares centrales han sido modificados, restringiendo el cauce bajo el puente. En la sección de salida, se han colocado grandes rocas que dificultan el flujo y deben ser retiradas. La protección de enrocado y gaviones, de aguas arriba del puente, debe ser completada.

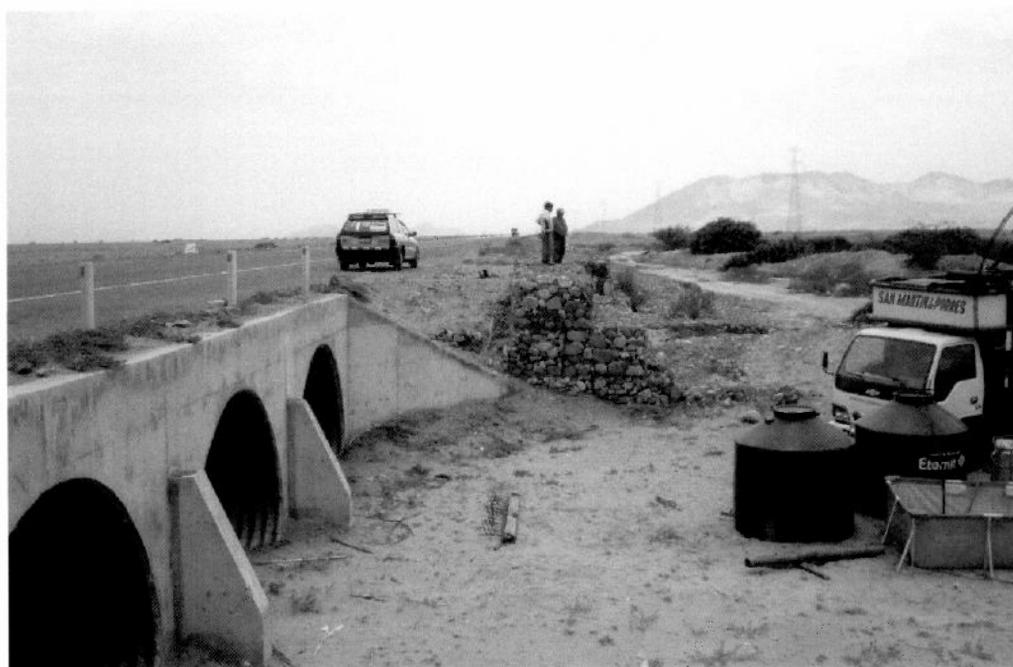
Foto 10: Pontón 658+996: La margen derecha, aguas arriba, está protegida por un muro de gaviones paralelo a la vía, que se interrumpe antes de conectar al muro de ala del pontón. Se requiere completar la defensa.

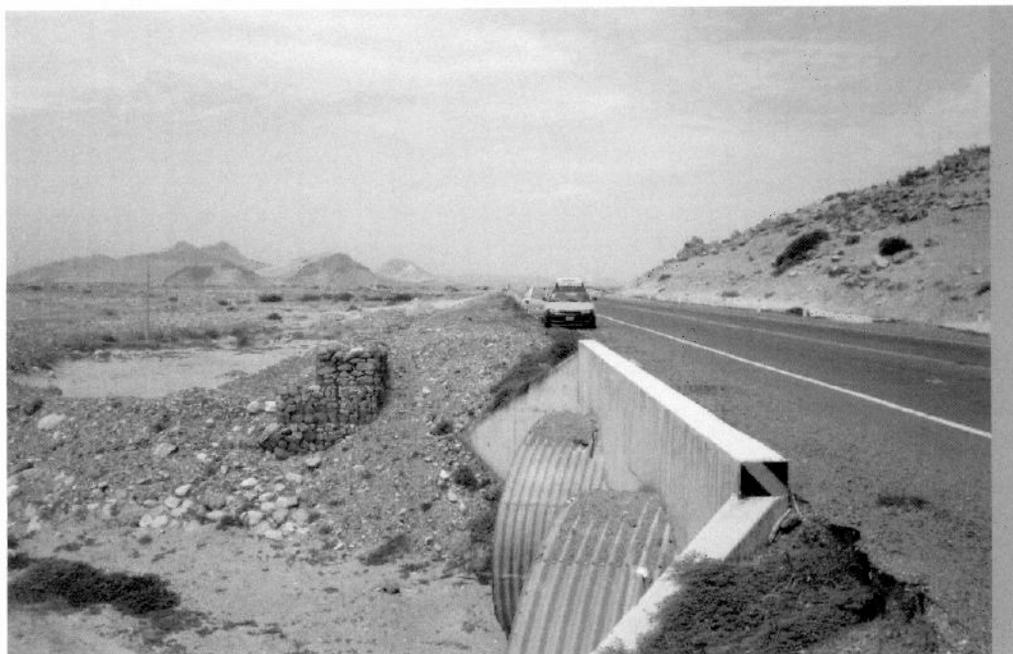
Foto 11: Pontón 662+046: La margen izquierda, aguas arriba, está protegida por un muro de gaviones paralelo a la vía, que se interrumpe antes de conectar al muro de ala del pontón. Se requiere completar la defensa.

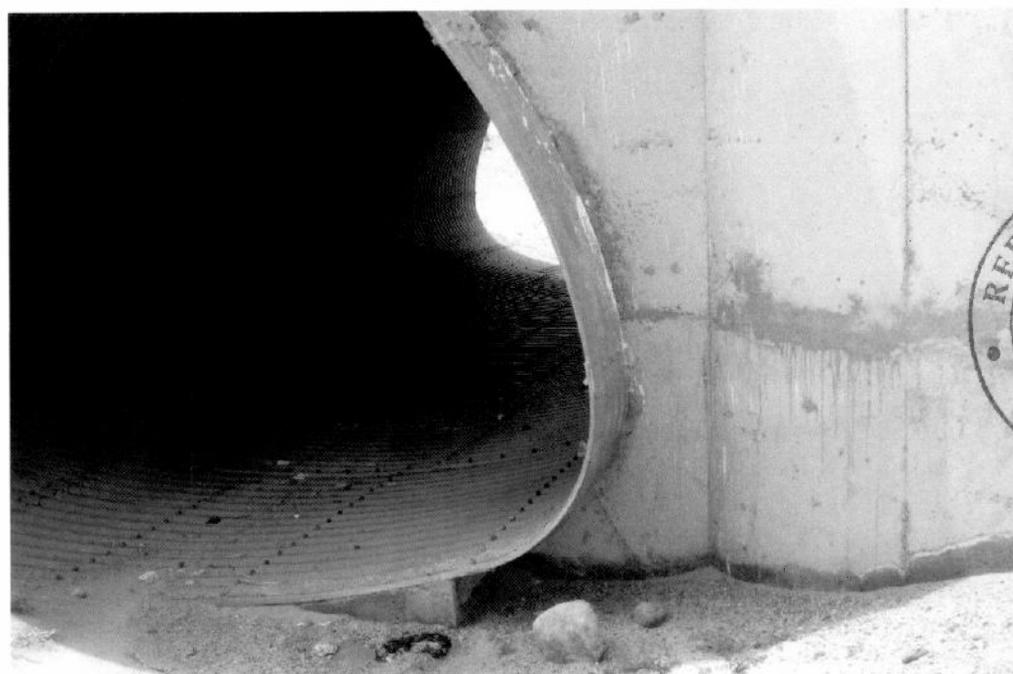
Foto 12: Pontón 662+797: El apoyo izquierdo del "superspan", es incompleto. Se requiere completar la base de concreto

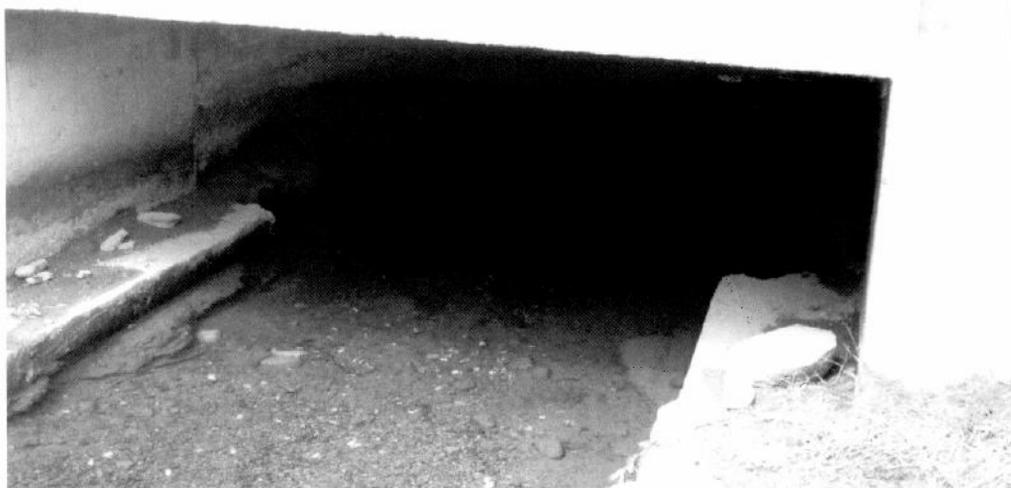
Foto 13: Pontón 688+385: Se observa deterioro de los apoyos del pilar y los estribos, que deben ser reparados

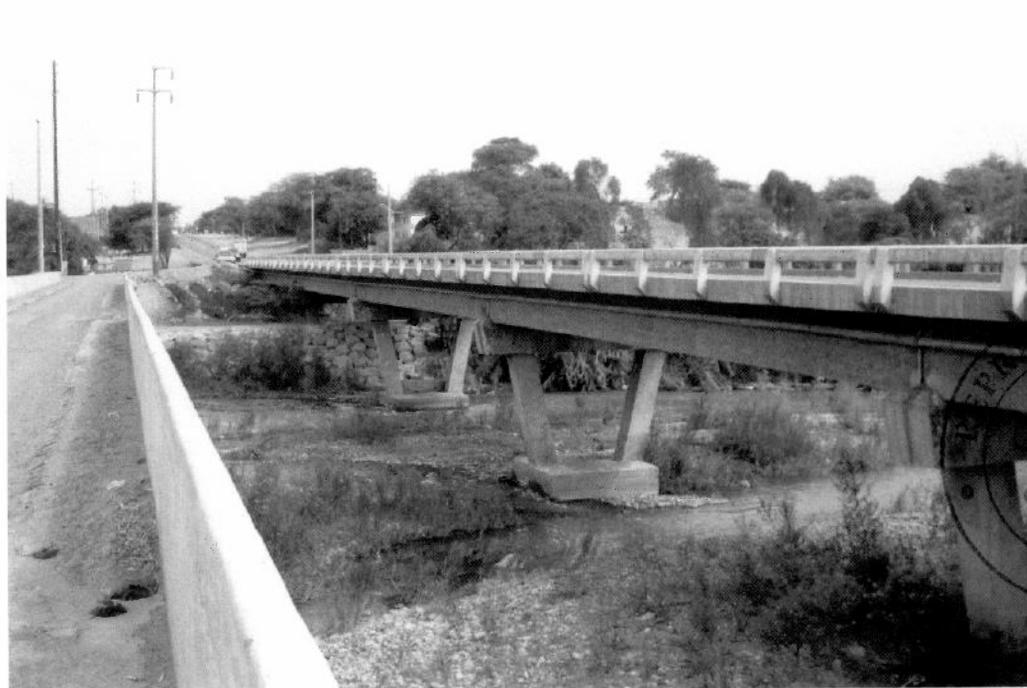
Foto 14: Puente La Libertad: Los vanos extremos se encuentran total y parcialmente anulados por un dique y relleno, respectivamente. Se observa socavación en la cimentación de los pilares.

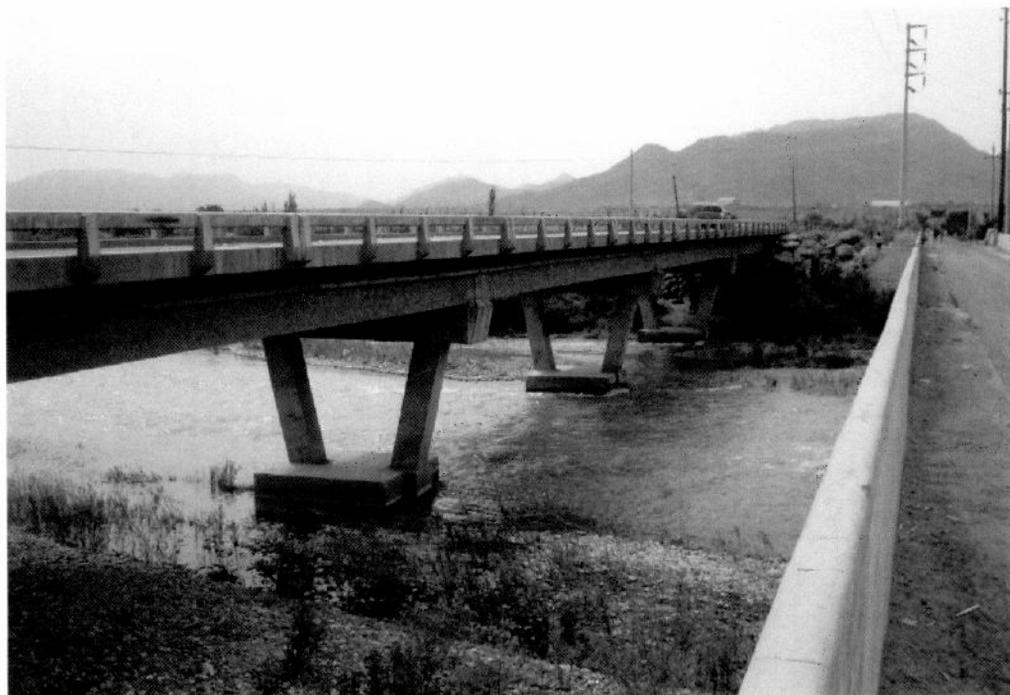
Foto 15: Puente La Libertad: Los vanos extremos se encuentran total y parcialmente anulados por un dique y relleno, respectivamente. Se observa socavación en la cimentación de los pilares.

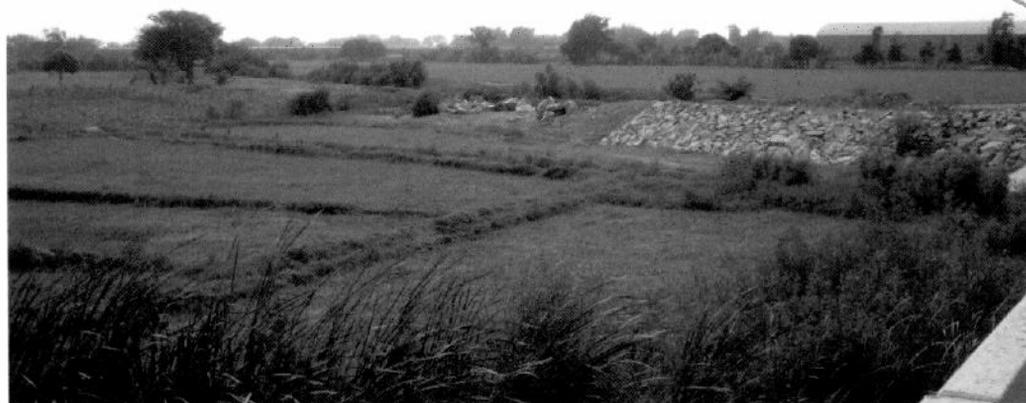
- El puente Chamán, presenta severa colmatación del cauce del río, en el cual se han desarrollado áreas de cultivo, que obstruye el flujo libre de los caudales extremos, debiendo procederse a la limpieza del cauce hasta el nivel existente durante el período de construcción del puente. Asimismo, las obras de protección de los estribos se encuentran deterioradas que deben ser reparadas.
- El puente Avispero no presenta evidencias de socavación y la capacidad hidráulica del mismo es adecuada para los caudales extremos previsibles.

Foto 16: Puente Chamán: El lecho del río ha sido utilizado como terreno de cultivo aguas abajo del puente, disminuyendo su capacidad hidráulica.

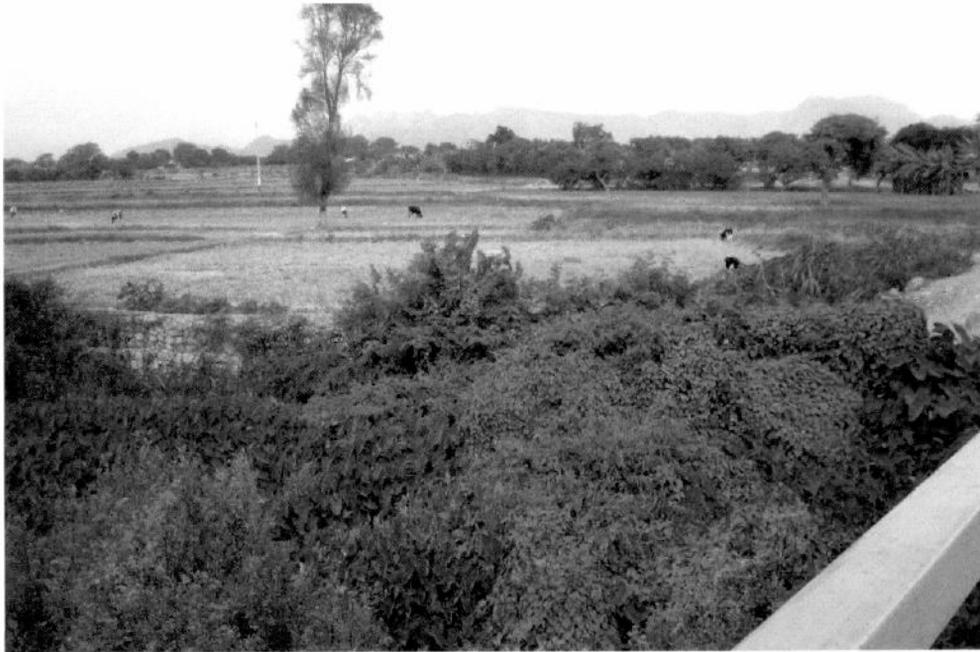
Foto 17: Puente Chamán: El lecho del río, aguas arriba del puente, se encuentra cubierto por vegetación natural, disminuyendo su capacidad hidráulica.

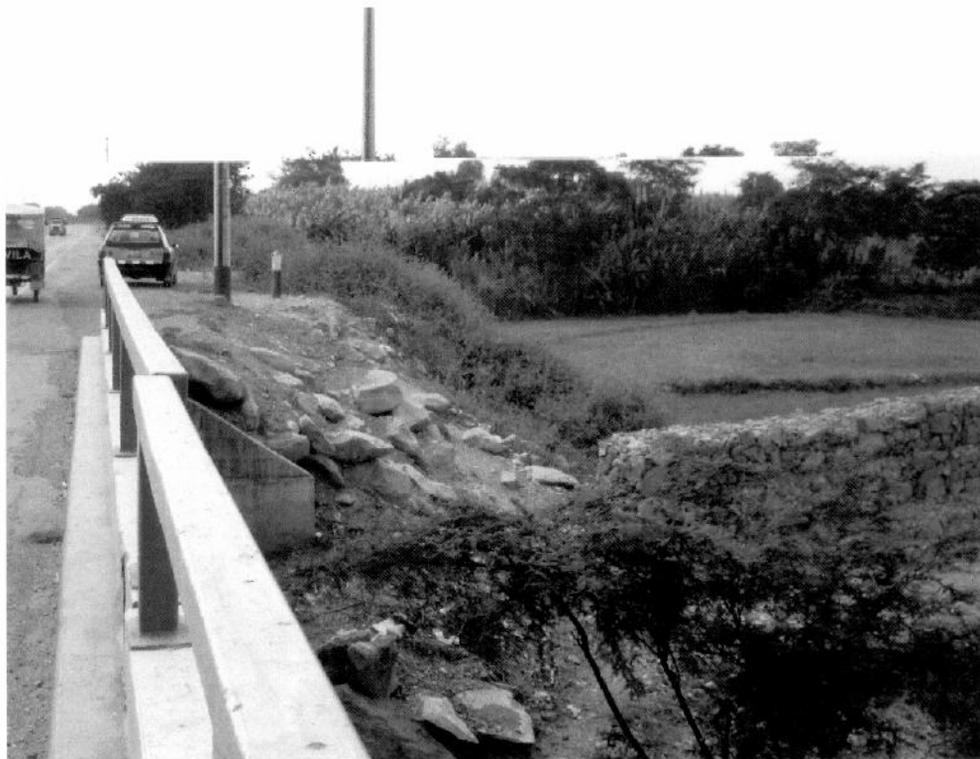
Foto 18: Puente Chamán: La protección de los taludes, aguas arriba del puente, no cubre el tramo adyacente al muro de ala. Se requiere completar los muros de gaviones.

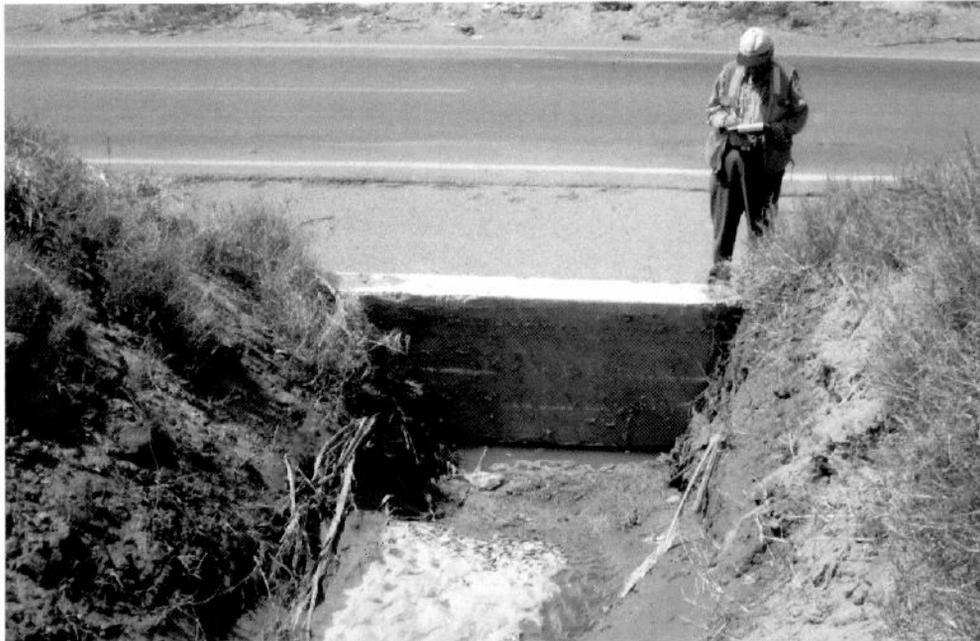
Foto 19: Alcantarilla 610+785: La alcantarilla se encuentra totalmente colmatada, restringiendo totalmente el paso del flujo. Se requiere eliminar los sedimentos en la alcantarilla y en los canales de ingreso y salida.

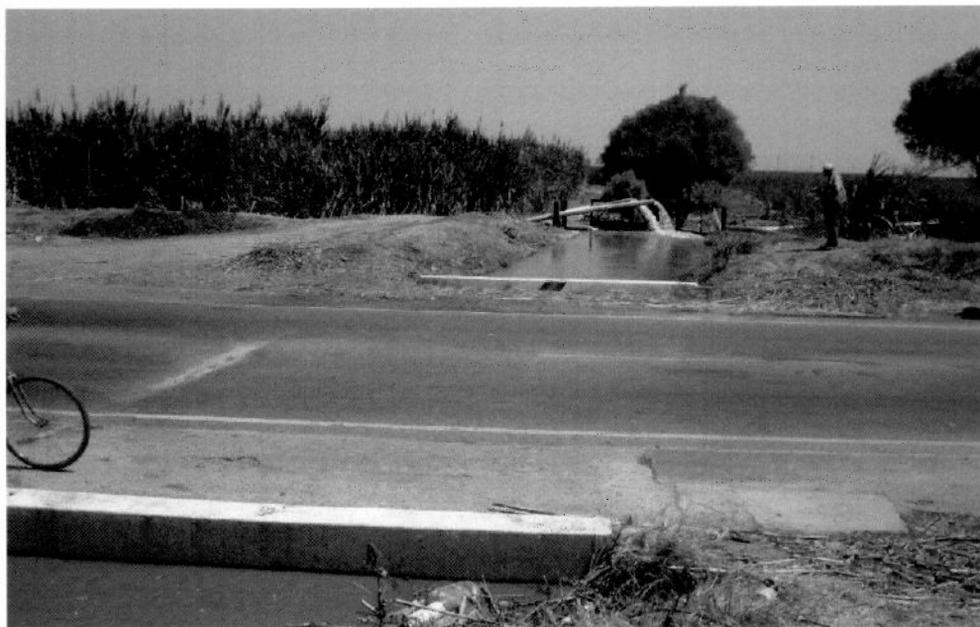
Foto 20: Alcantarilla 612+235: El sistema de riego, controlado por compuertas, origina una excesiva sobre elevación del agua en los anales de ingreso y salida, que alcanza el nivel de la estructura del pavimento. Debe reformularse el sistema de riego.

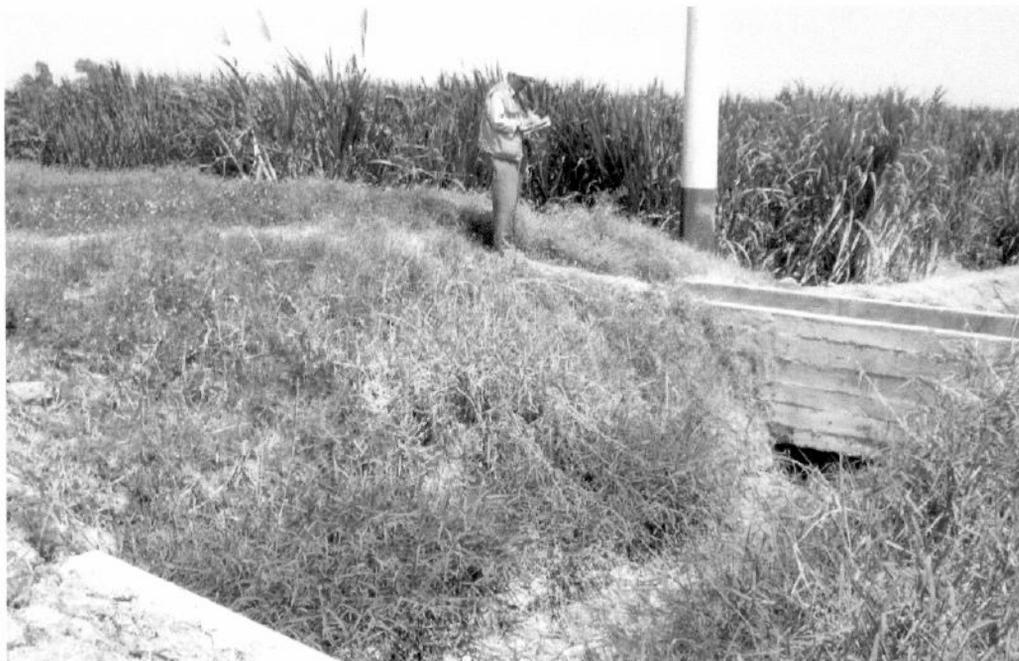
Foto 21: Alcantarilla 613+412: La alcantarilla se encuentra severamente colmatada. Se requiere eliminar sedimentos dentro de la alcantarilla y en los canales de ingreso y salida.

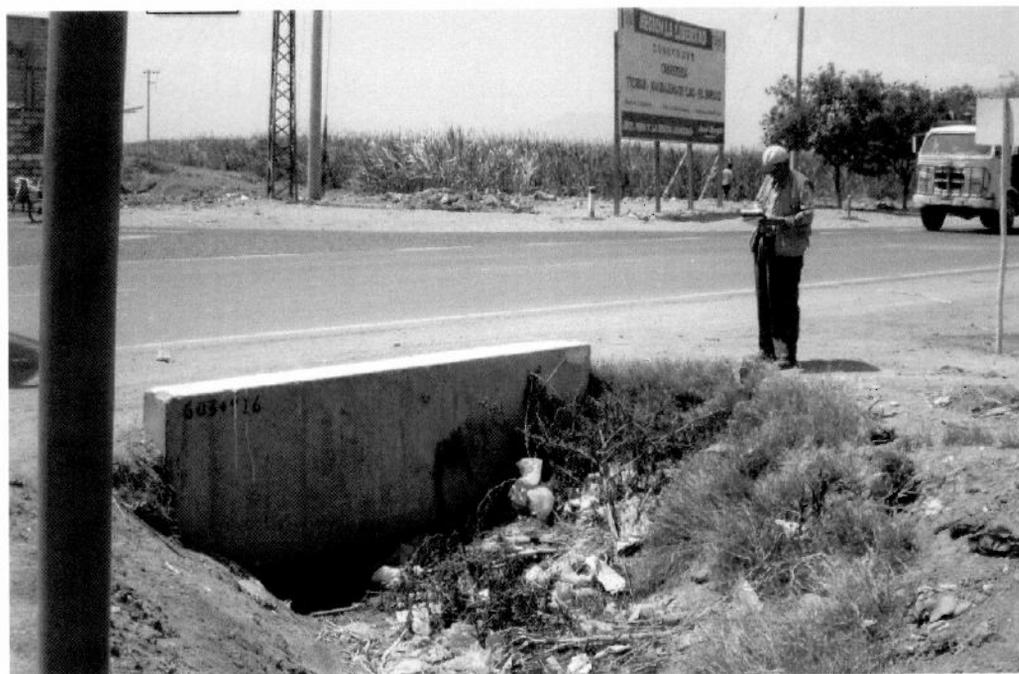
Foto 22: Alcantarilla 613+540: La alcantarilla se encuentra severamente colmatada y prácticamente inoperativa. Se requiere descolmatar la alcantarilla y los canales de ingreso y salida.

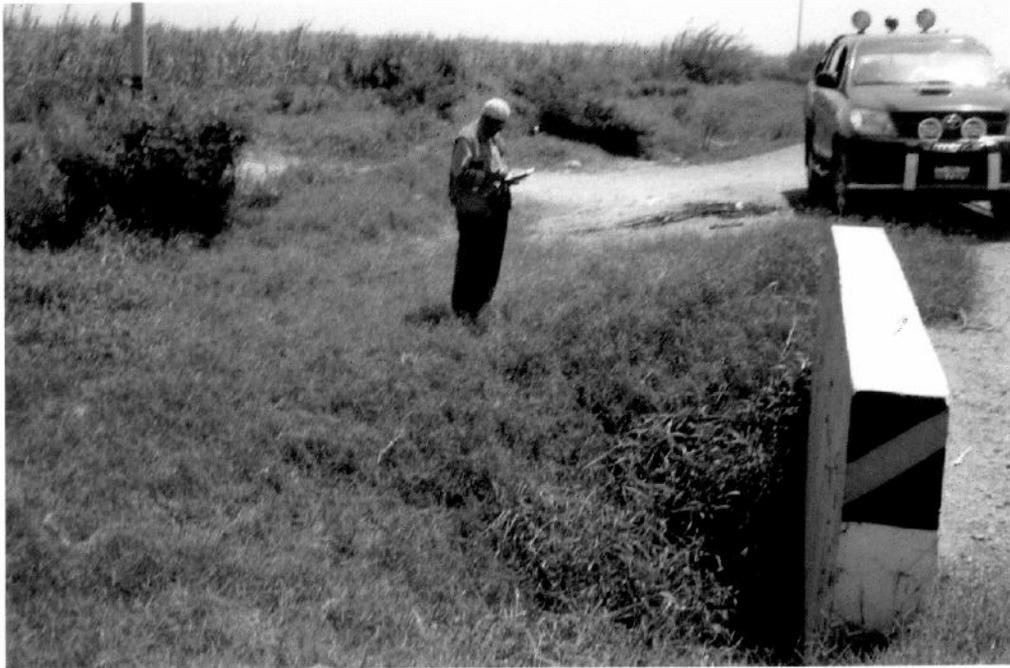
Foto 23: Alcantarilla 614+653: El canal de descarga se angosta a aproximadamente 5 m aguas abajo de la alcantarilla.

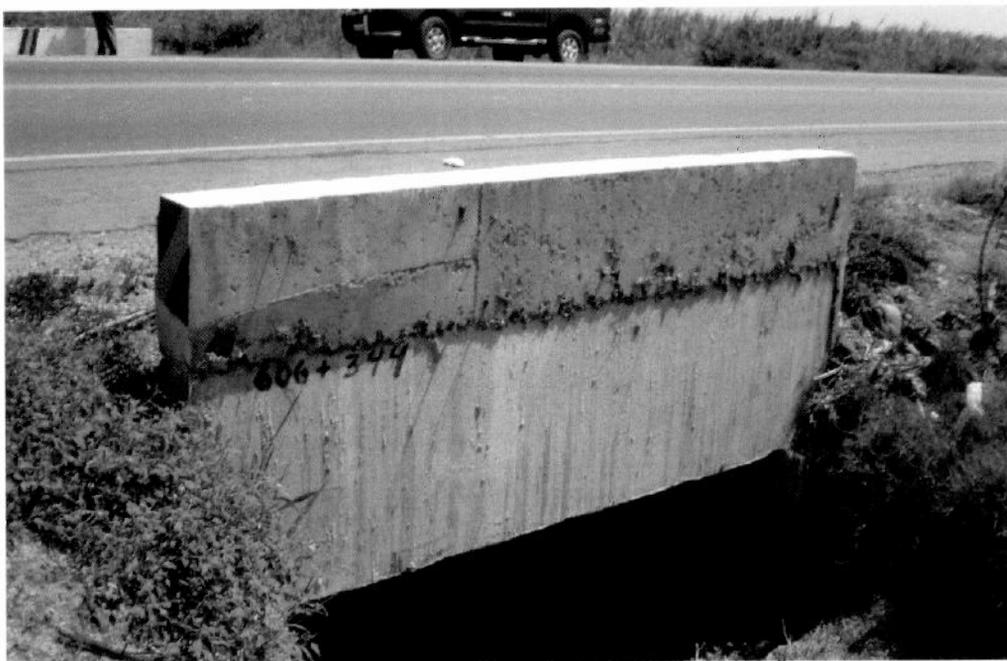
Foto 24: Alcantarilla 623+135: La alcantarilla se encuentra severamente obstruida por sedimentos y vegetación; requiere ser descolmatada

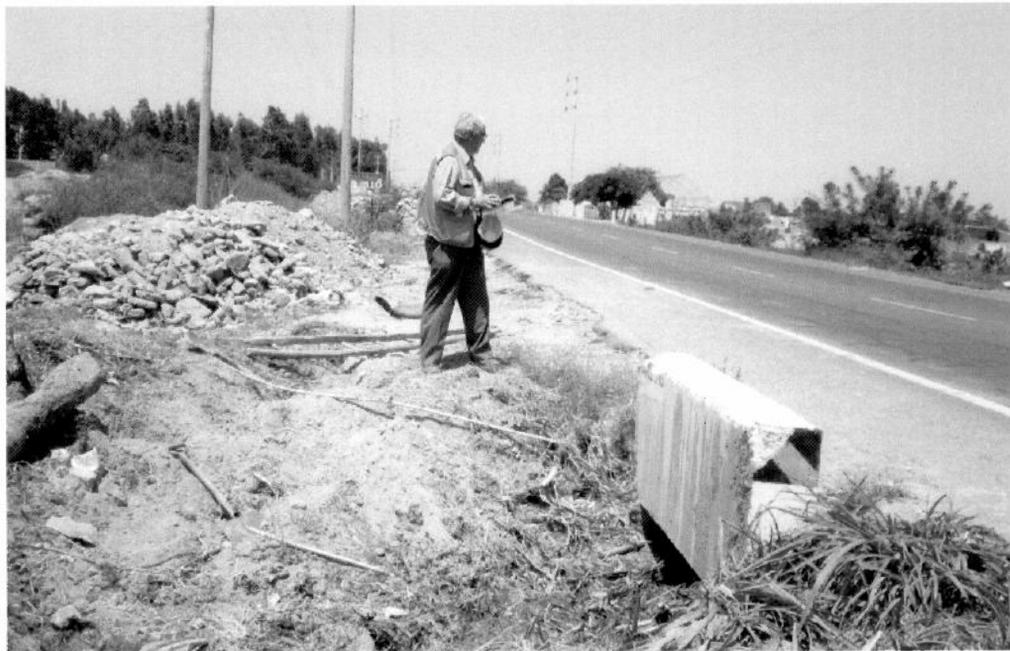
Foto 25: Alcantarilla 625+335: Requiere descolmatar, tanto de la alcantarilla como de los canales de ingreso y salida.

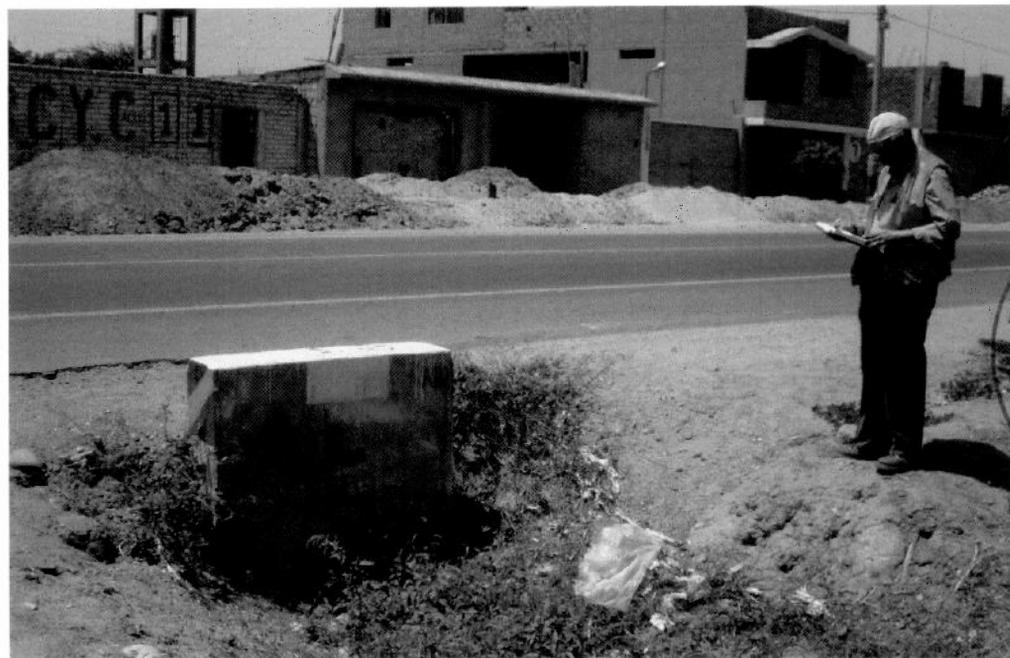
Foto 26: Alcantarilla 626+186: Alcantarilla circular de escaso diámetro. Requiere de limpieza en canales de entrada y salida.

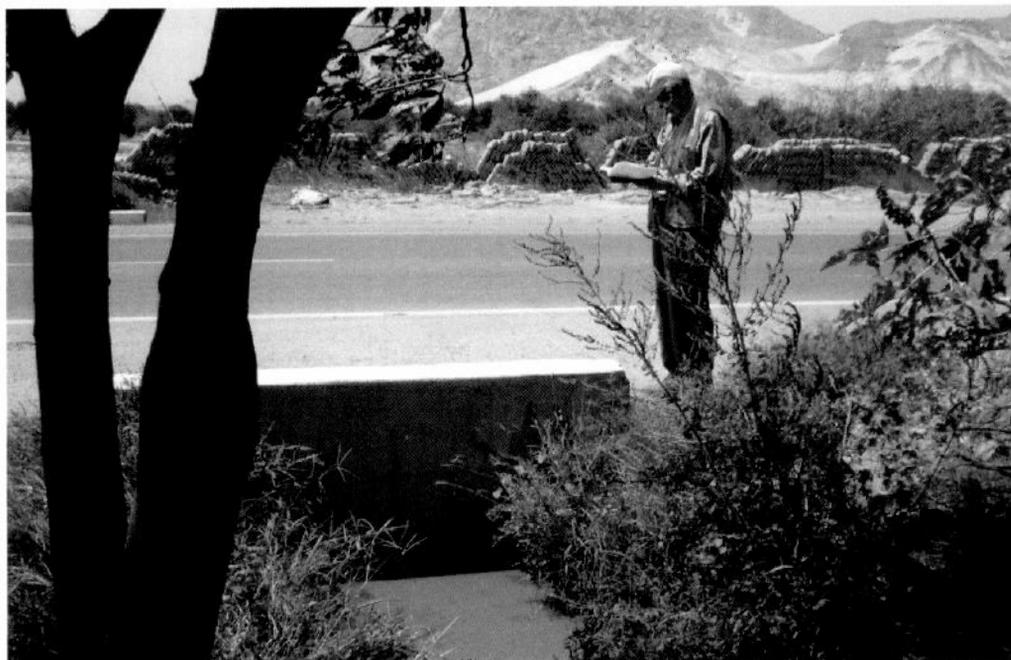
Foto 27: Alcantarilla 634+252: Presenta escaso borde libre; debe eliminarse el material sedimentado en la alcantarilla y en los canales de ingreso y salida.

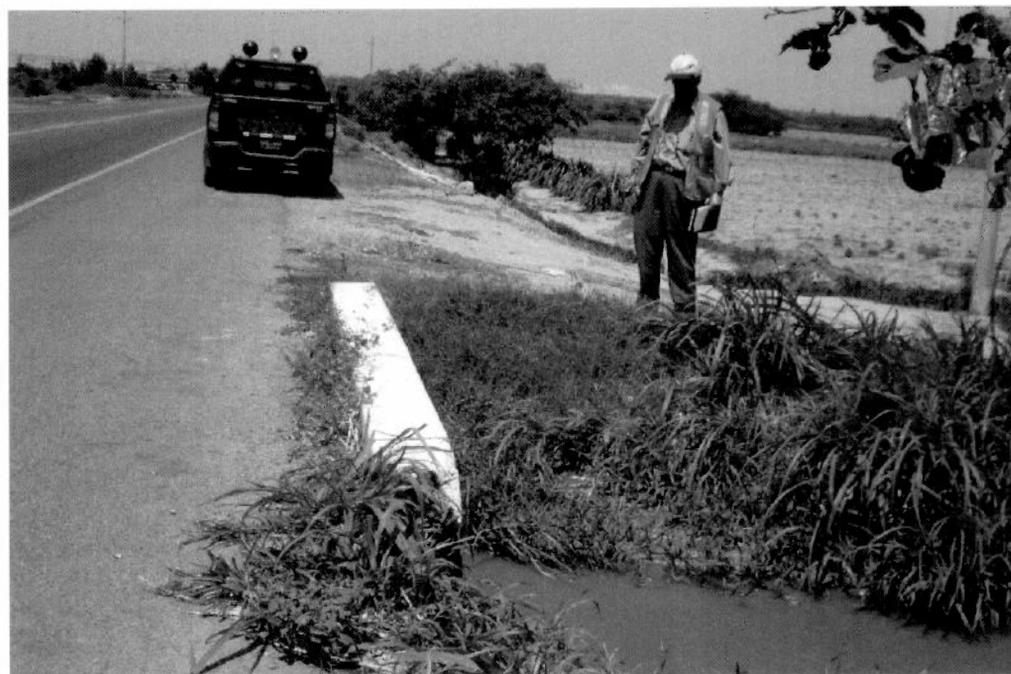
Foto 28: Alcantarilla 635+131: Alcantarilla enviajada; requiere limpieza de los canales de entrada y salida.

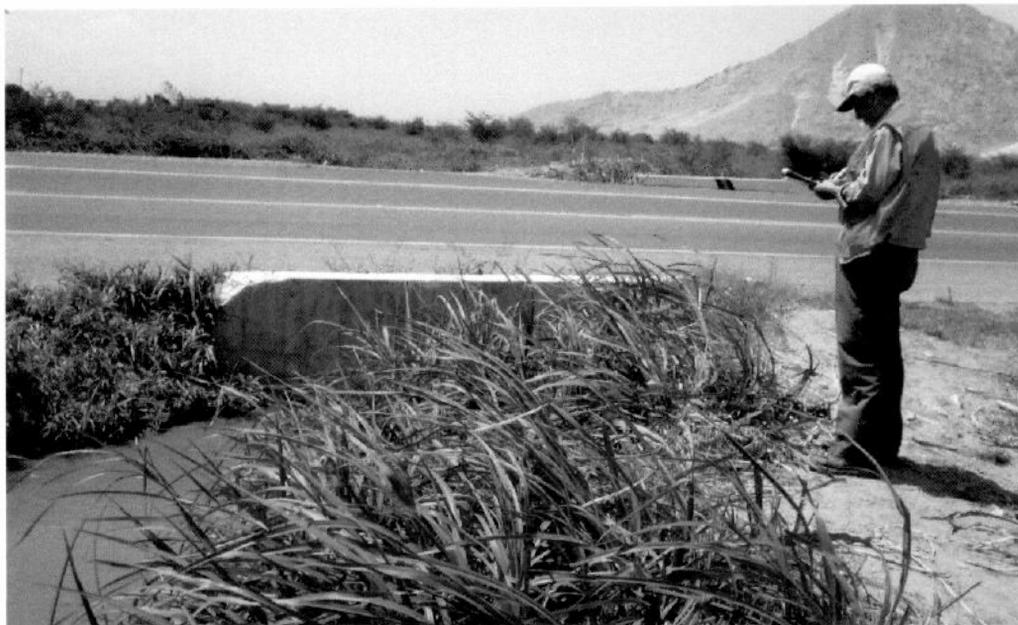
Foto 29: Alcantarilla 635+130: El nivel de agua se acerca excesivamente al nivel del pavimento, pudiendo originar problemas de drenaje por capilaridad. Se debe eliminar sedimentos tanto del fondo de la alcantarilla como de los canales de ingreso y salida.

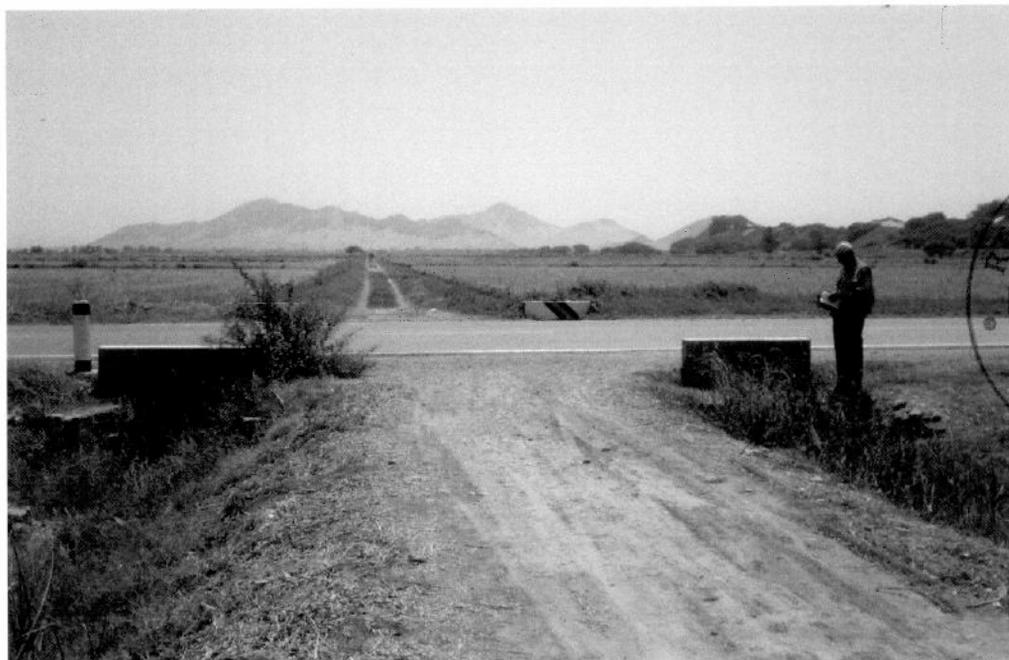
Foto 30: Alcantarillas 672+998 y 672+994: Alcantarillas paralelas; requieren limpieza de los respectivos canales.

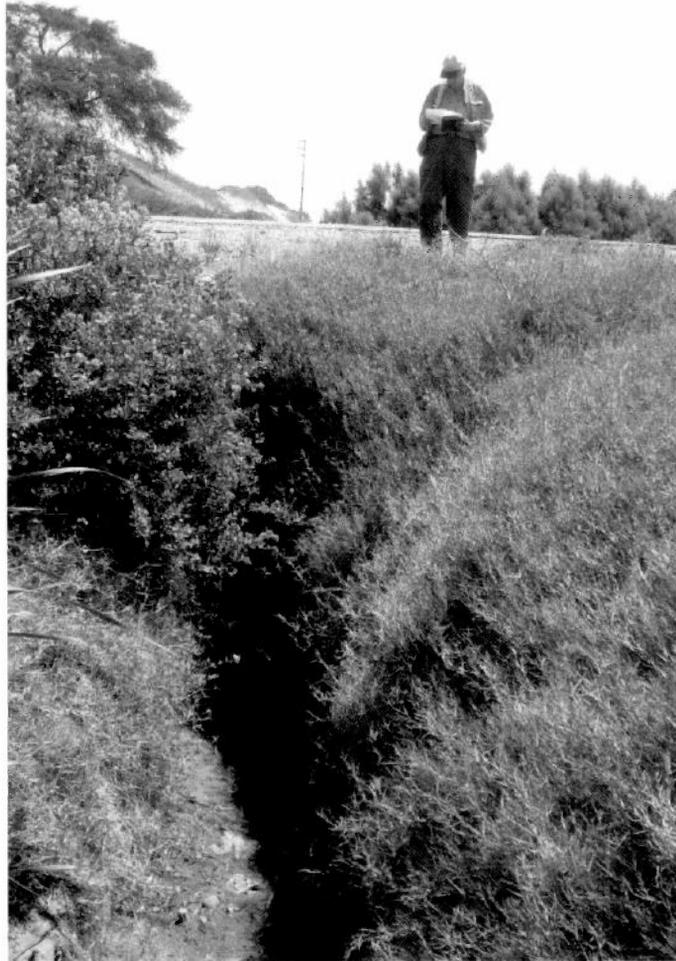
Foto 31: Alcantarilla 675+745: Se requiere Eliminación de vegetación en el canal.

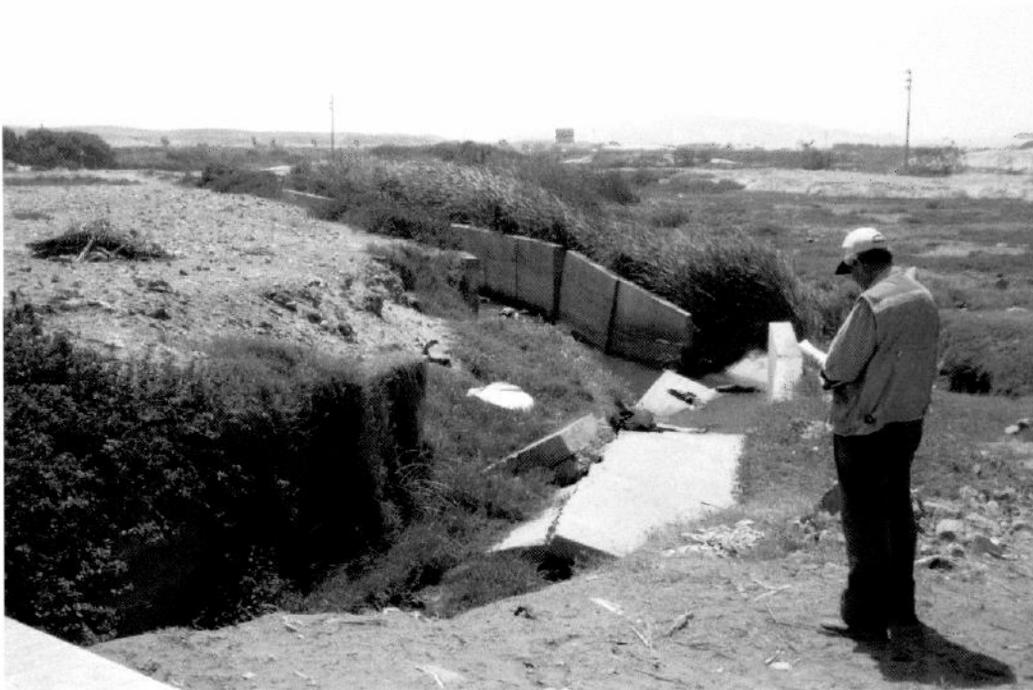
Foto 32: Alcantarilla 668+651: Los muros del canal de aproximación se encuentran colapsados, aunque no afectan el funcionamiento de la alcantarilla.
