ESTUDIO DE MANTENIMIENTO CARRETERA: PANAMERICANA (KM. 586+600 AL KM. 600+000)

ESTUDIO DE HIDROLOGIA Y DISEÑO HIDRAULICA Y DRENAJE

**ESTUDIO DE MANTENIMIENTO PERIÓDICO DE LA CARRETERA:
PANAMERICANA NORTE,
TRAMO I (KM. 586+600 AL KM 736+600)**

**ESTUDIO DE HIDROLOGIA, HIDRAULICA Y DRENAJE VIAL
Rev. 0**

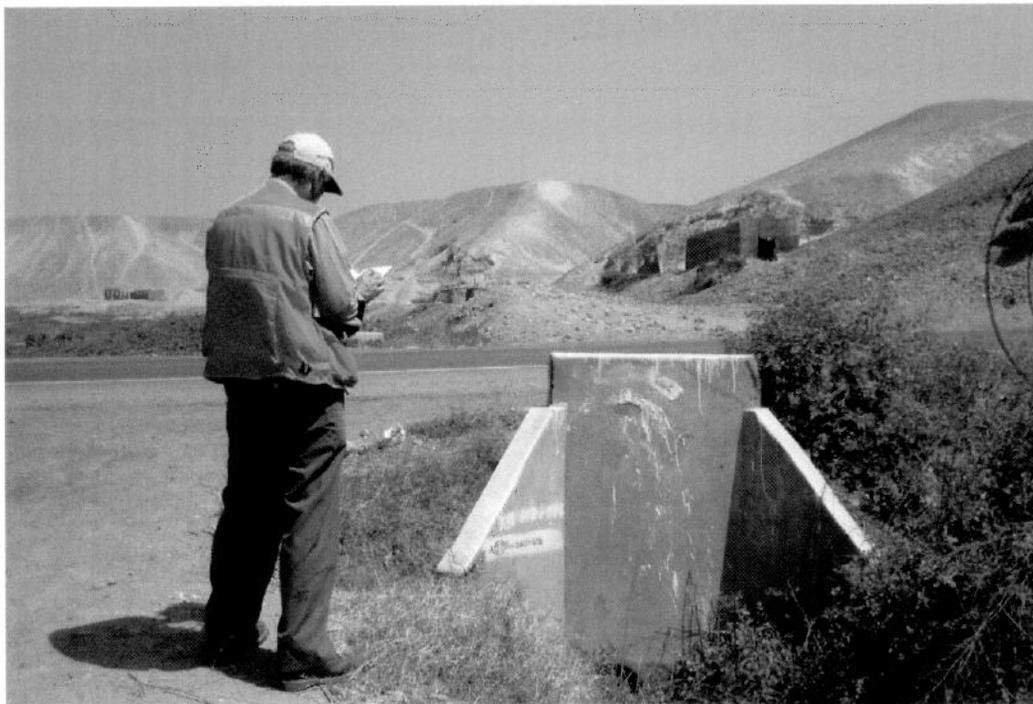
Foto 33: Alcantarilla 681+290: Son dos tubos de concreto de 0.30 m de diámetro. Descarga entre sectores actualmente eriazos.
