**ESTUDIO DEFINITIVO REHABILITACIÓN DE LA CARRETERA PANAMERICANA
NORTE, TRAMO: Km 557+000 – Km 886+600**

VÍA EVITAMIENTO TRUJILLO

N° 181154-63-INF-001

SEÑALIZACIÓN Y SEGURIDAD VIAL

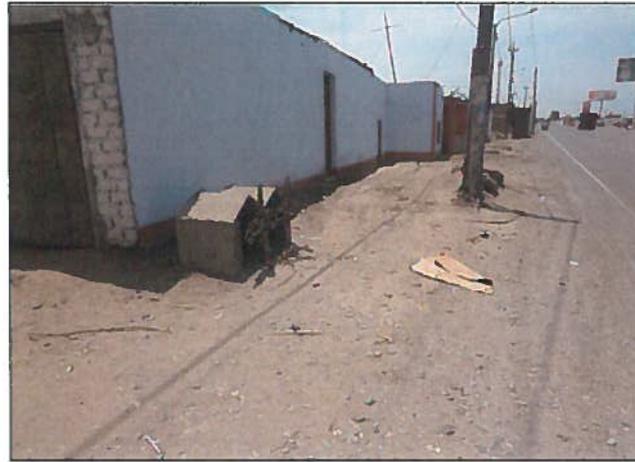
Foto N° 01.- Capillas ubicadas sobre la vía a la altura del Km 559+500

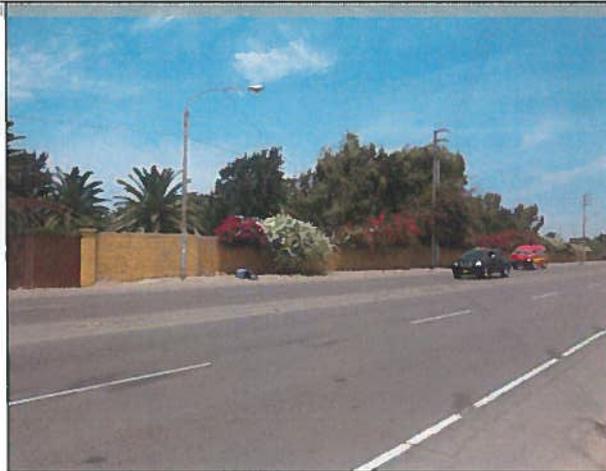
Foto N° 02.- Capillas ubicadas sobre la vía a la altura del Km 559+200

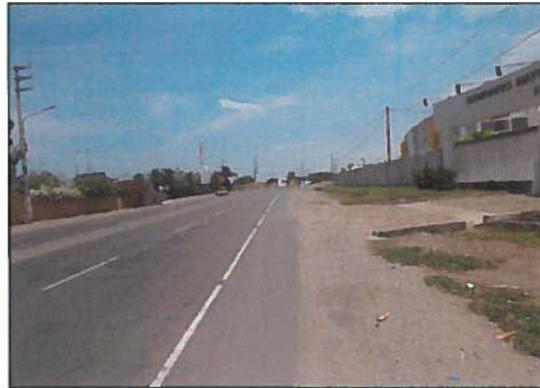
Foto N° 03.- Centro universitario donde peatones no cuentan con plazoletas de cruce, berma central inadecuadamente señalizada.

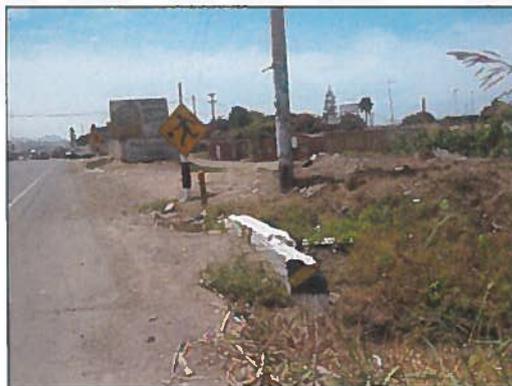
Algunos puntos de cruce de canales de riego no se encuentran adecuadamente señalizados como en el siguiente:

Foto N° 04.- Señalizar adecuadamente el parapeto del canal de riego, además el tamaño del poste de la señal P-50 no cumple con la norma establecida.

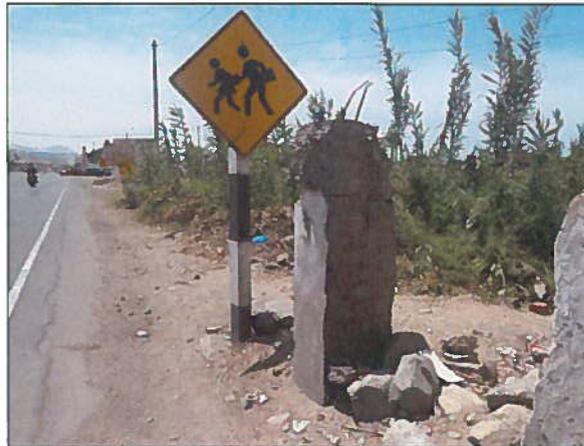
Del mismo modo se identificó la inadecuada ubicación de algunas señales cuya visibilidad era impedida de ser observada por los usuarios de la vía como se muestra a continuación:

Foto N° 05.- Señales cuya visibilidad es impedida por obstáculos Km 558+320

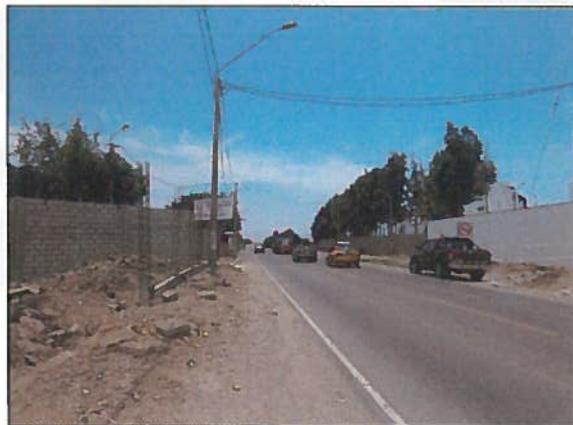
Foto N° 06.- Se observa que hay elementos que obstaculizan la berma como materiales de construcción y toda clase de desperdicios sólidos en varios sectores a lo largo de la vía, además se observa como los vehículos no respetan la señal de no adelantar.

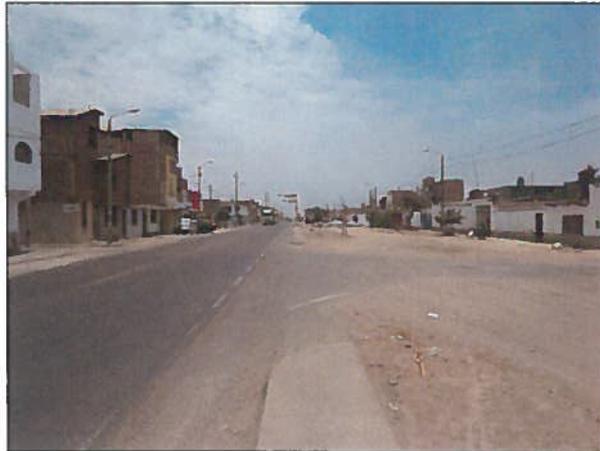
Foto N° 05.- Intersección con señalización inexistente

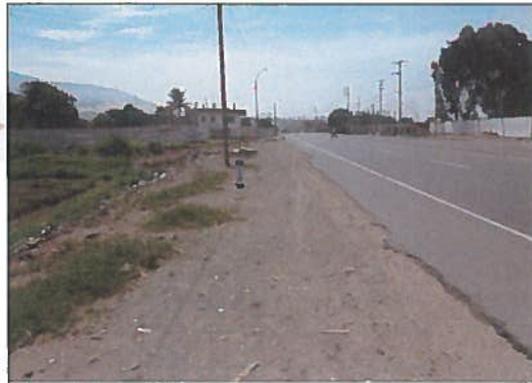
Foto N° 02.-
 Inicio del tramo: Se observa a los peatones que no tienen puntos de cruce a través de la vía. Bermas irregulares.

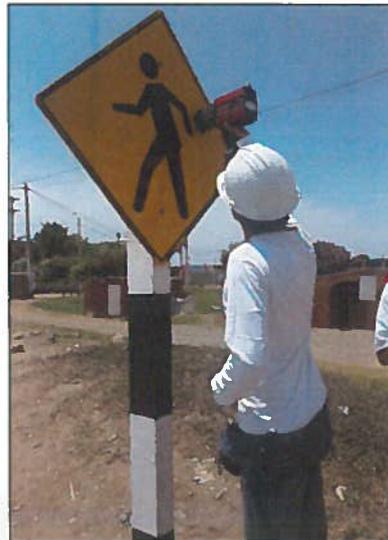
Foto N° 03.-
 Se observa que la vía atraviesa repetidos sectores urbanos

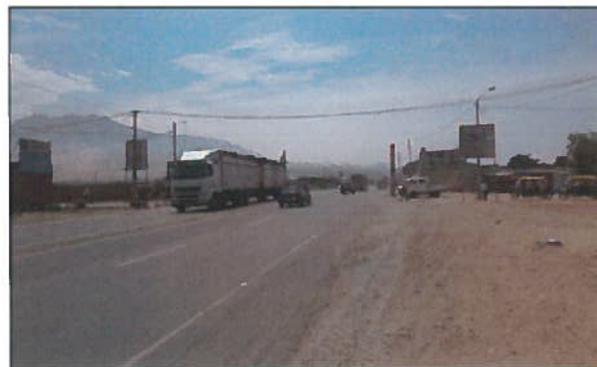
Foto N° 04.-
 A través de la vía atraviesan sendas intersecciones irregulares.

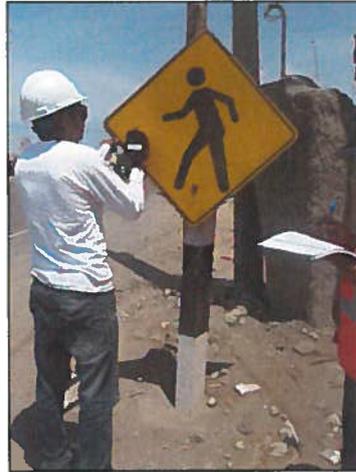
Foto N° 05.-
 Señales que no cumplían con la altura mínima requerida según lo que indica la norma para vías

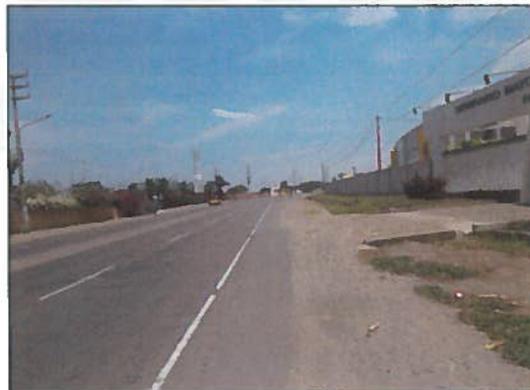
Foto N° 06.-
 La vía atraviesa importantes centros educativos para vías urbanas.

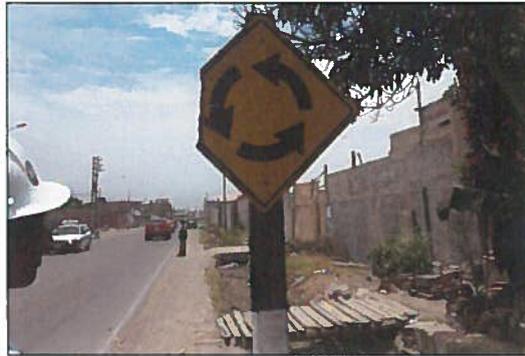
Foto N° 07.-
Panel en malas condiciones requiere reemplazo.

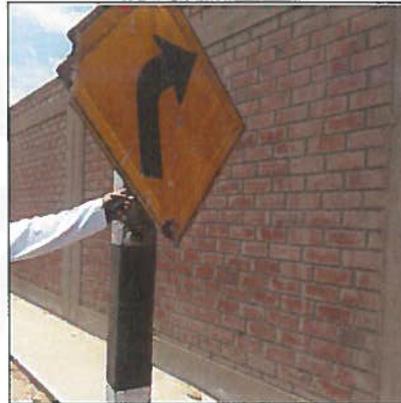
Foto N° 08.-
Panel en malas condiciones requiere reemplazo.

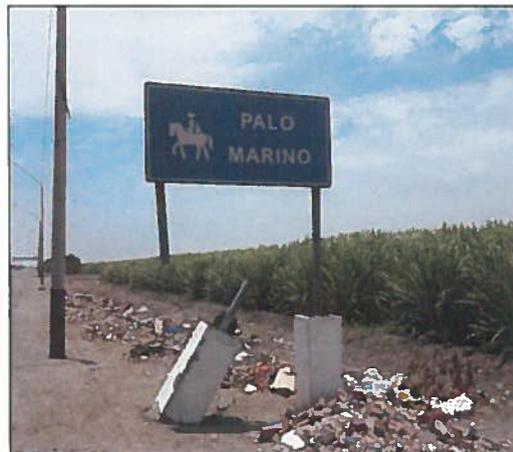
Foto N° 09.-
Poste y estructura de soporte en malas condiciones requiere reemplazo.
