**INVENTARIO DE SEÑALIZACION**

TRAMO: PANAMERICANA NORTE  
 SUBTRAMO VIA DE EVITAMIENTO TRUJILLO  
 KM: 557+010 AL KM: 586+600

**FICHA DE INVENTARIO DE SEÑALIZACION Y SEGURIDAD VIAL  
 (SEÑAL VERTICAL)**

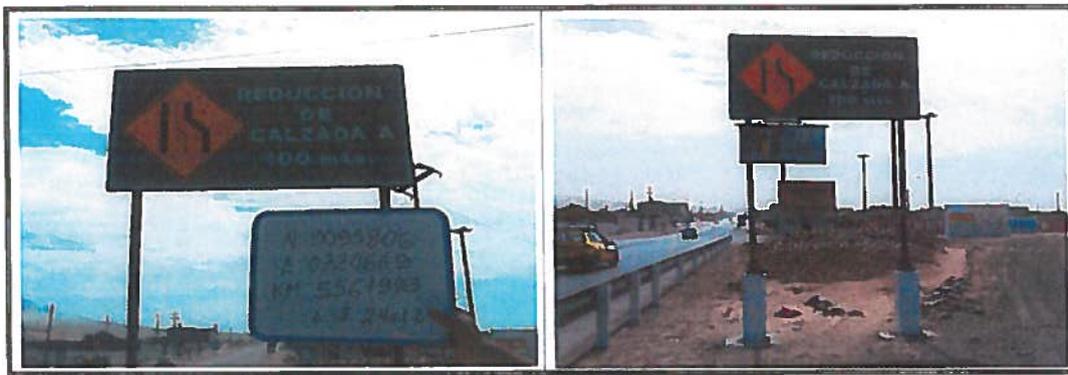
FICHA N° 001 - S

- Se requiere reemplazo de panel y pintado del portico
- Sus medidas son de 2.40m x 1.20m
- No pasa la verificación mínima de reflectividad

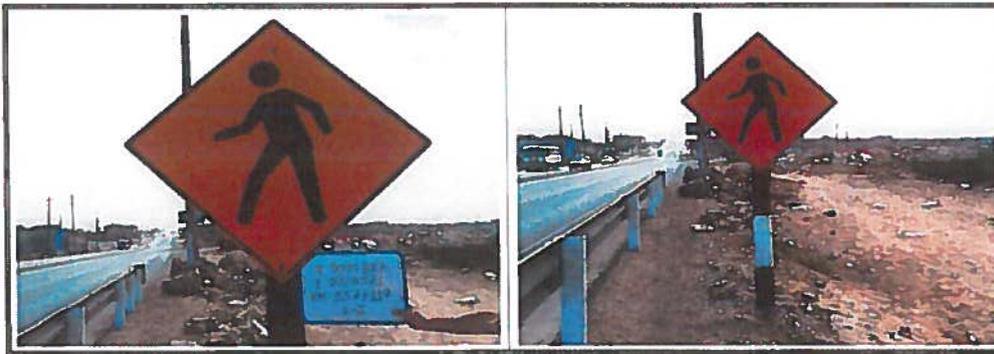
FICHA N° 002 - S

- Requiere mantenimiento limpieza de panel
- Reemplazar poste de soporte, no cumple con la altura mínima requerida por normativa.

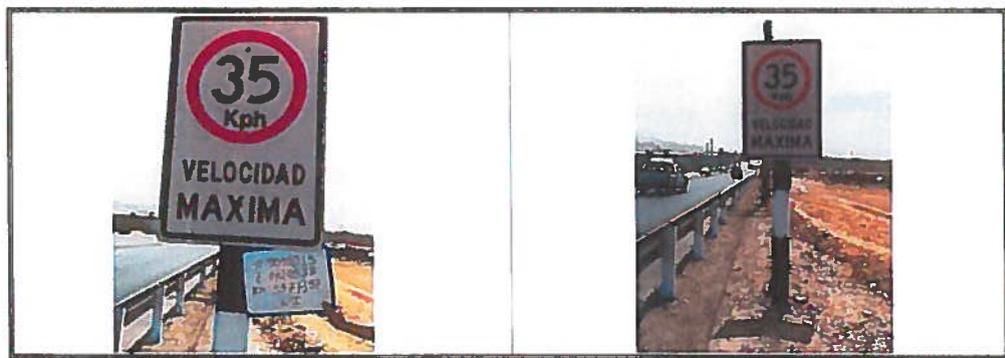
FICHA N° 003 - S

- Requiere mantenimiento limpieza de panel
- Repintado de poste de soporte

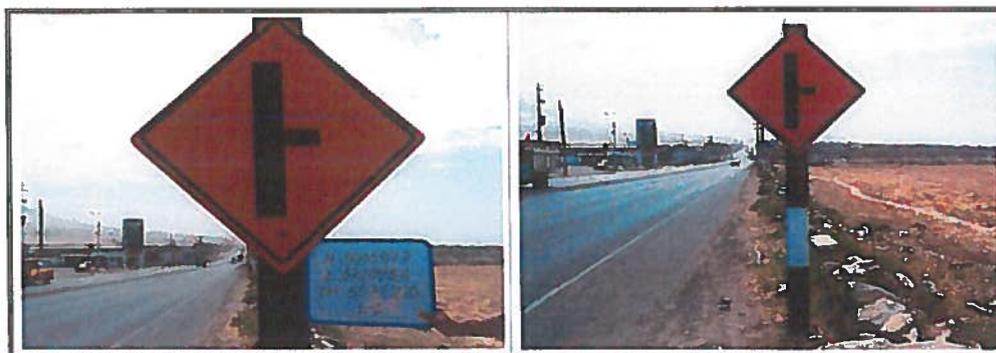
FICHA N° 004 - S

- Requiere mantenimiento limpieza de panel
- Repintado de poste de soporte

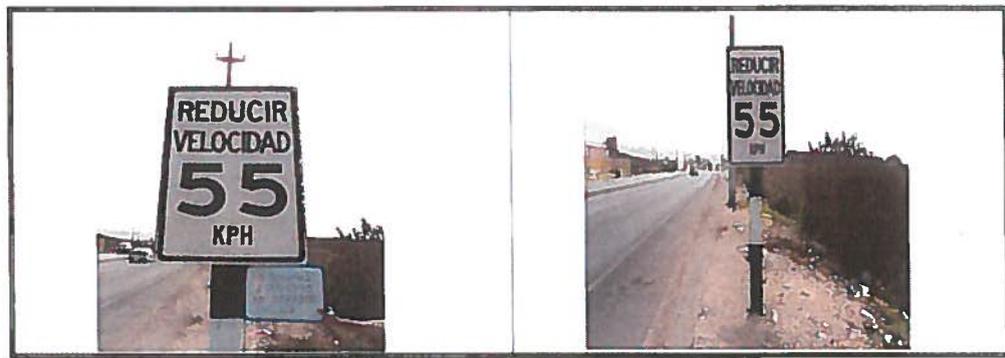
FICHA N° 005 - S

- Requiere reemplazo de panel a R-30-4 =Vel 35 km/hr
- Repintado de poste de soporte

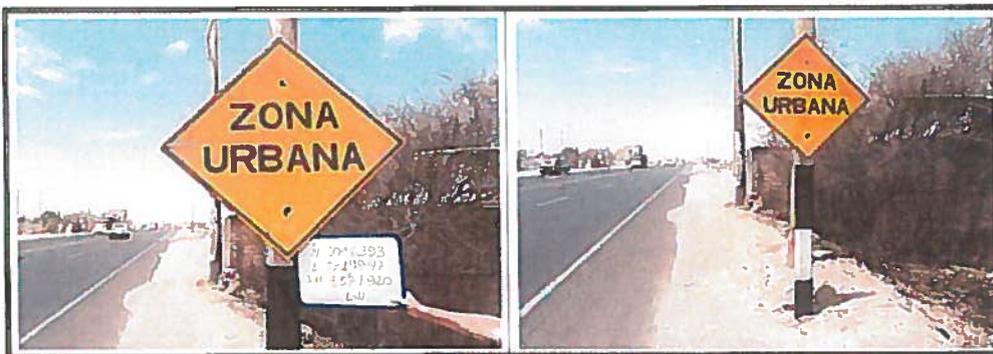
FICHA N° 006 - S

- Requiere reemplazo de panel
- Reemplazo de poste de soporte no cumple con la altura minima requerida

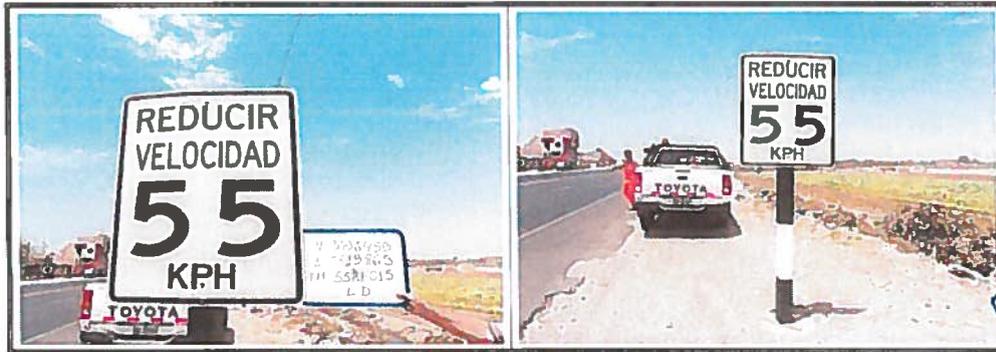
FICHA N° 007 - S

- Reemplazo de panel por una tipo R-30-4 Velocidad Reglamentaria=35 km/hr
- Poste de soporte no cumple con la altura minima requerida

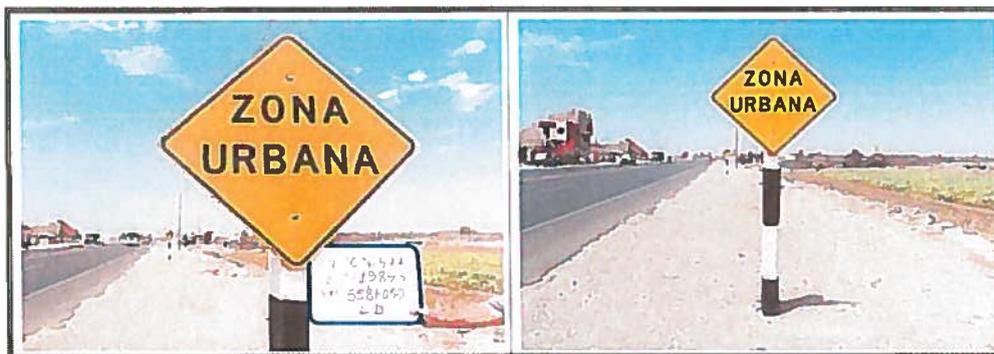
FICHA Nº 008 - S

- Requiere mantenimiento limpieza de panel

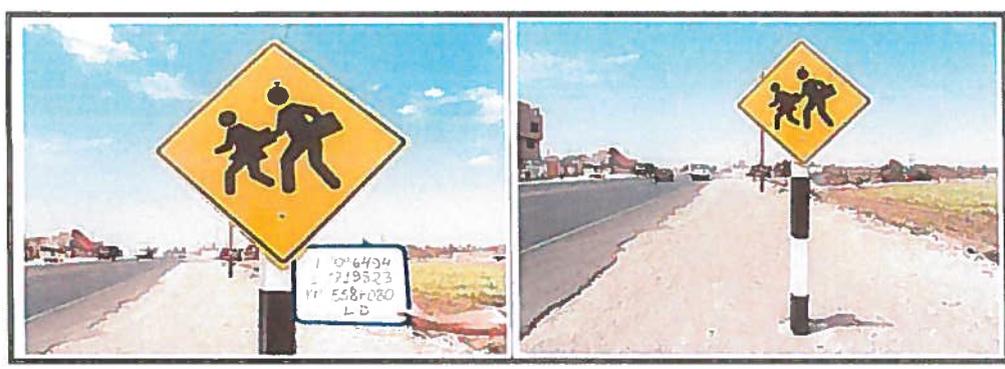
FICHA N° 009 - S

- Requiere mantenimiento limpieza de panel

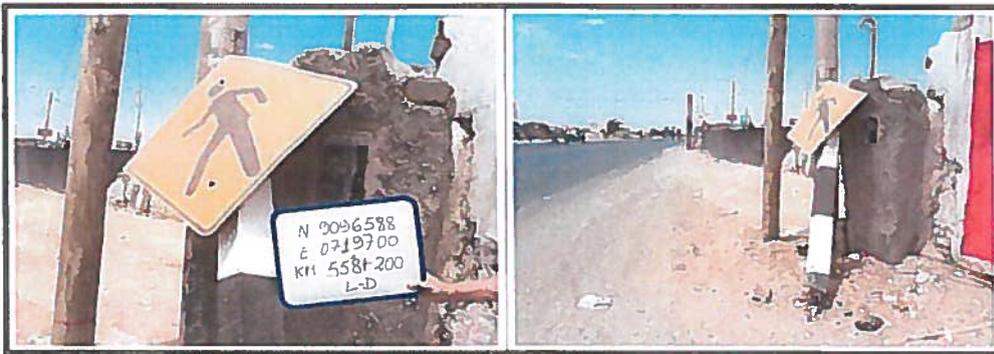
FICHA Nº 010 - S

- Requiere mantenimiento de panel y reemplazo de poste de soporte

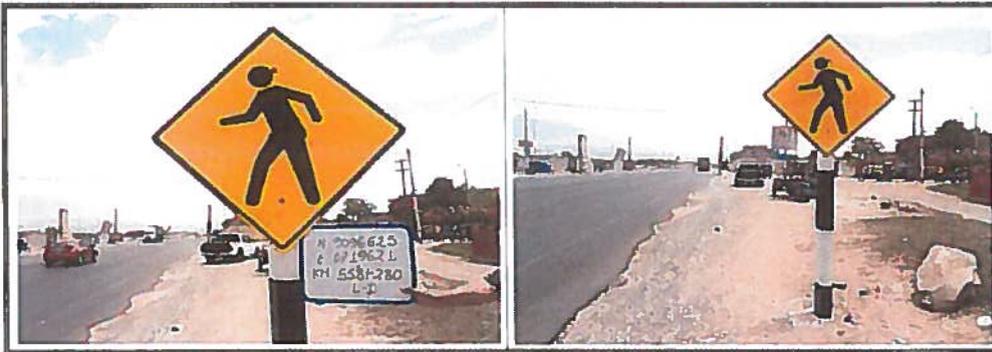
FICHA N° 011 - S

- Requiere mantenimiento limpieza de panel
- Repintado de poste de soporte

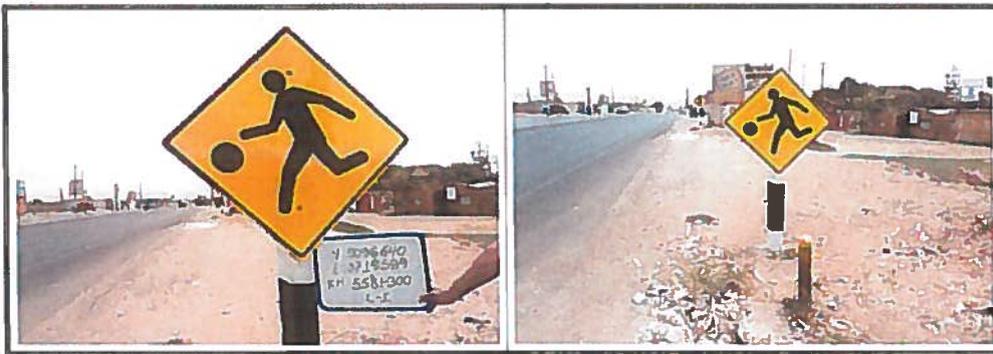
FICHA N° 012 - S

- Requiere mantenimiento limpieza de panel
- Reemplazo de poste de soporte no cumple con altura minima

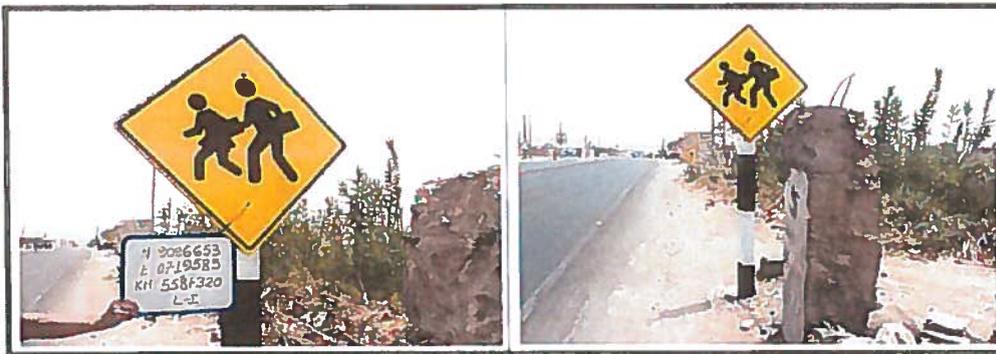
FICHA N° 013 - S

- Requiere mantenimiento limpieza de panel
- Repintado de poste de soporte
- Reposición de pernos

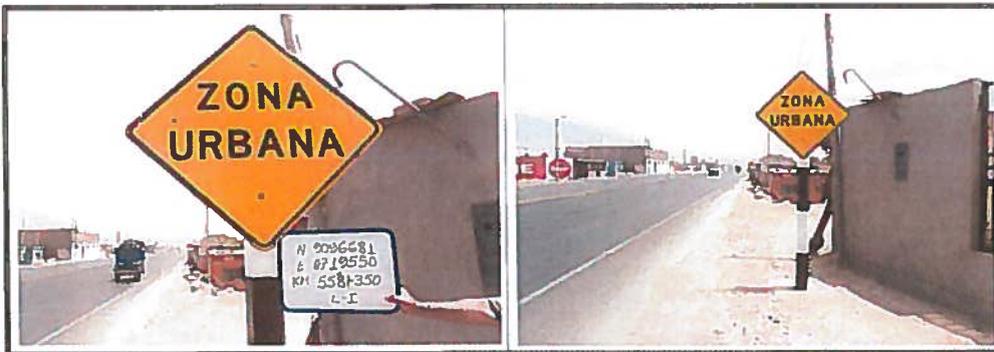
FICHA N° 014 - S

- Requiere mantenimiento limpieza de panel
- Repintado de poste de soporte

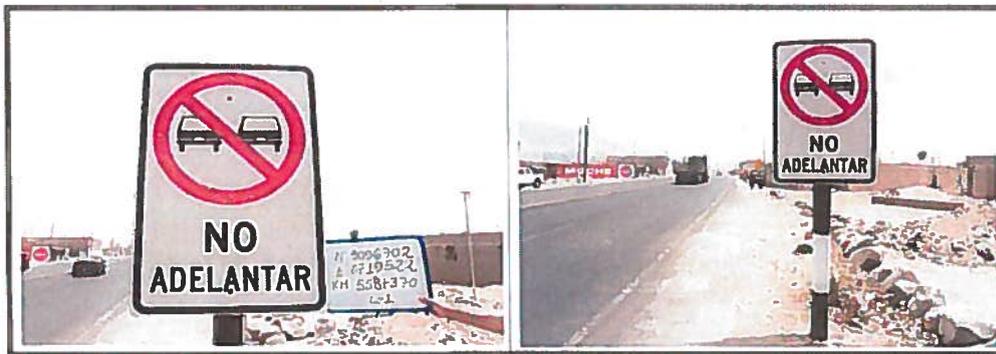
FICHA N° 015 - S

- Requiere mantenimiento de lamina de panel
- Repintado de poste de soporte

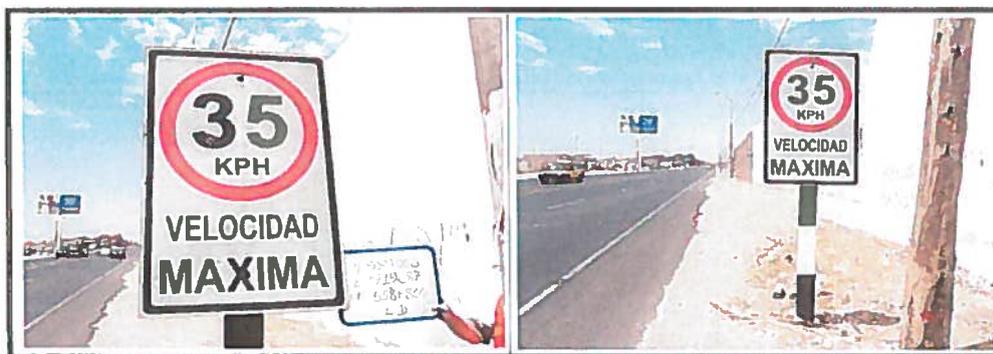
FICHA N° 016 - S

- Requiere cambio del panel no cumple con coeficientes minimos de reflectividad, mantenimiento del poste de soporte
- Reposicion de pernos

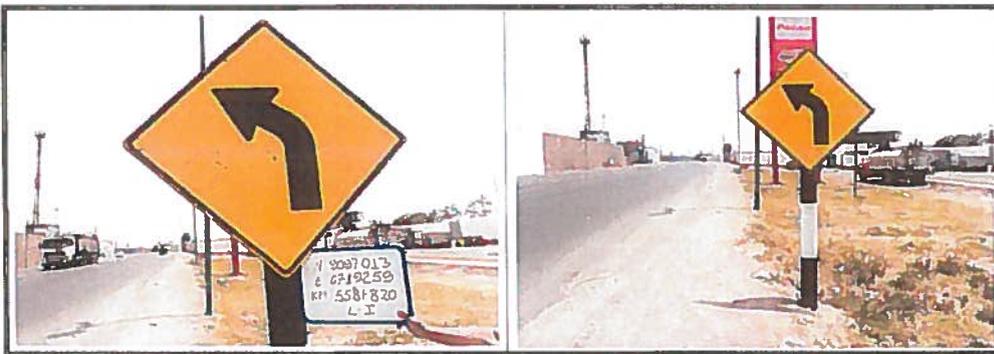
FICHA N° 017 - S

- Requiere mantenimiento lamina de panel
- Repintado de poste de soporte

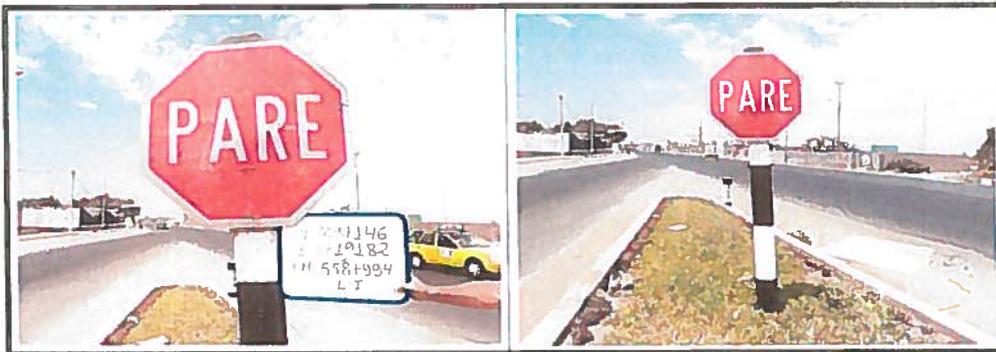
FICHA N° 018 - S

- Requiere cambio del panel, mantenimiento del poste de soporte

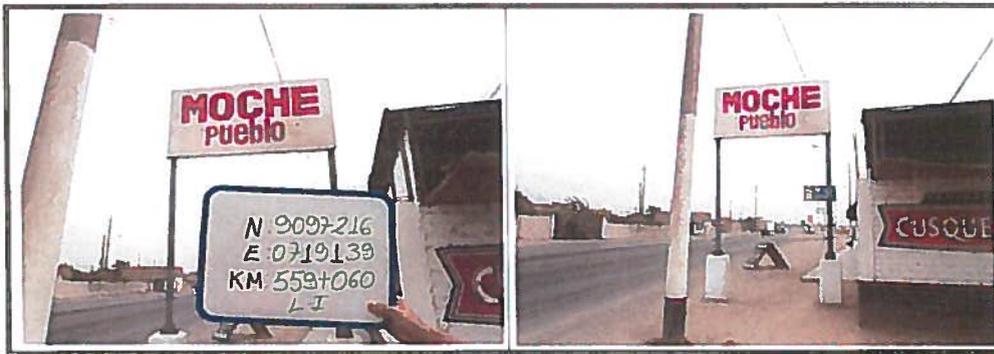
FICHA N° 019 - S

- Requiere cambio de panel, mantenimiento del poste de soporte

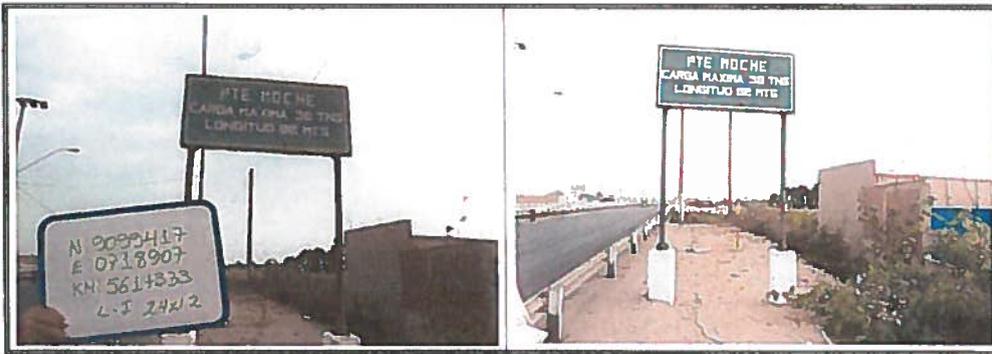
- Reemplazar Panel de madera en malas condiciones. Estructura de fierro presenta corrosion. Pintado.
