INVENTARIO DE SEÑALIZACION

TRAMO: PANAMERICANA NORTE
 SUBTRAMO VIA DE EVITAMIENTO TRUJILLO
 KM : 557+010 AL KM : 586+600

**FICHA DE INVENTARIO DE SEÑALIZACION Y SEGURIDAD VIAL
 (SEÑAL VERTICAL)**

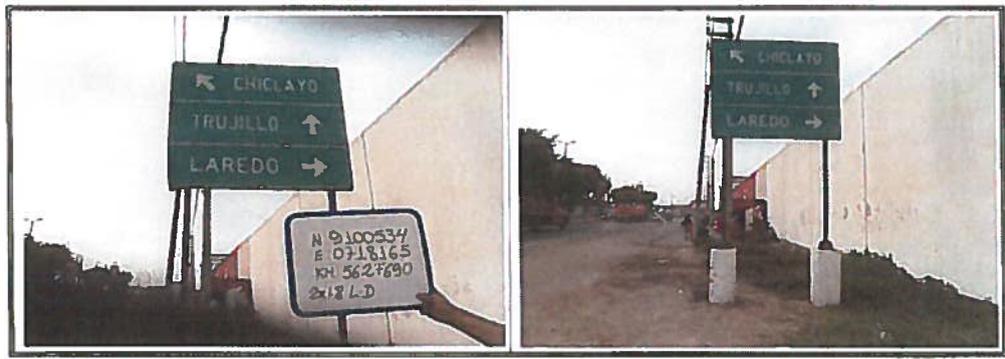
PROGRESIVA : 562+690
 COORDENADA : Norte Este
 9100534 718185
 FOTOS : 042_1S 042_2S

- Requiere reemplazo de panel, mantenimiento del portico presenta corrosion
- Las medidas son 2.0m x 1.80m

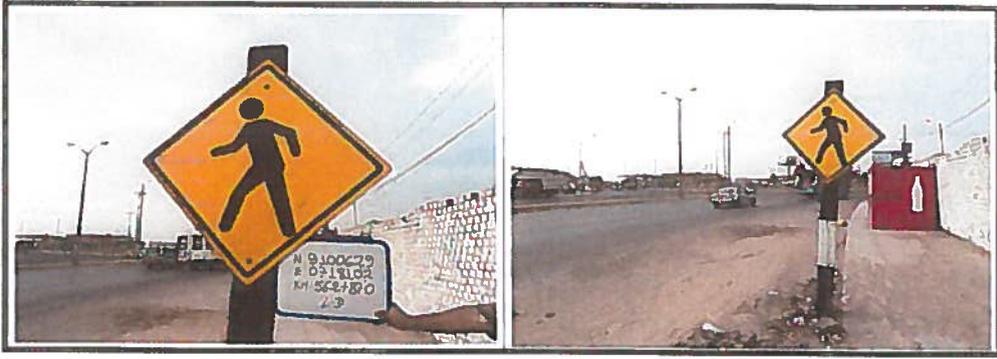
PROGRESIVA : 562+870
 COORDENADA : Norte Este
 9100629 718102
 FOTOS : 043_1S 043_2S

- Requiere reposicion de señal

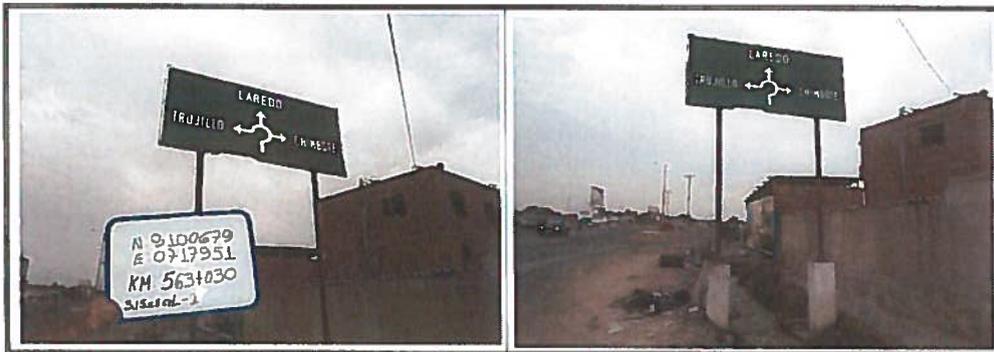
PROGRESIVA : 563+030
 COORDENADA : Norte Este
 9100679 717951
 FOTOS : 044_1S 044_2S

- Reposicion de señal informativa

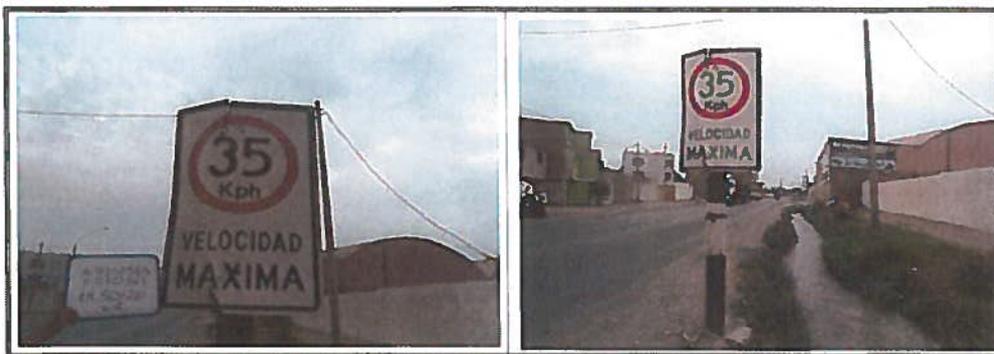
PROGRESIVA : 563+210
 COORDENADA : Norte Este
 9100589 716861
 FOTOS : 045_1S 045_2S

- Reposición de señal reglamentaria

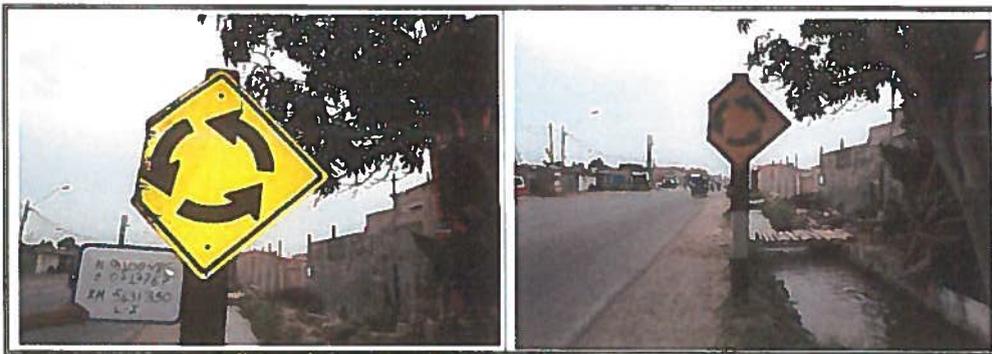
PROGRESIVA : 563+350
 COORDENADA : Norte Este
 9100486 717767
 FOTOS : 046_1S 046_2S

- Cambio del panel por estar en mal estado
- Poste de soporte requiere mantenimiento

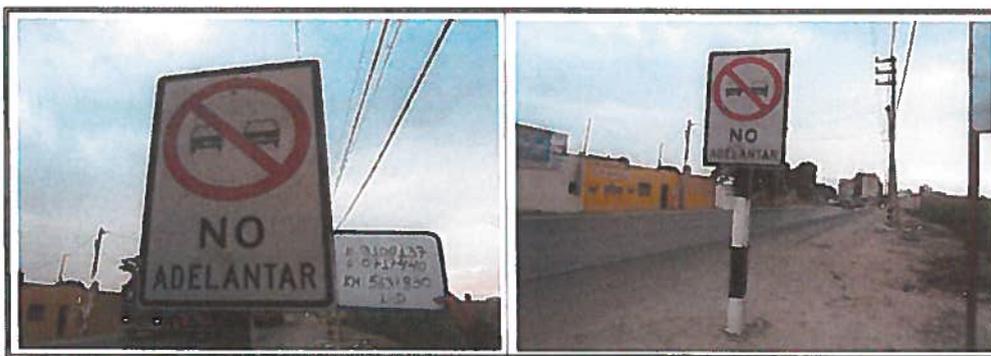
PROGRESIVA : 563+830
 COORDENADA : Norte Este
 9100137 717440
 FOTOS : 047_1S 047_2S

- Requiere mantenimiento limpieza de panel y repintado de poste de soporte

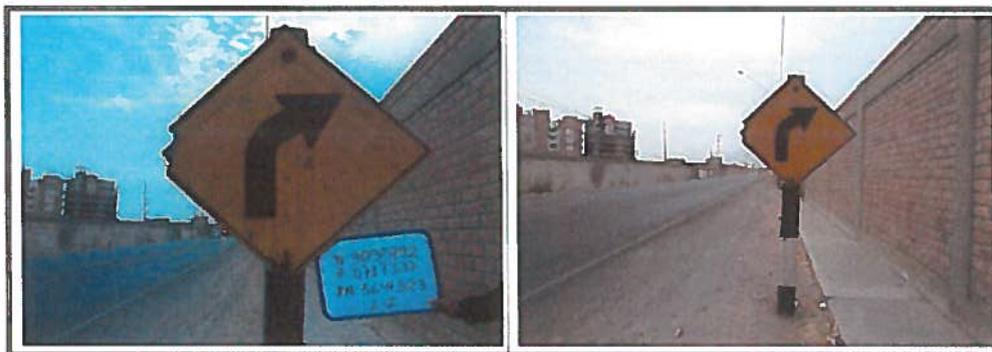
PROGRESIVA : 564+323
 COORDENADA : Norte Este
 9099792 717337
 FOTOS : 048_1S 048_2S

- Cambio del panel por estar en mal estado
- Reemplazo del poste de soporte por no cumplir con la altura mínima requerida por la norma

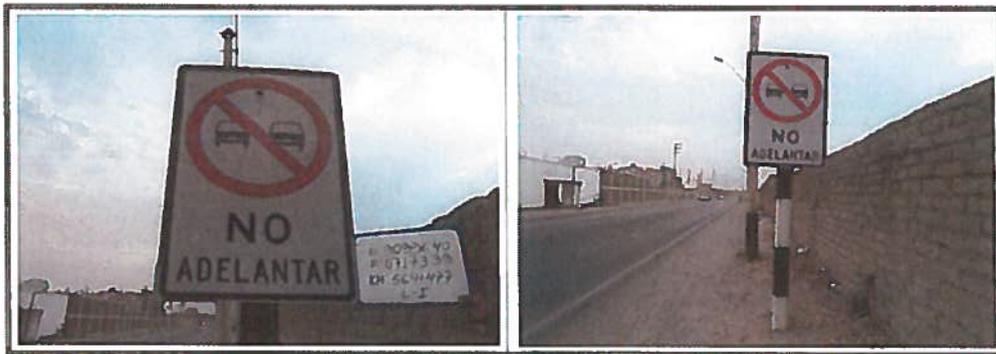
PROGRESIVA : 564+477
 COORDENADA : Norte Este
 9099640 717339
 FOTOS : 049_1S 049_2S

- Mantenimiento de panel, requiere repintado el poste de soporte

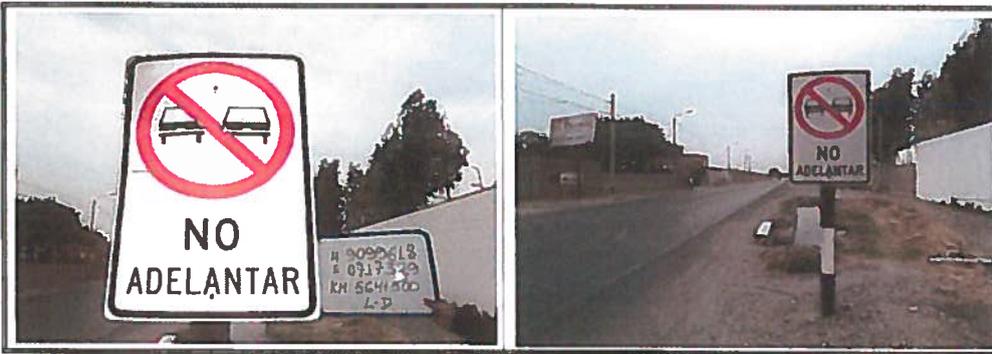
PROGRESIVA : 564+500
 COORDENADA : Norte Este
 9099618 717329
 FOTOS : 051_1S 051_2S

- Requiere mantenimiento limpieza de panel
- Requiere reemplazo de poste soporte

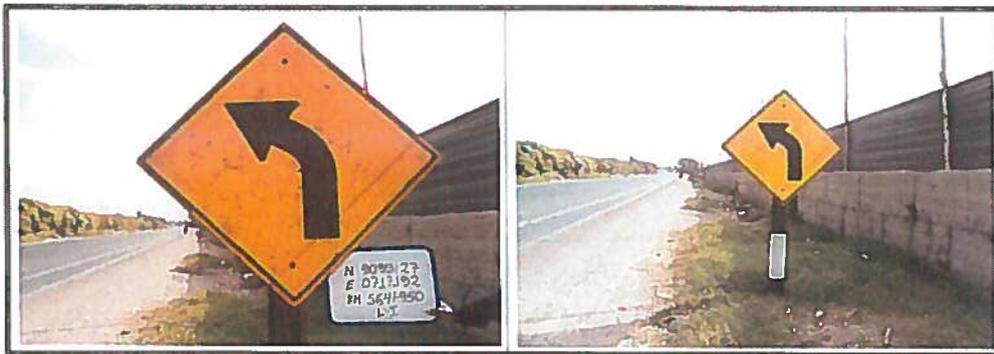
PROGRESIVA : 564+950
 COORDENADA : Norte Este
 9099127 717192
 FOTOS : 051_1S 051_2S

- Cambio del panel por estar en mal estado , requiere reemplazo del poste de soporte

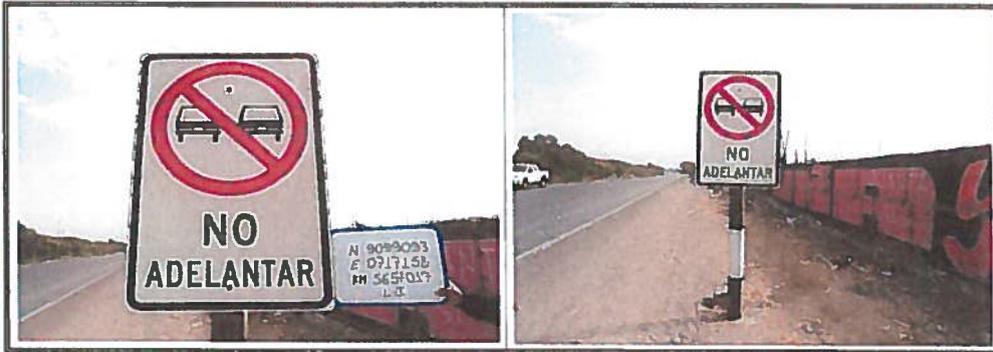
PROGRESIVA : 565+017
 COORDENADA : Norte Este
 9099093 717158
 FOTOS : 052_1S 052_2S

- Requiere mantenimiento limpieza de panel y poste de soporte no cumple con altura minima requerida

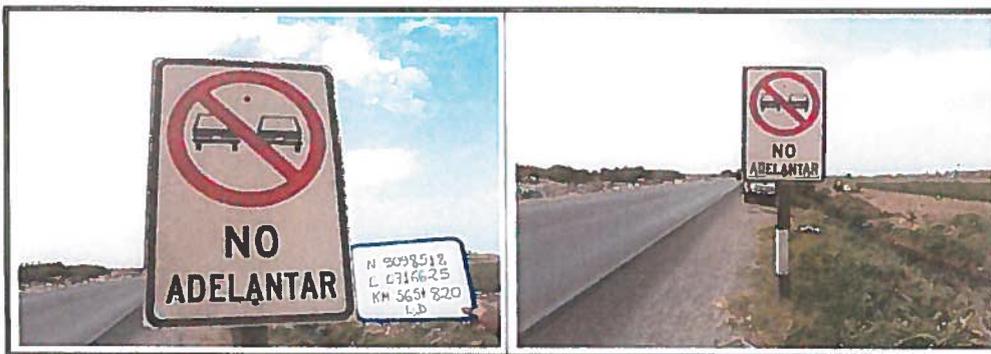
PROGRESIVA : 565+820
 COORDENADA : Norte Este
 9098518 718825
 FOTOS : 053_1S 053_2S

- Requiere mantenimiento limpieza de panel
- reemplazo de poste de soporte

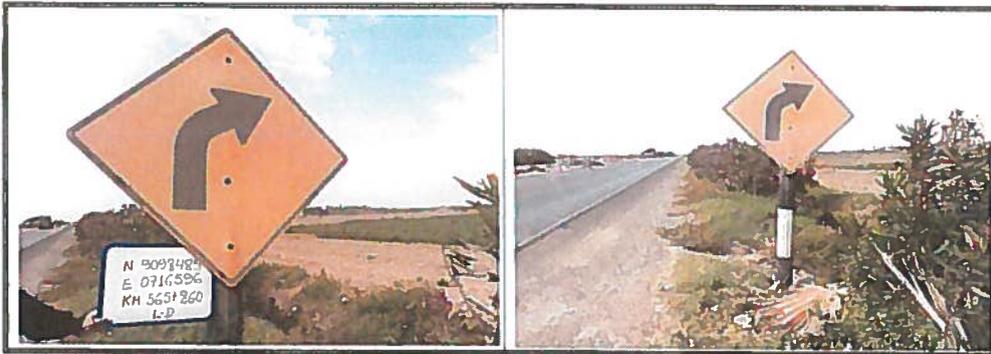
PROGRESIVA : 565+860
 COORDENADA : Norte Este
 9098485 718598
 FOTOS : 054_1S 054_2S

- Requiere mantenimiento limpieza de panel y repintado de poste de soporte

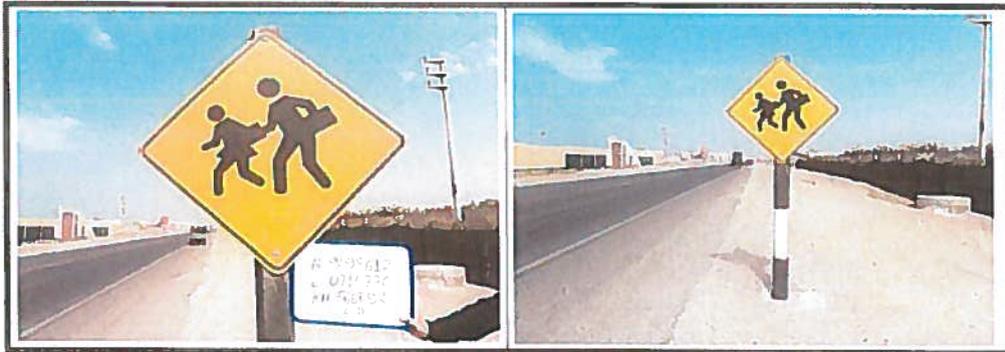
PROGRESIVA : 566+920
 COORDENADA : Norte Este
 9098812 715770
 FOTOS : 055_1S 055_2S

- Requiere mantenimiento limpieza de panel y repintado de poste de soporte

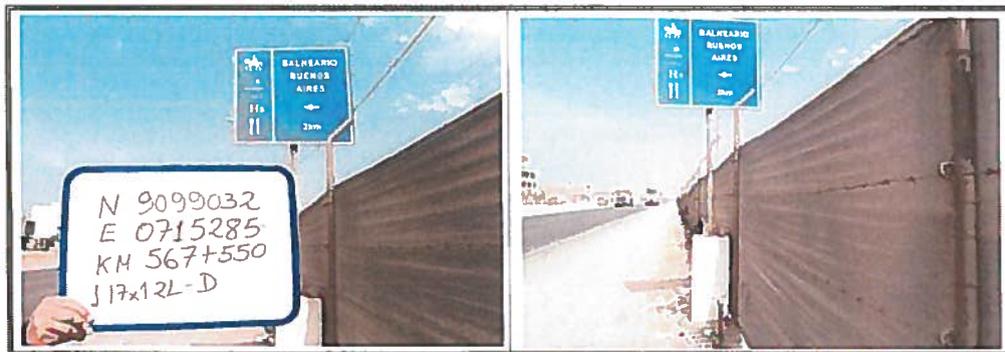
PROGRESIVA : 567+550
 COORDENADA : Norte Este
 9099032 715285
 FOTOS : 056_1S 056_2S

Requiere reemplazo de panel y repintado de poste de soporte, ademas el portico presenta corrosion

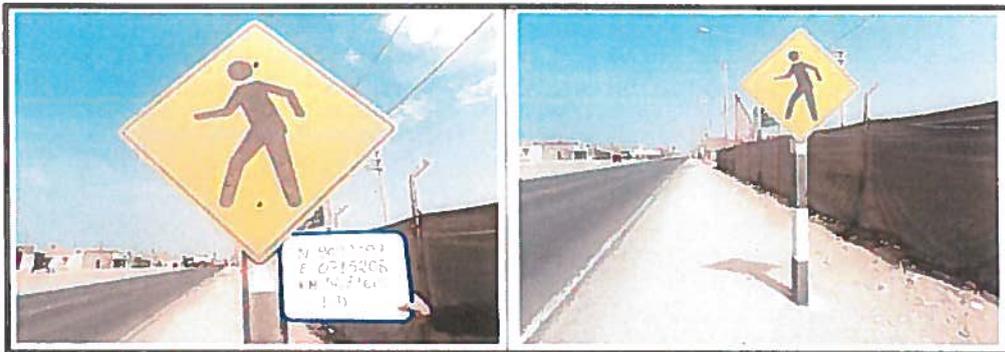
PROGRESIVA : 567+680
 COORDENADA : Norte Este
 9099097 715208
 FOTOS : 057_1S 057_2S

- Requiere mantenimiento limpieza de panel y repintado de poste de soporte

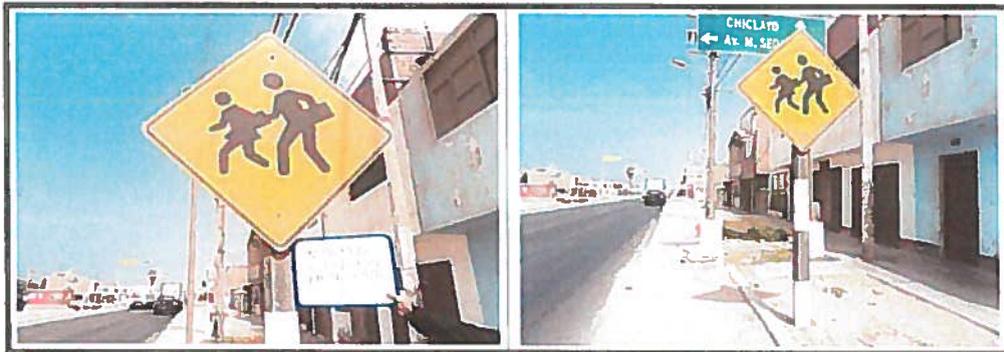
PROGRESIVA : 567+920
 COORDENADA : Norte Este
 9099289 714990
 FOTOS : 058_1S 058_2S

Requiere mantenimiento limpieza de panel y repintado de poste de soporte, ademas necesita pernos

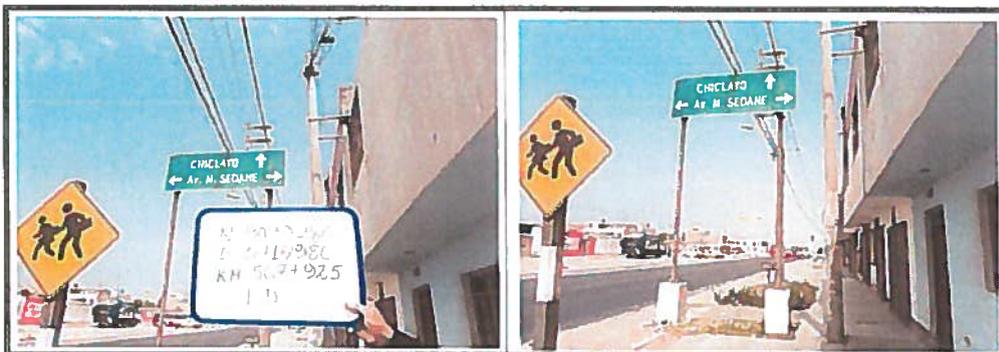
PROGRESIVA : 567+925
 COORDENADA : Norte Este
 9099286 714986
 FOTOS : 059_1S 059_2S

- Requiere reemplazo de panel y repintado de poste de soporte ya que el portico presenta corrosion
- Las medidas son de 2.40m x 1.00m

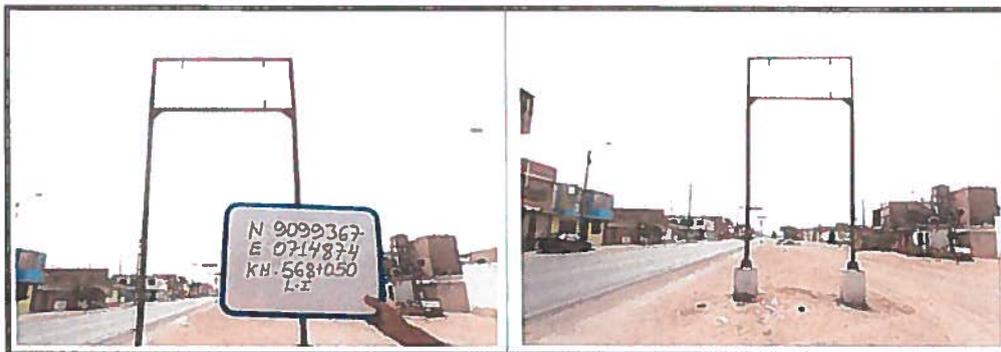
PROGRESIVA : 568+050
 COORDENADA : Norte Este
 9099367 714874
 FOTOS : 060_1S 060_2S

Requiere reposición de panel, además el portico presenta corrosión requiere mantenimiento

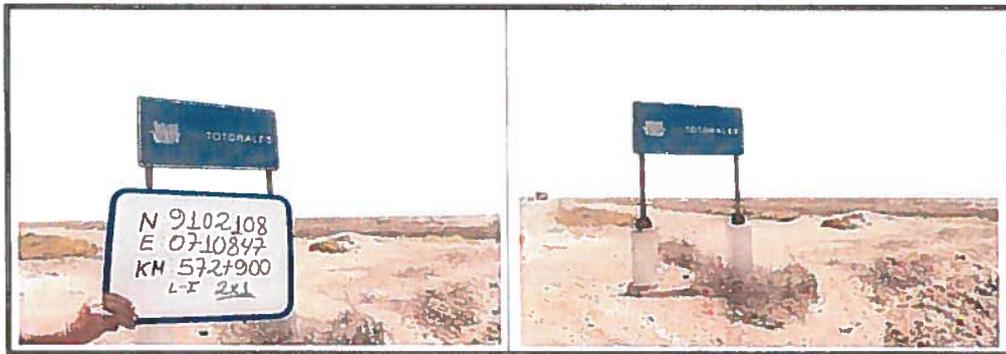
PROGRESIVA : 572+900
 COORDENADA : Norte Este
 9102108 710847
 FOTOS : 064_1S 064_2S

Requiere reemplazo de panel y repintado de poste de soporte, presenta corrosión en el portico
 Las medidas son de 2.00m x 1.00m

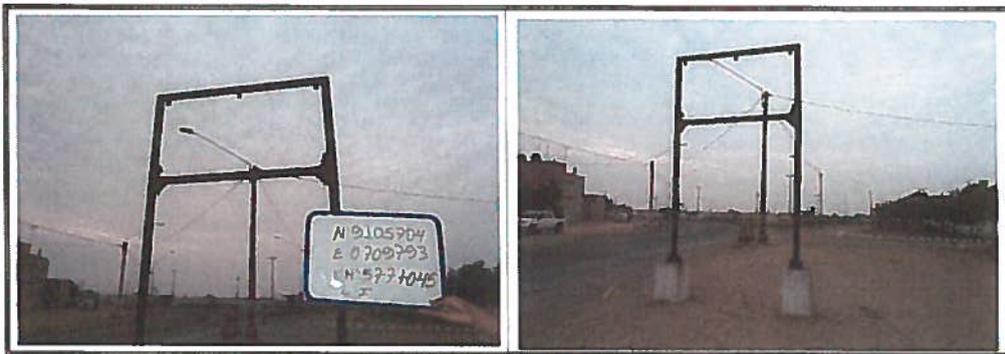
PROGRESIVA : 577+045
 COORDENADA : Norte Este
 9105704 709793
 FOTOS : 073_1S 073_2S

Se requiere reposicion del panel, ademas el portico presenta corrosión
 Reponer orejas de anclaje en el portico por estar en mal estado

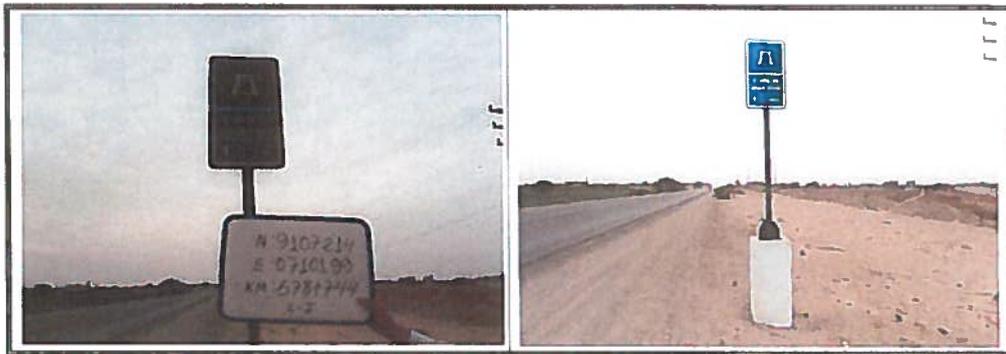
PROGRESIVA : 578+744
 COORDENADA : Norte Este
 9107214 710199
 FOTOS : 077_1S 077_2S

Presenta corrosión muy avanzada en la estructura de soporte, mantenimiento de panel y poste de soporte

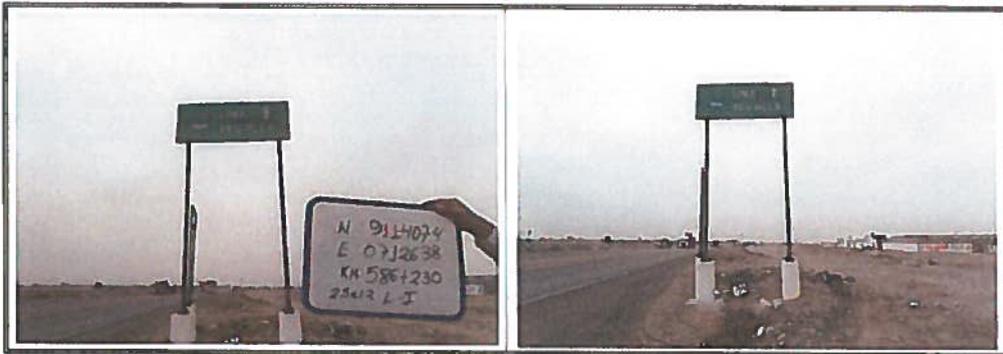
PROGRESIVA : 586+230
 COORDENADA : Norte Este
 9114074 712638
 FOTOS : 082_1S 082_2S

Reemplazo de panel, mantenimiento del portico ya que presenta corrosion
 Medidas son de 2.5m x 1.20m
