PANEL FOTOGRAFICO

JNR CONSULTORES S.A.
 Ing. ENRIQUE COX CASSINELLI
 Jefe de Proyecto
 C.I.P. 22854
 Ing. Mónica J. Pérez Salinas
 Geología y Geotecnia
 C.I.P. 35782

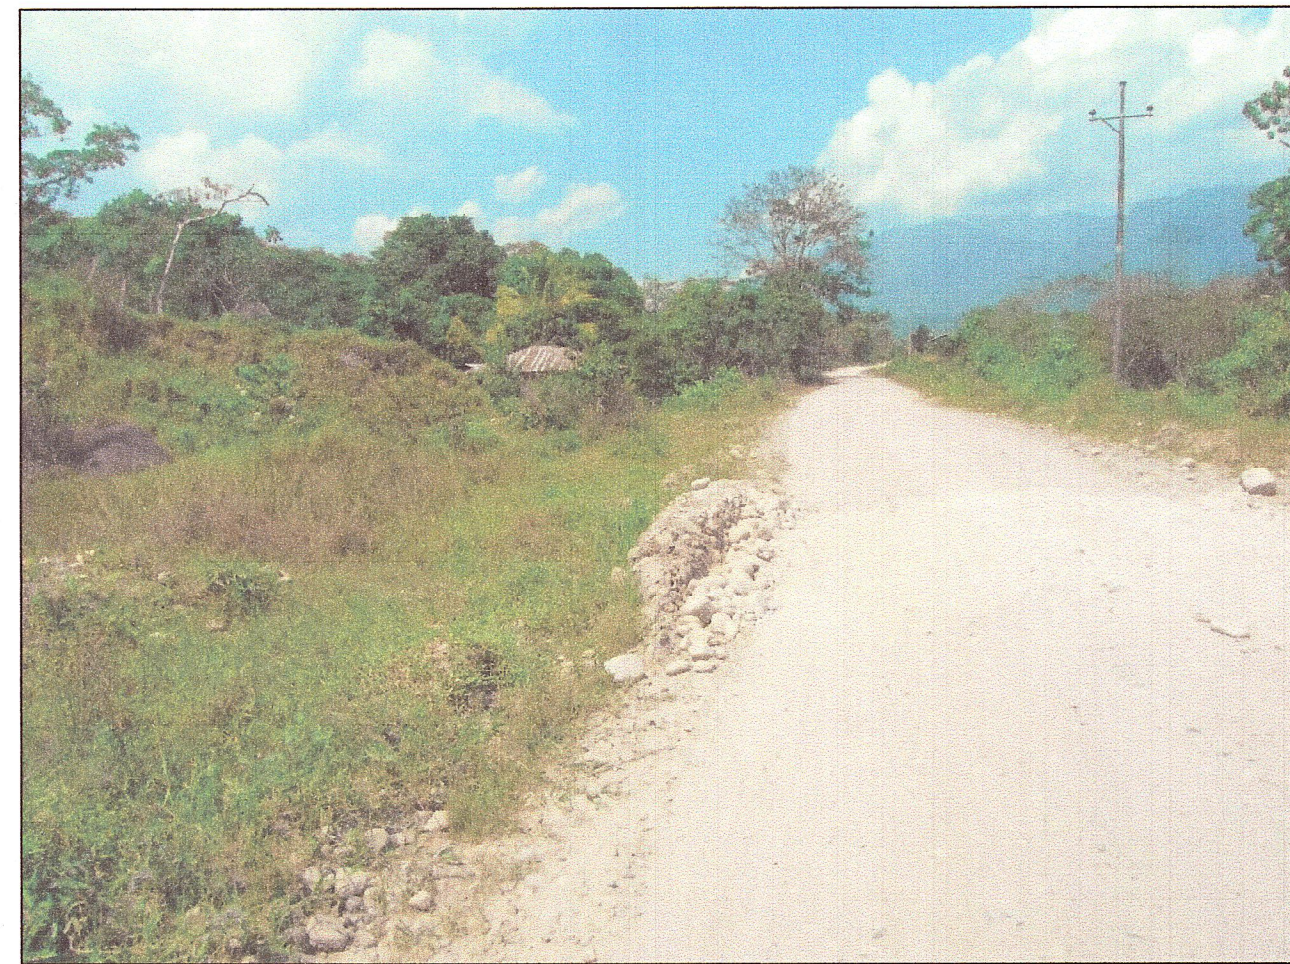
VISTA PANORAMICA DE LA CARRETERA

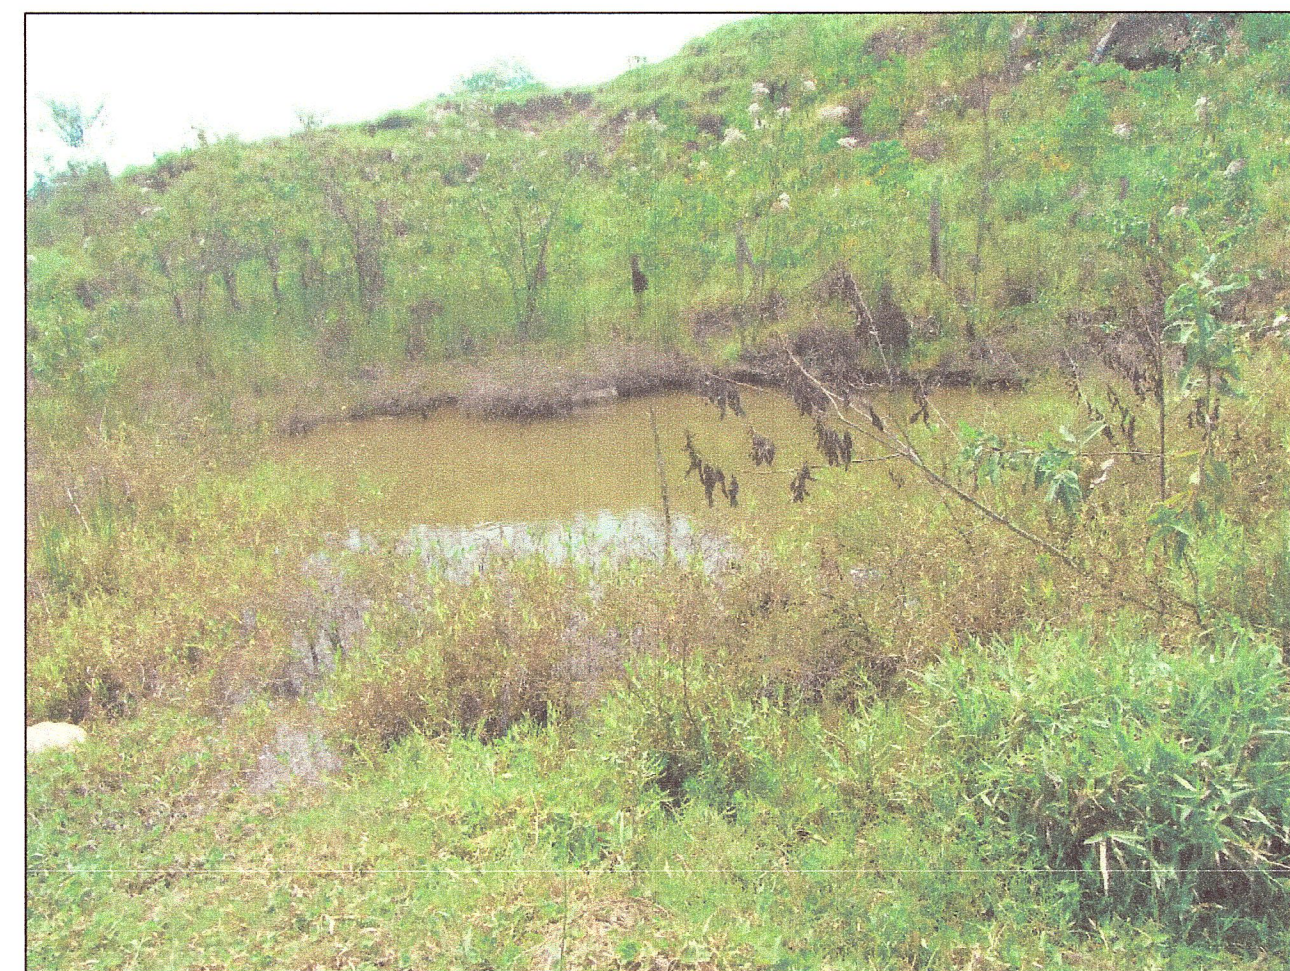
ESTANCAMIENTO DE AGUA LADO IZQUIERDO DE LA VIA.

RESUMEN DE LA ZONAS INESTABLES							
Nº	EVALUACION GEODINAMICA ZONAS INESTABLES	PROGRESIVA		LADO	LONGITUD	RIESGO	SOLUCION GEOTECNICA
		INICIAL	FINAL				
5	Estancamiento de Agua	19+510	19+540	Izq.	30.00	Moderado	Evacuación a través de las cunetas hacia las alcantarillas del Km. 19+580
