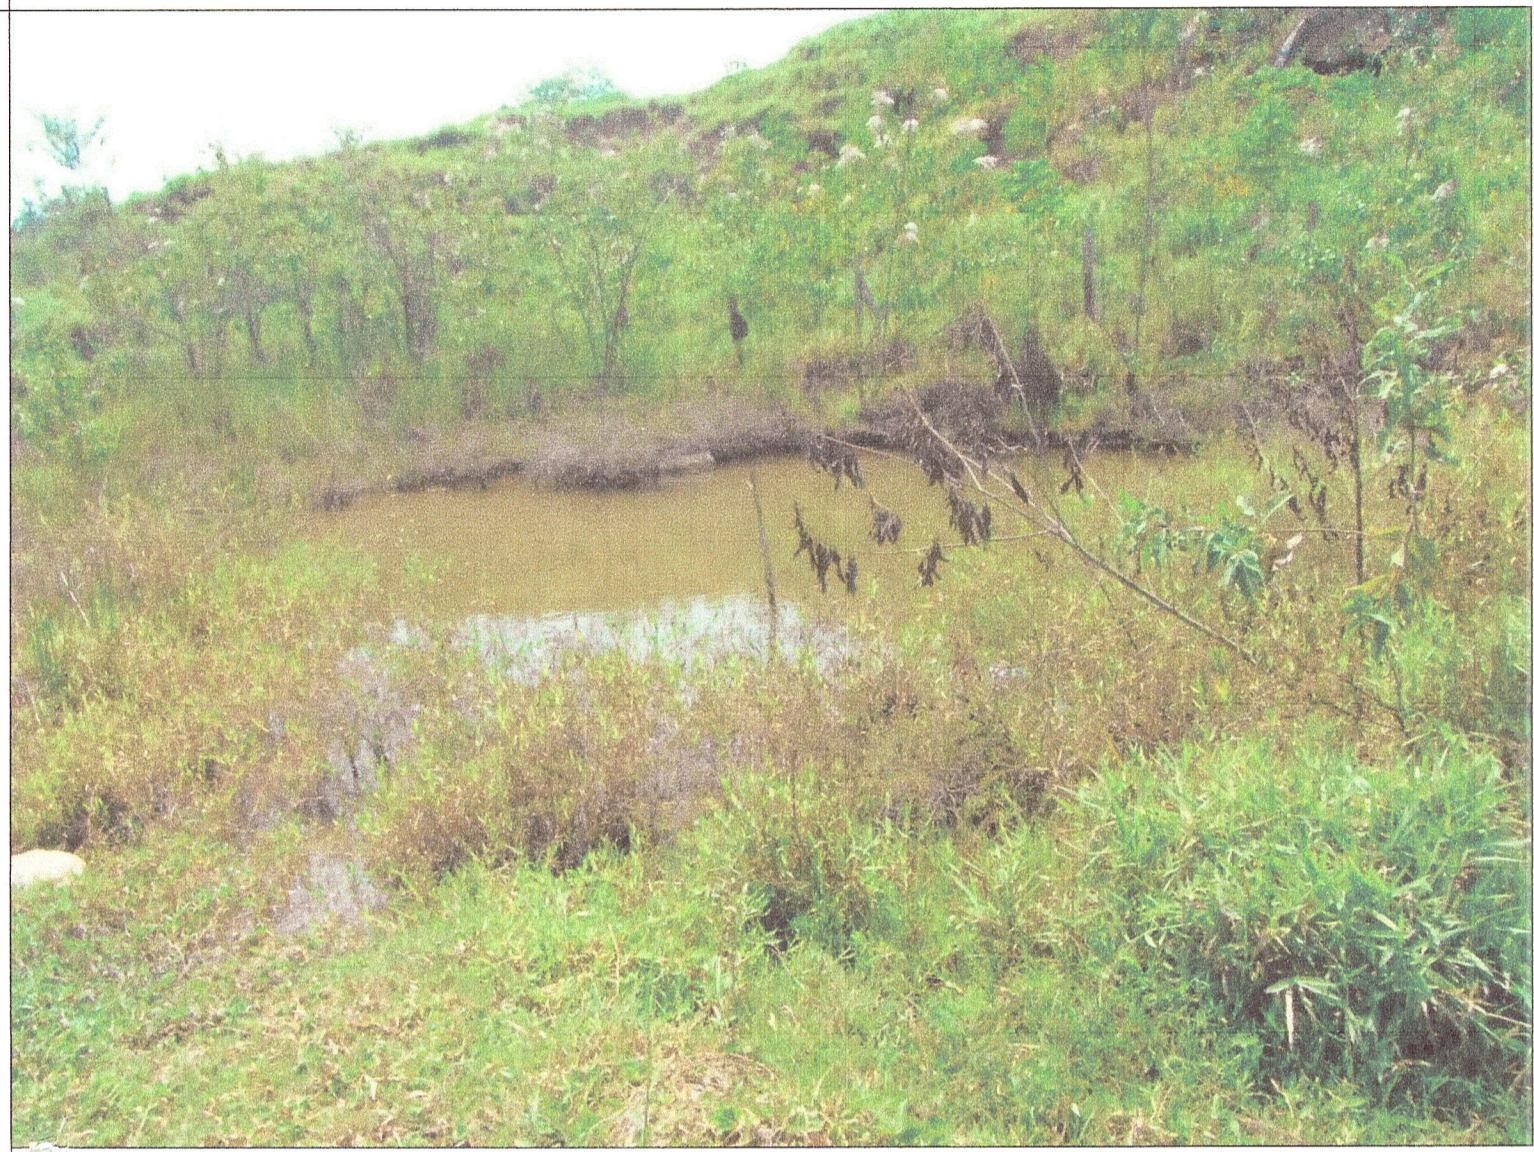
Vista panoramica del estancamiento de agua sobre la margen izquierda de la via.

ESTANCAMIENTO DE AGUA 19+510 - 19+540
Vista Panorámica en tangente.

RESUMEN DE LA ZONAS INESTABLES							
Nº	EVALUACION GEODINAMICA ZONAS INESTABLES	PROGRESIVA		LADO	LONGITUD	RIESGO	SOLUCION GEOTECNICA
		INICIAL	FINAL				
5	Estancamiento de Agua	19+510	19+540	Izq.	30.00	Moderado	Evacuación a través de las cunetas hacia las alcantarillas del Km. 19+580
