## **III. EVALUACIÓN DE DAÑOS (PCI/URCI)**

El presente trabajo de Evaluación de la Condición Superficial es elaborado de acuerdo a los Términos de Referencia, del proyecto: "Servicio de Gestión, Mejoramiento y Conservación Vial Por Niveles de Servicio del Corredor Vial EMP PE-3N (Laguna Sausacocha) - Pte Pallar - Chagual - Tayabamba - Puente Huacrachuco y los Ramales Puente Pallar - Calemar y Tayabamba - Quiches - Emp. PE-12 (Dv. Sihuas)", así como también, por las normas establecidas por el Ministerio de Transportes y Comunicaciones, método; según Norma ASTM D 6433 – 99, Standard Practice for Roads and Parking Lots Pavement Condition Index Surveys, tanto para vías pavimentadas y no pavimentadas.

El tramo en estudio forma parte de las Rutas Nacionales PE-10B, PE-10C, PE-12B y PE-12C, ubicado en los departamentos de La Libertad y Ancash al Norte-Este de la capital de Perú, y comprende el corredor vial "EMP PE-3N (Laguna Sausacocho) - Pte Pallar - Chagual - Tayabamba - Puente Huacrachuco y los Ramales Puente Pallar - Calemar y Tayabamba - Quiches - Emp. PE-12 (Dv. Sihuas), con una longitud de 615.44 km, divididos en 17 tramos; a continuación se presenta la localización del corredor

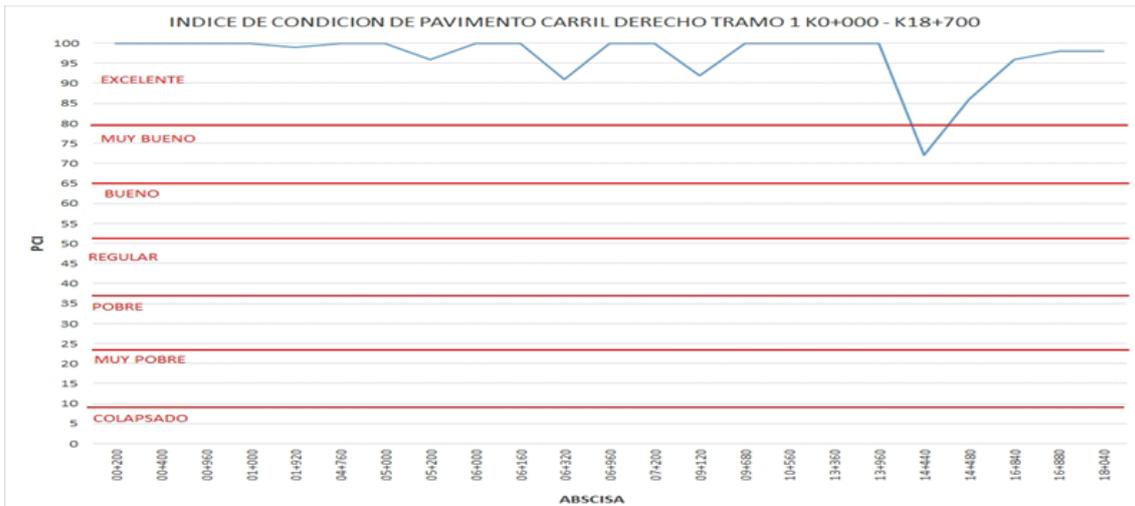
Figura 9. PCI – Tramo 1 – Carril Derecho (Pavimento Flexible)

En la gráfica anterior se presenta el sector asfaltado del Tramo 1, con una condición superficial excelente a lo largo del tramo, excepto en la unidad de muestreo ubicada en el Km. 14+440 - Km. 14+480, donde el PCI cae a Muy Bueno, a razón del desprendimiento de agregados que se presenta.

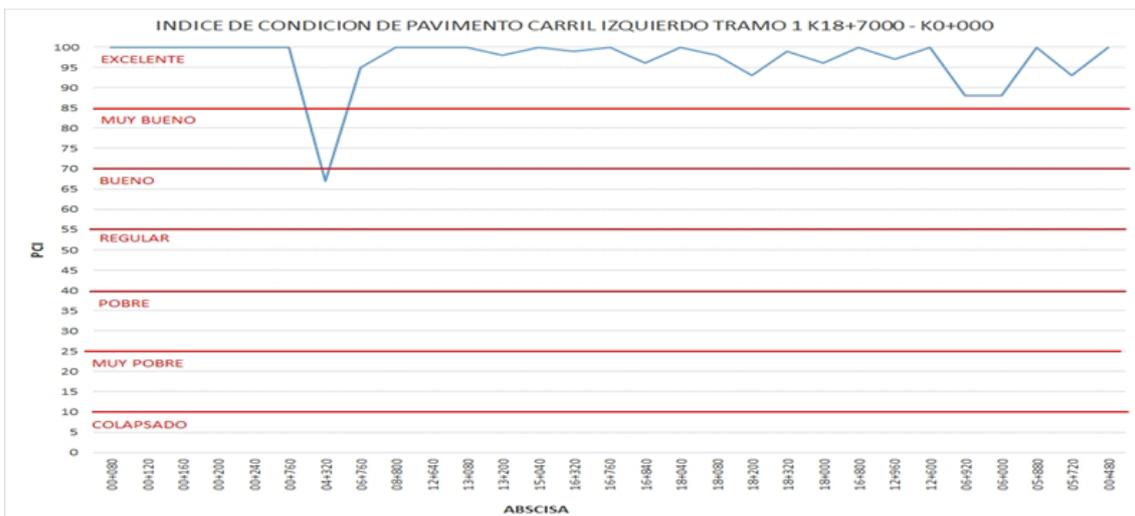
Figura 10. PCI – Tramo 1 – Carril Izquierdo (Pavimento Flexible)

Con respecto al carril izquierdo del Tramo 1, se aprecia un PCI Excelente a lo largo del tramo, sin embargo, se encuentra un sitio puntual en el Km. 4+320 donde el PCI cae a Bueno, con daños de tipo hueco (13) con severidad media. Al comparar los dos carriles, se observa un comportamiento homogéneo con una condición superficial buena.

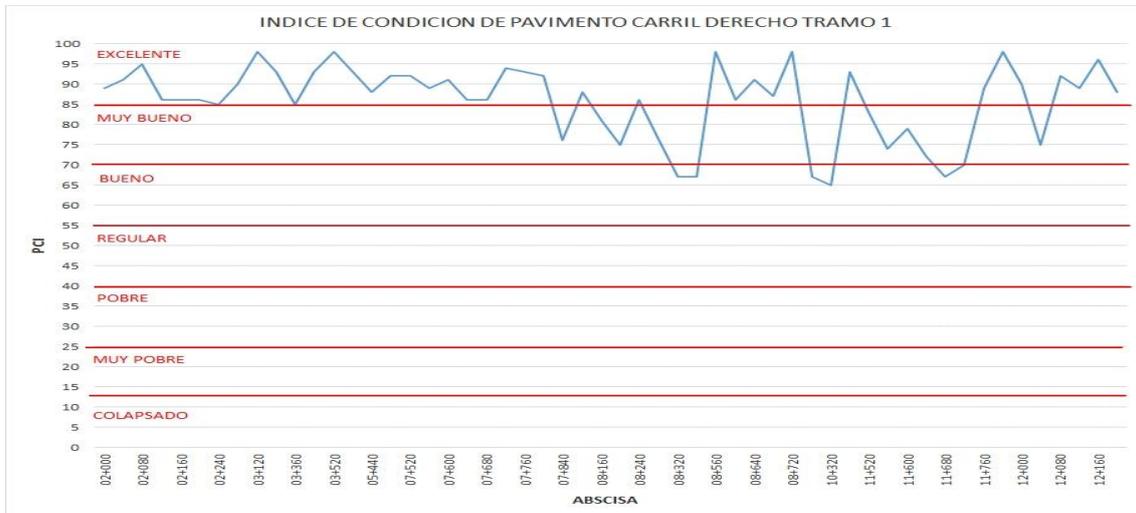
Figura 11. PCI – Tramo 1 – Carril Derecho (Afirmado)

En los sectores del Tramo 1 que se encuentran en afirmado, se aprecia que el carril derecho presenta un comportamiento homogéneo definiéndose dos secciones entre el Km. 0+000 – Km. 7+840 con un PCI Excelente y Km. 7+840 – Km. 12+240 un PCI variable entre Bueno y Excelente.

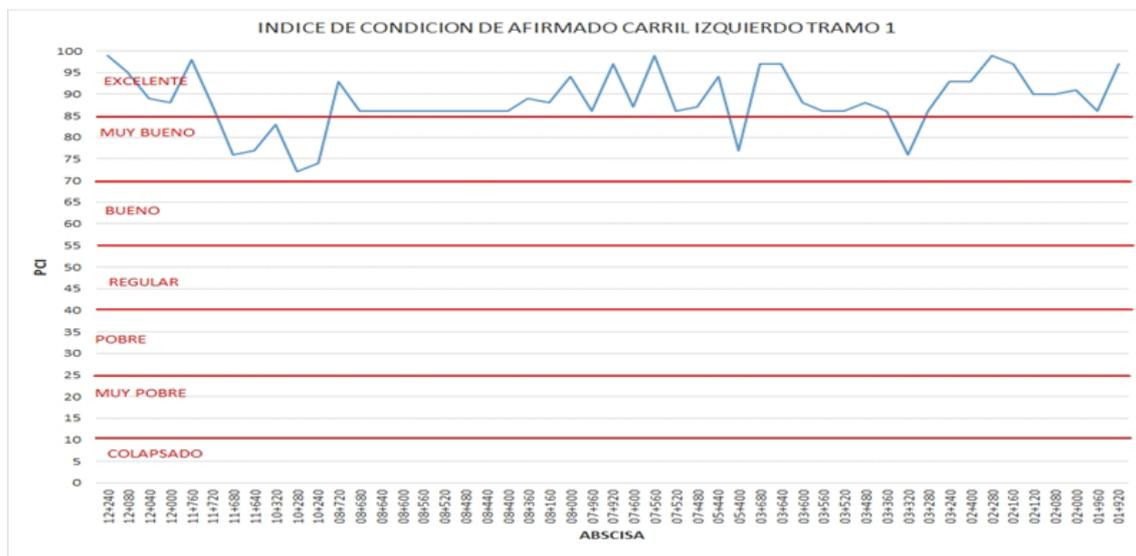
Figura 12. PCI – Tramo 1 – Carril Izquierdo (Afirmado)

En relación al carril izquierdo de los sectores que se encuentran en afirmado, se observa que el PCI se encuentra entre Excelente y Muy Bueno, predominando las patologías de erosión y deformación con severidad baja.

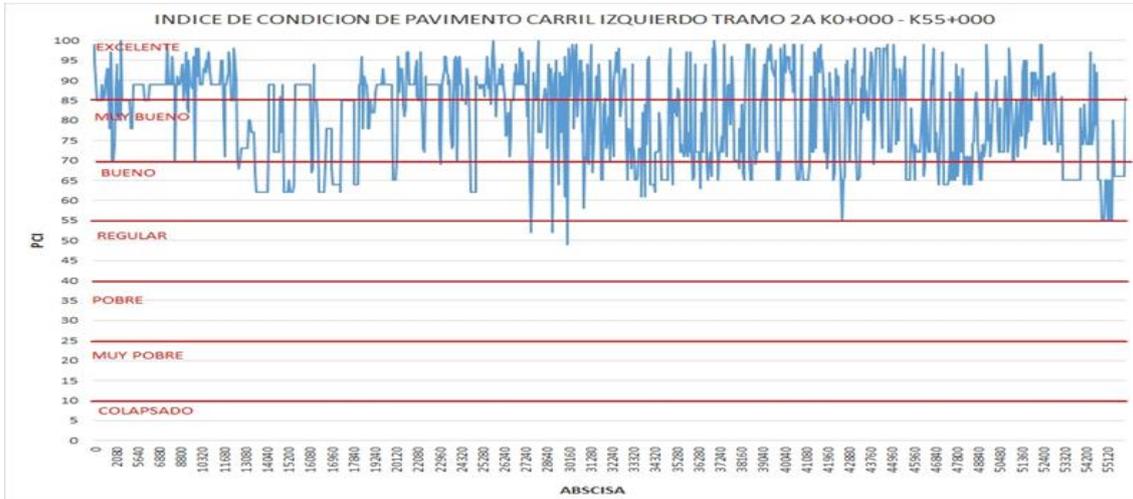
Figura 13. URCI – Tramo 2A – Afirmado

Con respecto al Tramo 2A Puente Pallar - Molino Viejo, se aprecian dos secciones homogéneas, la primera entre el Km. 0+000 – Km. 12+520 con un URCI entre Excelente y Muy Bueno y la segunda entre el Km. 12+520 – Km. 59+000, con un URCI entre Excelente y Bueno. Las patologías que predominan en este tramo corresponden a erosión, deformación, huecos y cruce de agua.

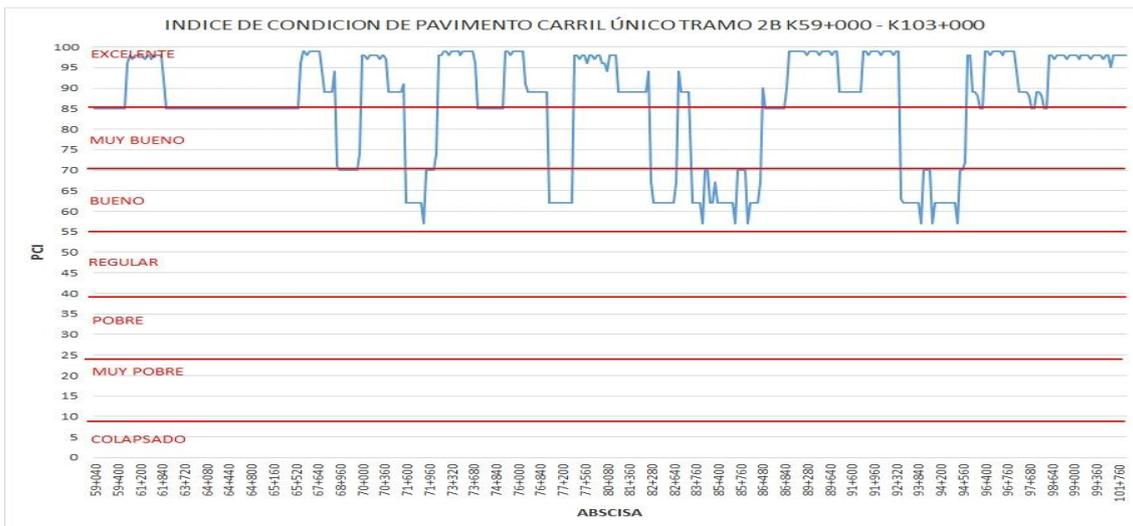
Figura 14. URCI – Tramo 2B – Afirmado

El URCI obtenido para el Tramo 2B Molino Viejo - Puente Chagual, se encuentra entre bueno y excelente, apreciándose como daños representativos los huecos en un 38% del tramo, seguido de deformaciones, erosión y lodazal.

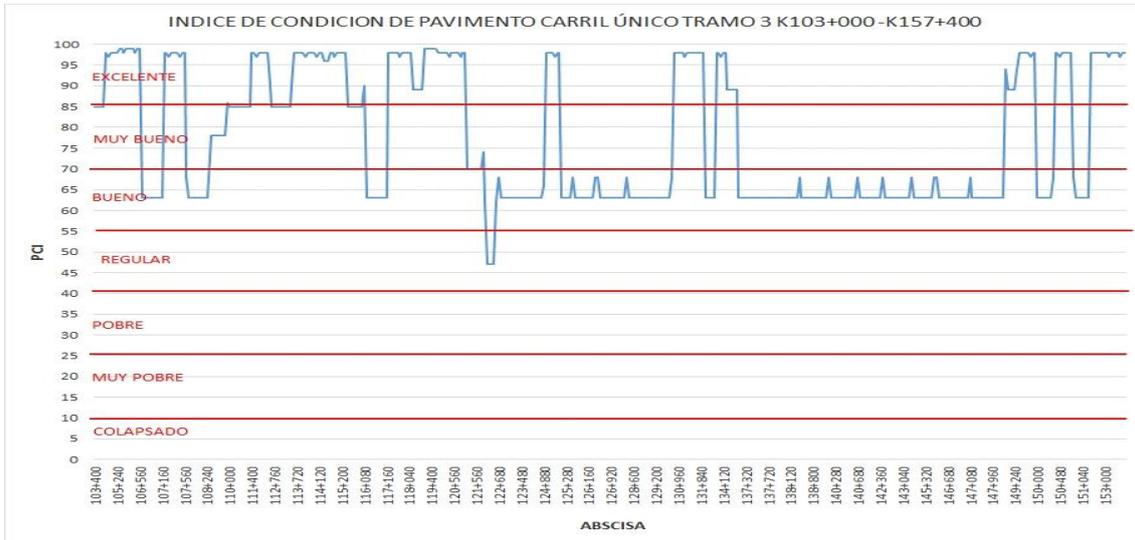
Figura 15. URCI – Tramo 3 – Afirmado

Con base en la gráfica anterior, se aprecia un URCI entre Excelente y Bueno, observándose que el daño que predomina corresponde a Erosión en un 98% del tramo.

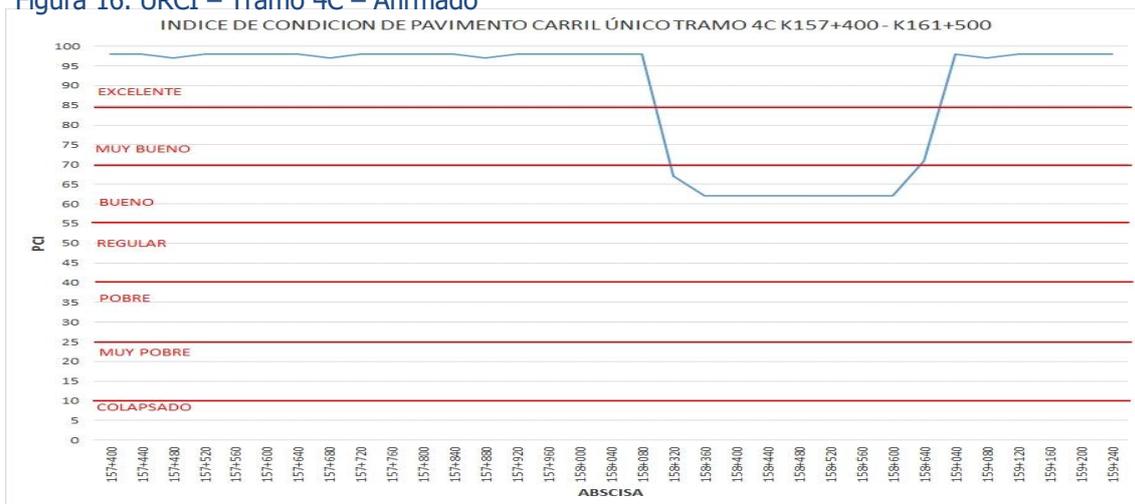
Figura 16. URCI – Tramo 4C – Afirmado

En el Tramo 4C Retamas - Llacuabamba, se obtuvo un URCI en general de Excelente, sin embargo se aprecia un sector entre el Km. 158+320-Km. 158+680 donde cae el URCI a bueno, debido a la presencia de fallas de tipo deformación.

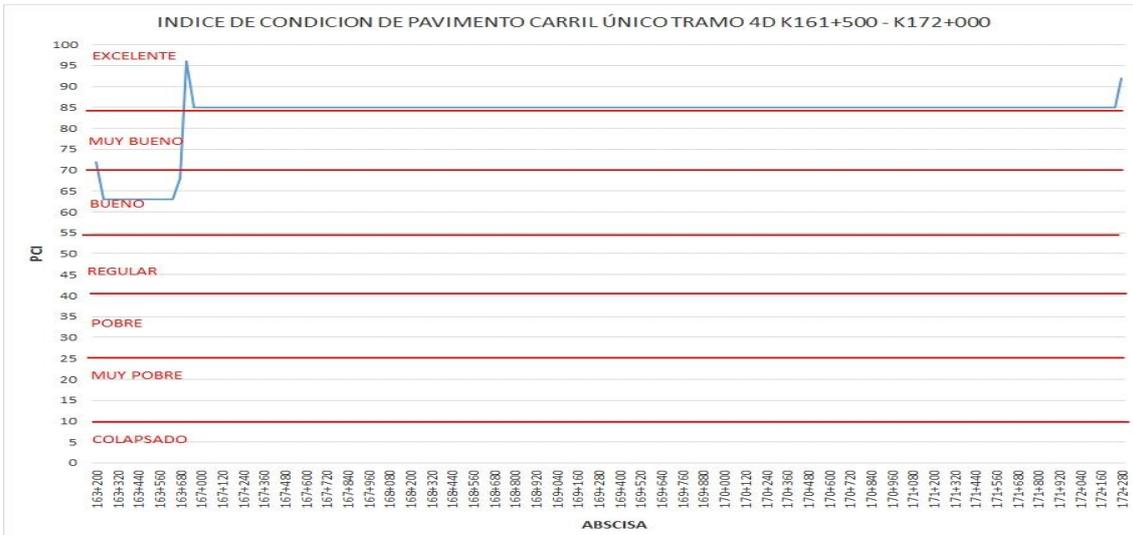
Figura 17. URCI – Tramo 4D – Afirmado

En la gráfica anterior, se aprecia que el sector comprendido entre el Km. 163+230-Km. 163+700 presenta un URCI bueno, debido a la presencia de fallas de tipo deformación y el sector entre el Km. 163+700 – Km. 172+000 un URCI Excelente, que permanece constante, a pesar de que el daño presente en todo el sector es lodazal.

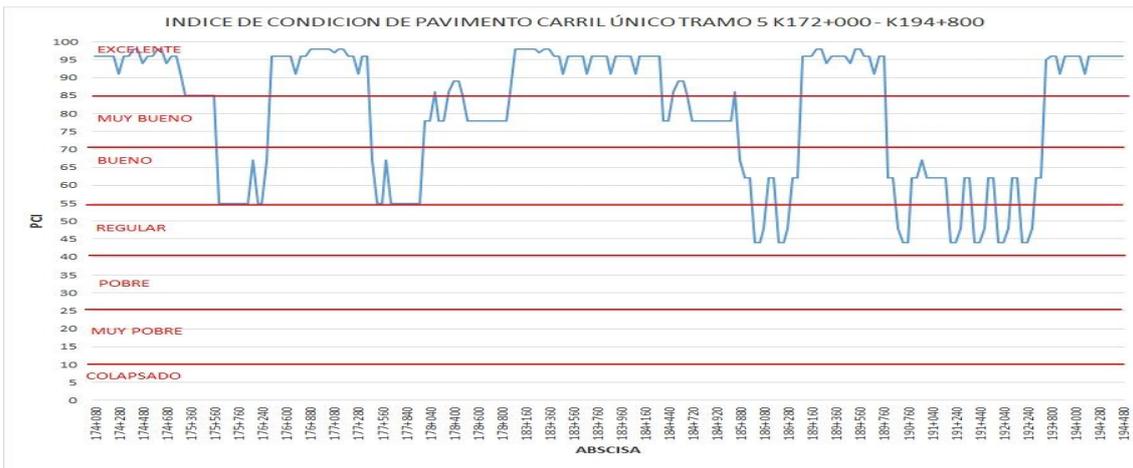
Figura 18. URCI – Tramo 5 – Afirmado

El Tramo 5, comprendido entre Subida Marsa y Buldibuyo, presenta un URCI en general entre Bueno y Excelente; sin embargo se aprecian dos sectores entre el Km. 186+000 - Km. 186+320 y Km. 190+680 – Km. 192+320, donde el URCI cae a regular, a razón de los daños de tipo deformación con gravedades media y alta, que se tienen en estos sectores.

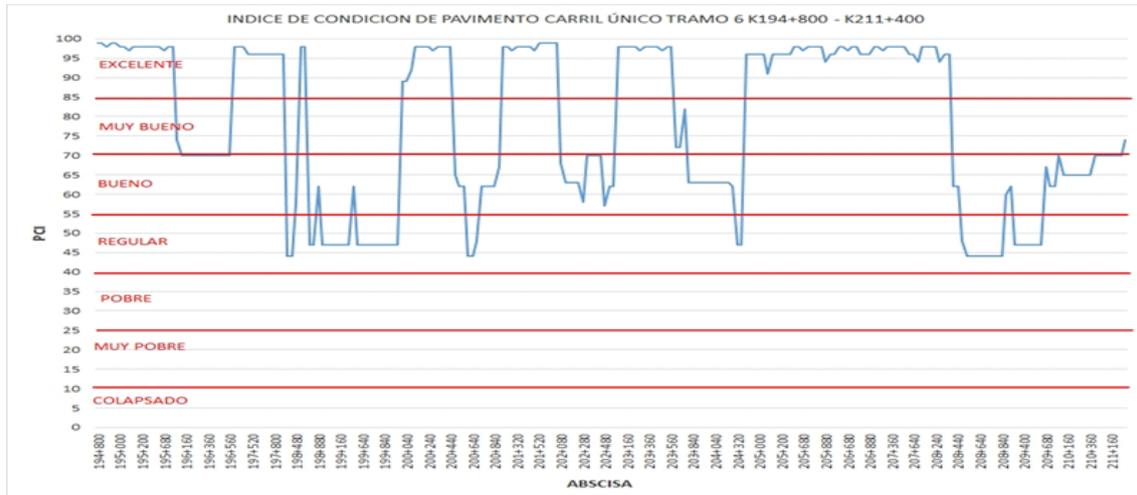
Figura 19. URCI – Tramo 6 – Afirmado

Con base en la gráfica anterior, se observa un comportamiento heterogéneo, con sectores de URCI Excelente y Regular, debido al tipo de daños presentado en cada uno, apreciándose que el daño de deformación (1) castiga considerablemente el URCI, lo cual no ocurre con el daño de Huecos (3), ya que en los sectores que presentan este daño el URCI es Excelente.

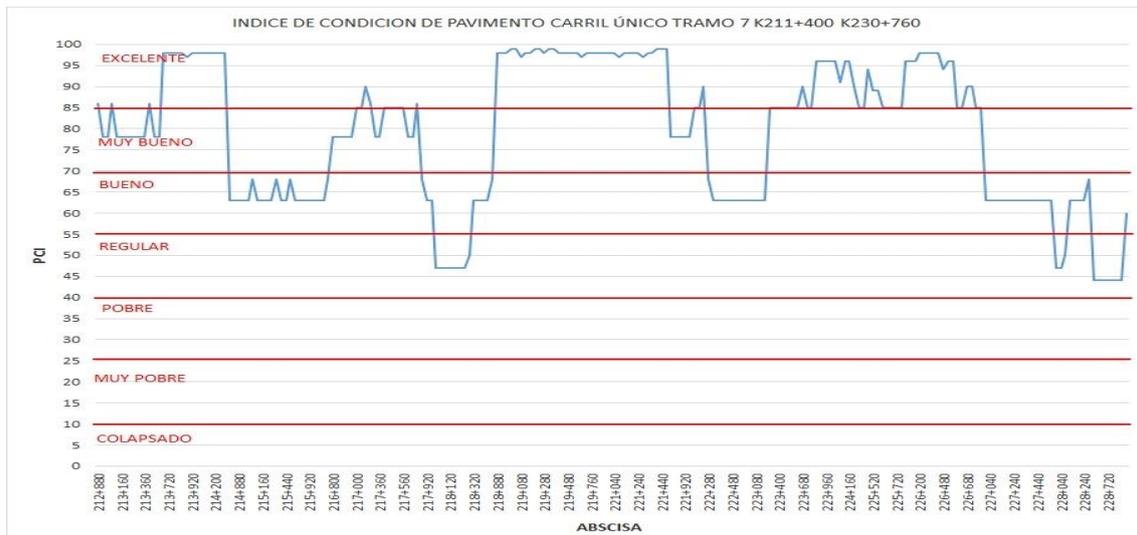
Figura 20. URCI – Tramo 7 – Afirmado

El Tramo 7 presenta un URCI entre Bueno y Excelente, con daños como erosión y huecos; sin embargo se tienen dos sectores entre el Km. 218+000 – Km. 218+320 y Km. 228+000 – Km. 228+880, donde el URCI cae a regular, a razón de los daños de tipo deformación con gravedades media y alta, que se presentan en estos sectores.

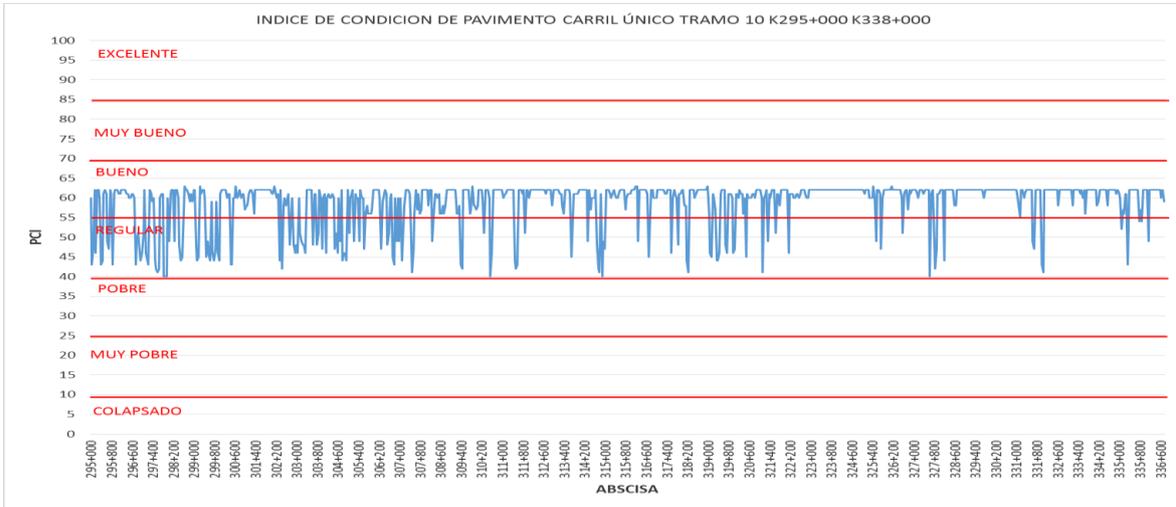
Figura 23. URCI – Tramo 10 – Afirmado

El Tramo 10 presenta un URCI BUENO, con daños como erosión y huecos; sin embargo se tienen dos sectores entre el Km. 294+000 – Km. 307+550 y Km. 307+550 – Km. 336+800, a razón de los daños de tipo deformación con gravedades media y alta, que se presentan en estos sectores.

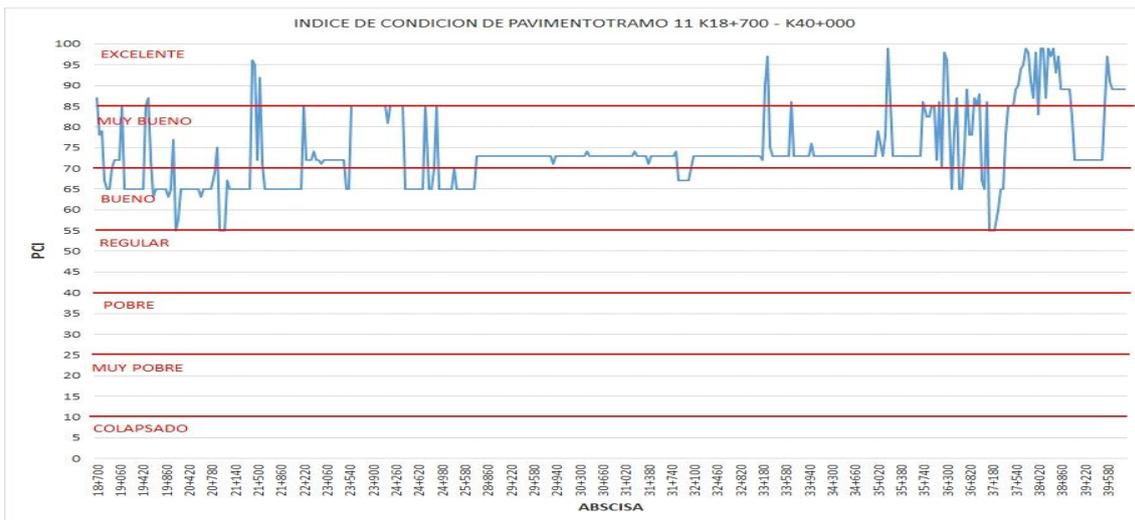
Figura 24. URCI – Tramo 11 – Afirmado

En la gráfica anterior, el Tramo 11 presenta un URCI entre Excelente y Bueno, apreciándose un comportamiento homogéneo del mismo, con un 63% del tramo que presenta un URCI Muy Bueno, predominando el tipo de daño 1 que corresponde a deformación en un 69% con severidad baja.

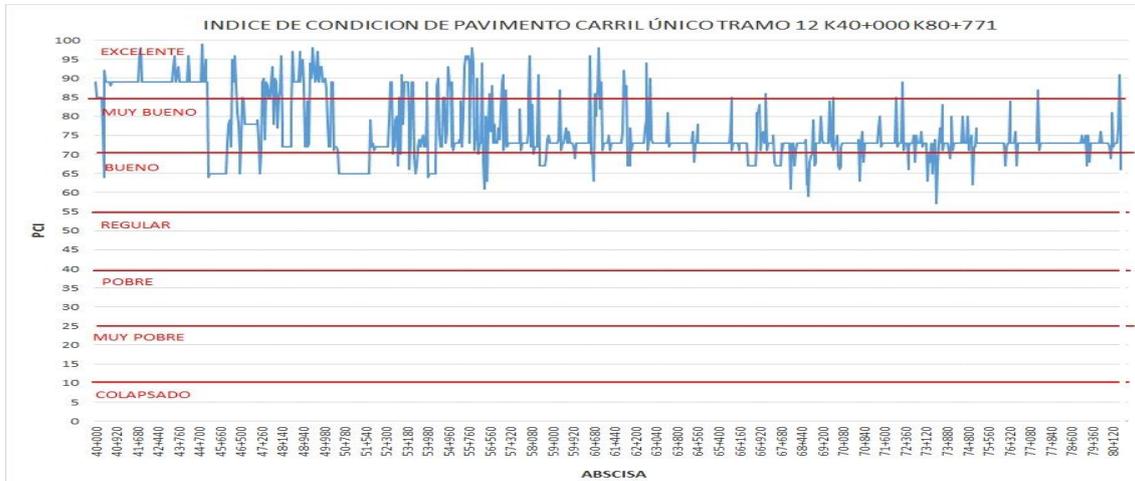
Figura 25. URCI – Tramo 12 – Afirmado

El Tramo 12, comprendido entre Fundo Convento - Calemar, presenta un URCI entre Excelente y Bueno, apreciándose tres sectores de comportamiento homogéneo, el primero entre el Km. 40+000 - Km. 40+200 con un URCI excelente, el segundo entre Km. 40+200 - Km. 62+840 con un PCI entre excelente y muy bueno y el último sector entre Km. 62+840 - Km. 80+771 con un URCI bueno. Las patologías que predominan corresponden a deformación en un 66%.

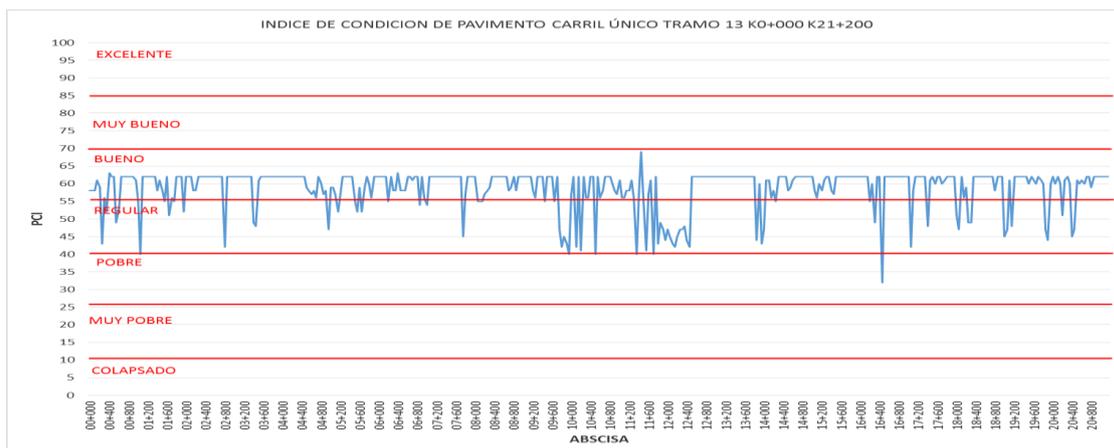
Figura 26. URCI – Tramo 13 – Afirmado

El Tramo 13, comprendido entre Dv. Sihuas - Huayllabamba, presenta un URCI entre Bueno y Regular, apreciándose dos sectores de comportamiento homogéneo, el primero entre el Km. 0+000 - Km. 09+600 con un URCI BUENO, el segundo entre Km. 9+600 - Km. 21+200 con un URCI REGULAR.

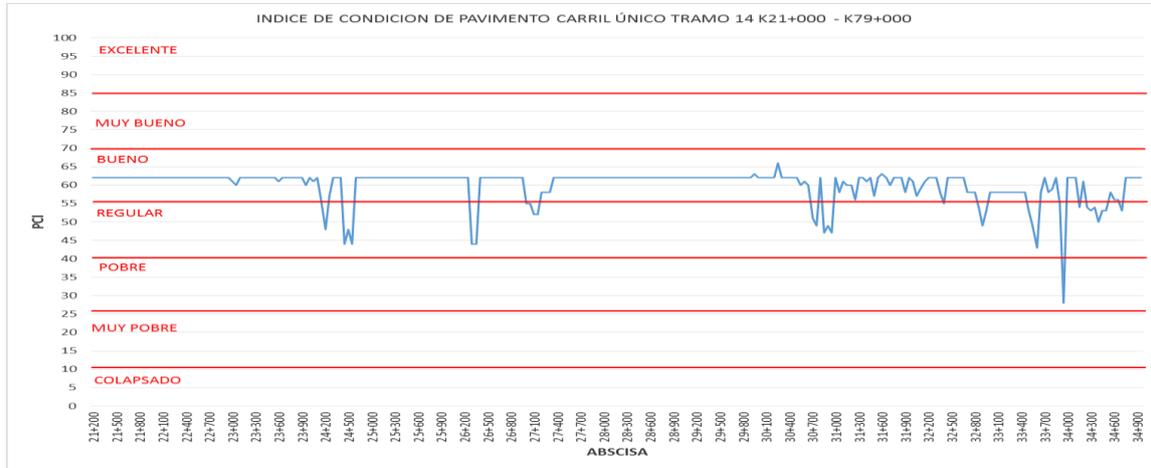
Figura 27. URCI – Tramo 14 – Afirmado

El Tramo 14, comprendido entre Huayllabamba - Quiches, presenta un URCI entre Bueno y Regular, apreciándose dos sectores de comportamiento homogéneo, el primero entre el Km. 21+200 – Km. 30+400 con un URCI BUENO, el segundo entre Km. 30+400 – Km. 79+000 con un PCI REGULAR.

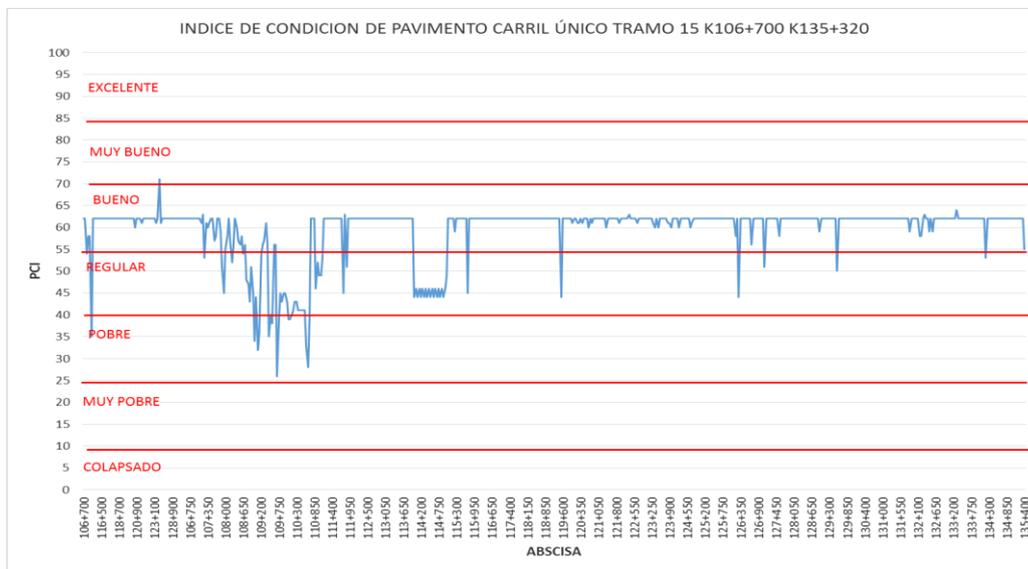
Figura 28. URCI – Tramo 15 – Afirmado

El Tramo 15, comprendido entre Quiches - Miraflores, presenta un URCI entre Pobre y Bueno, apreciándose dos sectores de comportamiento homogéneo, el primero entre el Km. 106+700 – Km. 111+950 con un URCI REGULAR, el segundo entre Km. 111+950 – Km. 135+400 con un URCI BUENO.

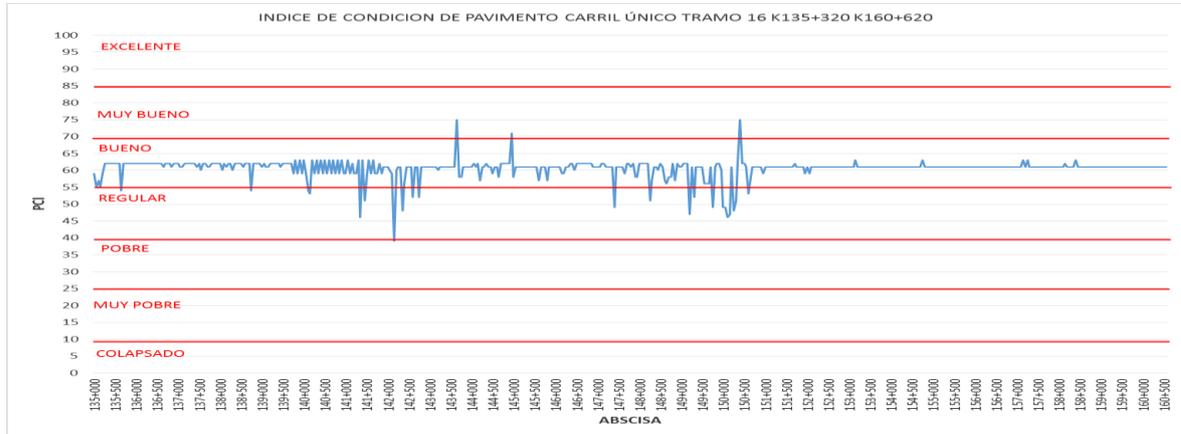
Figura 29. URCI – Tramo 16 – Afirmado

Con respecto a la gráfica anterior, se aprecian dos sectores homogéneos, el primero entre el Km. 135+200 – Km. 150+650 con URCI entre Bueno y Regular y el segundo sector entre el Km. 150+650 – Km. 160+620 con URCI Bueno. Las patologías que predominan en este tramo corresponden a deformación, erosión y huecos.

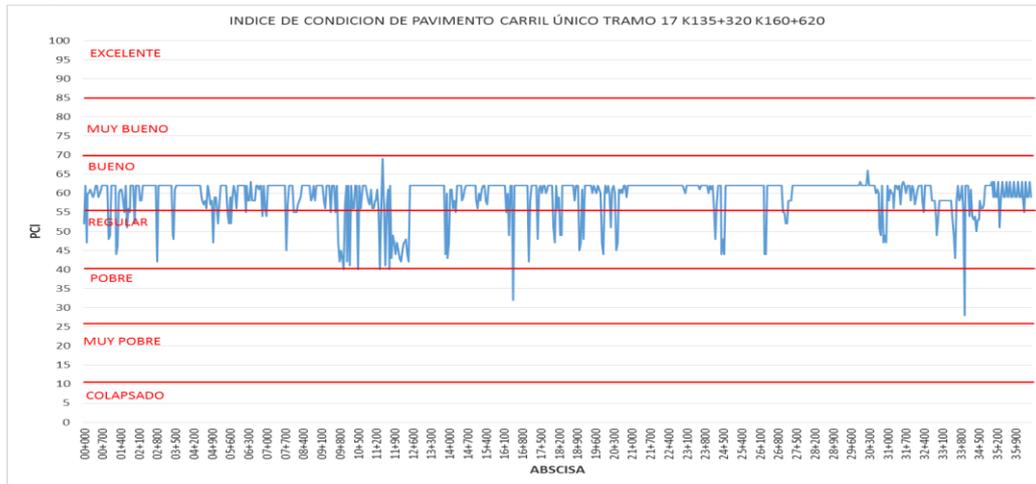
Figura 30. URCI – Tramo 17 – Afirmado

En el tramo 17 se aprecian 03 sectores homogéneos, el primero entre el Km. 0+000 – Km. 20+450 con URCI entre Bueno y Regular, el segundo sector entre el Km. 20+450 – Km. 30+600 con URCI Bueno y el tercer sector entre el Km. 30+600 – Km. 36+550 con URCI entre Pobre y Bueno. Las patologías que predominan en este tramo corresponden a deformación, erosión y huecos.

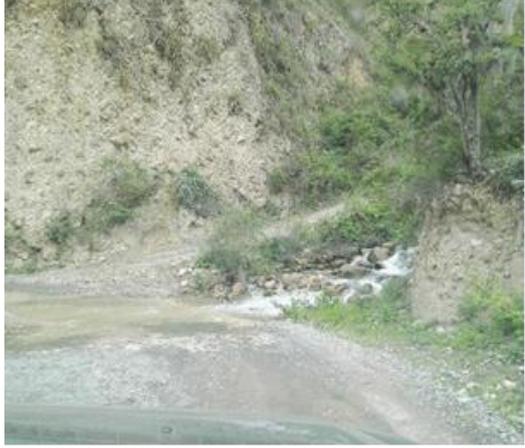
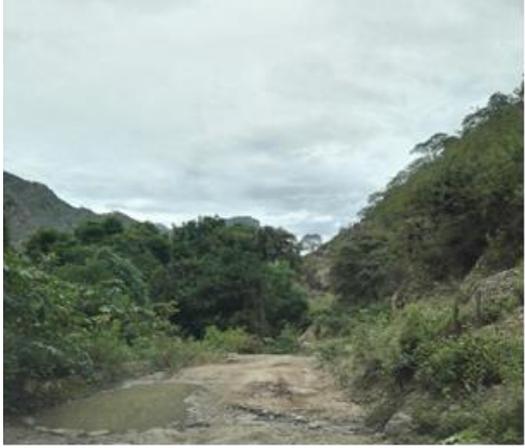
VISTA 1: Tramo 11 (Cruce de Agua)	VISTA 2: Tramo 11 (Huecos)

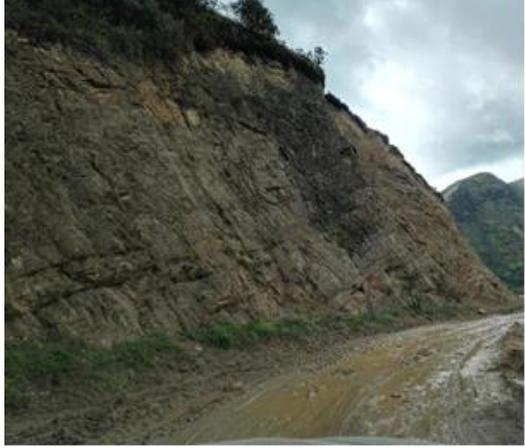
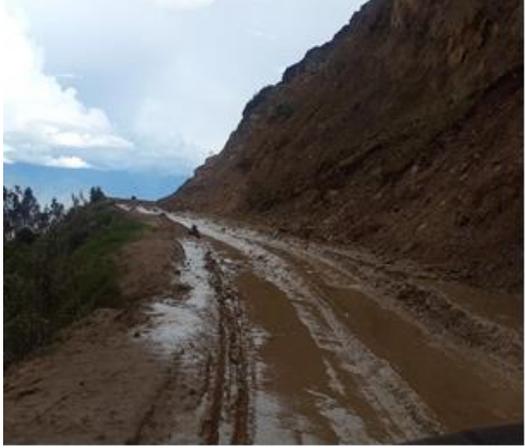
VISTA 3: Tramo 2A (Lodazal)	VISTA 2: Tramo 2A (Lodazal)

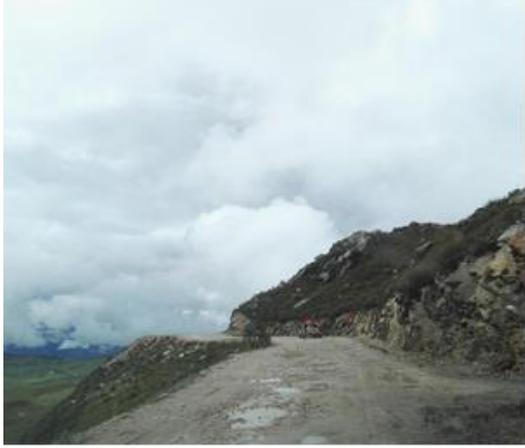
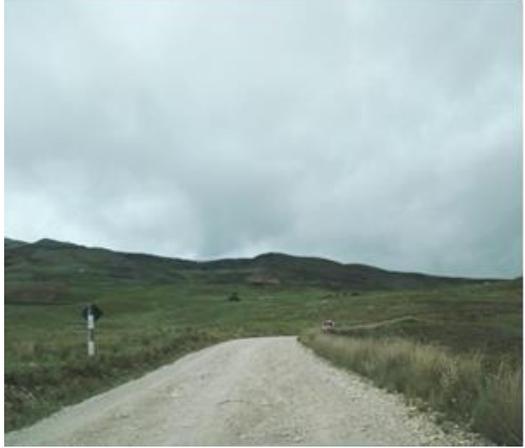
VISTA 3: Tramo 2A (Huecos)	VISTA 2: Tramo 2A (Deformaciones)
