ESTUDIO DE PRE INVERSIÓN A NIVEL DE PERFIL DEL
PROYECTO DE MEJORAMIENTO DE LA CARRETERA: "DV.
POMABAMBA - SIHUAS - HUACRACHUCO - SAN PEDRO
DE CHONTA - UCHIZA - EMP. PE-5N POR NIVELES DE
SERVICIO"

INFORME TÉCNICO N° 03

VOLUMEN IV
EVALUACIÓN Y CONSERVACION DE PUENTES:
INFORME TECNICO
TOMO 9

EVALUACIÓN Y CONSERVACIÓN DE PUENTES INFORME TÉCNICO

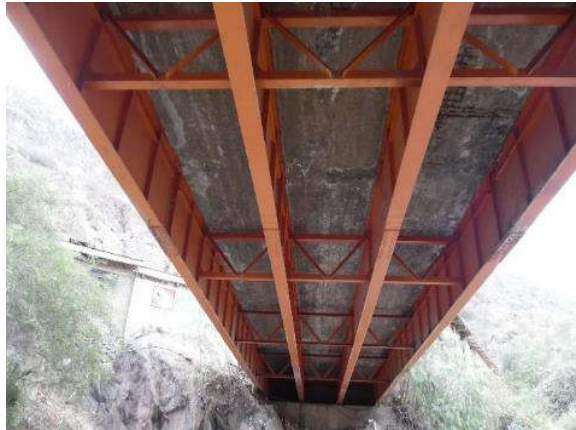
Vista fondo del tablero, nótese pérdida de recubrimiento y exposición del acero de refuerzo. Las vigas principales y arriostres presentan deterioro de pintura.

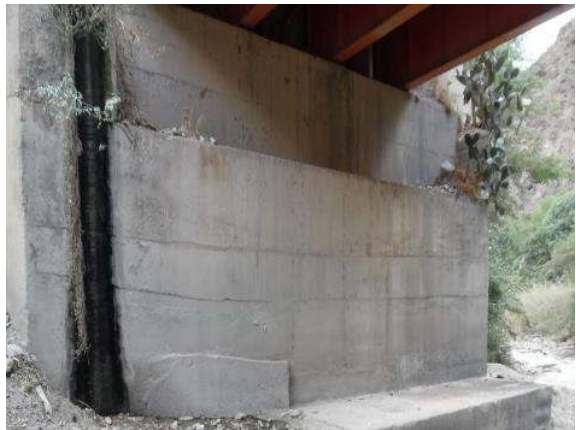
Vista elevación del cuerpo del estribo derecho, se observa deformaciones, humedad e impacto biológico por vegetación.

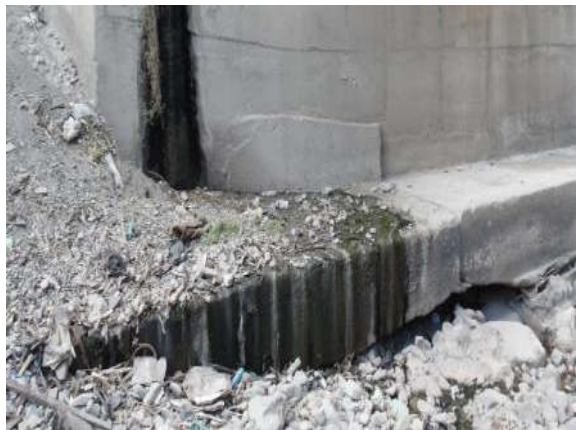
Vista zapata del estribo derecho, nótese humedad, impacto biológico por microorganismos, erosión en la base, suciedad y deformaciones.
