BITACORA ELECTRÓNICA DE OBRA

Confirma Bitacora: Si
Nro Informe: 48
Fecha Informe: 05-02-2021
Nombre De La Obra: Carretera Oyon - Ambo, Tramo I: Oyon - Desvío Cerro de Pasco
Personal Encargado: LUZMILA GUERRA MOTTA

MEJORAMIENTO DE LA CARRETERA OYON - AMBO TRAMO 1: OYON DV. CERRO DE PASCO

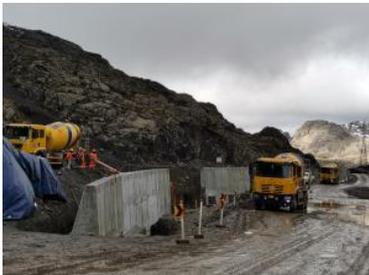
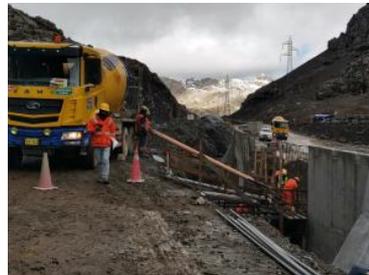
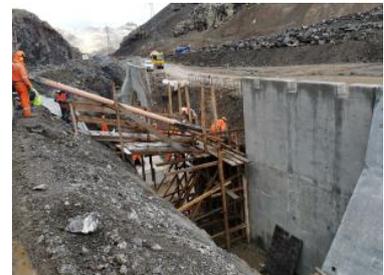
PROGRESIVA: KM 167+514 AL KM 167+581
600.0OBRAS DE ARTE Y DRENAJE
610.DCONCRETO CLASE D (F'C = 210 KG/CM2)
612.AENCOFRADO Y DEENCOFRADO PARA OBRAS DE ARTE
649.BTUBO DE PVC-SAP CLASE 10, D=2"
615.A ACERO DE REFUERZO FY =4200 KG/CM2.
700.0TRANSPORTES
CANTERAS: PATÓN DEPOSITO MORRÉNICO KM 152+960
PLANTA CHANCADORA Y PLANTA DE CONCRETO

PERSONAL VERIFICADO EN CAMPO: 1 CAPATAZ, 13 OPERARIO, 3 OFICIAL Y 2 PEÓN

EQUIPOS VERIFICADOS EN CAMPO: 3 CAMIÓN MIXER Y 1 CAMION BARANDA CON SUS RESPECTIVOS OPERADORES, ADEMÁS, DE 2 VIBRADORA DE CONCRETO, 1 GENERADOR Y 1 TORRE DE ILUMINACIÓN

ACTIVIDADES VERIFICADAS POR PERSONAL TÉCNICO Y AUXILIAR DEL CVA Y CSO. SE SUGIERE EL CONTROL ADECUADO DE LOS PROCESOS CONSTRUCTIVOS POR PARTE DEL CSO, A FIN DE GARANTIZAR LA CALIDAD Y DURABILIDAD DE LA OBRA.

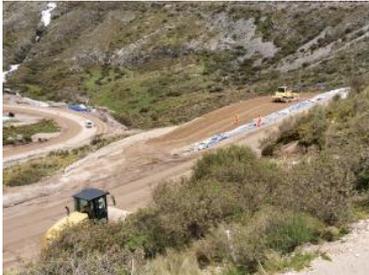
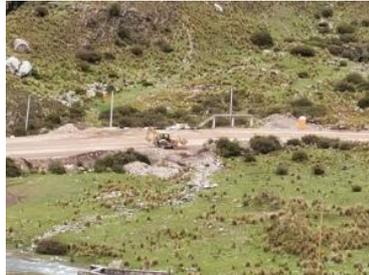
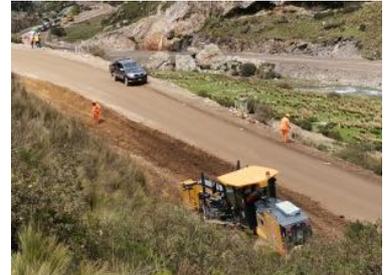
PROGRESIVA: KM 145+000 - KM 167+200

PERSONAL VERIFICADO EN CAMPO: 2 CAPATAZ, 3 OPERARIO, 4 OFICIAL, 3 PEÓN Y 7 VIGÍA

EQUIPOS VERIFICADOS EN CAMPO: 5 MOTONIVELADORA, 2 RODILLO, 5 EXCAVADORA SOBRE ORUGA, 1 TRACTOR SOBRE ORUGA, 1 COASTER Y 9 VOLQUETES CON SUS RESPECTIVOS OPERADORES.

ACTIVIDADES VERIFICADAS POR PERSONAL TÉCNICO Y AUXILIAR DEL CVA Y CSO. SE SUGIERE EL CONTROL ADECUADO DE LOS PROCESOS CONSTRUCTIVOS POR PARTE DEL CSO, A FIN DE GARANTIZAR LA CALIDAD Y DURABILIDAD DE LA OBRALAS FOTOGRAFÍAS CORRESPONDEN A LAS ACTIVIDADES DE PERFILADO Y COMPACTADO EN ZONA DE CORTE Y LA CONFORMACIÓN DE TERRAPLENES ENTRE EL KM 146+000 AL KM147+070

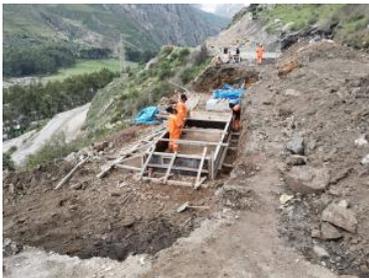
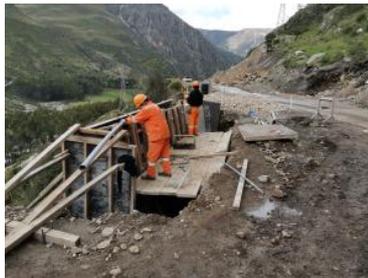
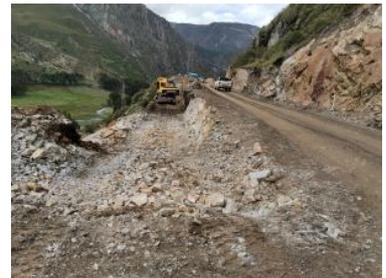
PROGRESIVA: KM 145+015 AL KM 145+275
MUROS DE CONTENCIÓN: km 145+015 al km 145+069, km 145+235 al km 145+245 y km 145+255 al km 145+275
600.0OBRAS DE ARTE Y DRENAJE
601.AEXCAVACIÓN NO CLASIFICADA PARA ESTRUCTURAS
612.AENCOFRADO Y DEENCOFRADO PARA OBRAS DE ARTE
649.BTUBO DE PVC-SAP CLASE 10, D=2"
700.0TRANSPORTES
900.0PROTECCION AMBIENTAL
907 PROGRAMA DE CIERRE DE OBRA
907.CACONDICIONAMIENTO DE DESECHOS Y MATERIAL EXCEDENTE: DME: 04 KM 154+170

PERSONAL VERIFICADO EN CAMPO: 1 CAPATAZ, 4 OPERARIO, 2 OFICIAL Y 4 PEÓN
EQUIPOS VERIFICADOS EN CAMPO: 1 RETROEXCAVADORA CON OPERADOR
ACTIVIDADES VERIFICADAS POR PERSONAL TÉCNICO Y AUXILIAR DEL CVA Y CSO. SE SUGIERE EL CONTROL ADECUADO DE LOS PROCESOS CONSTRUCTIVOS POR PARTE DEL CSO, A FIN DE GARANTIZAR LA CALIDAD Y DURABILIDAD DE LA OBRA.
LAS FOTOGRAFÍAS N°S 1, 2 Y 3 CORRESPONDEN A LA CONSTRUCCIÓN DE MUROS DE CONTENCIÓN EN EL KM 145+255 AL KM 145+275, KM 145+235 AL KM 145+245 Y KM 145+015 AL KM 145+069 RESPECTIVAMENTE.
