# BITACORA ELECTRÓNICA DE OBRA

OBRA: MEJORAMIENTO, CONSERVACIÓN POR NIVELES DE SERVICIO Y OPERACIÓN DEL CORREDOR VIAL: HUÁNUCO – LA UNIÓN – HUALLANCA DV. ANTAMINA / EMP. PE-3N (TINGO CHICO) – NUEVAS FLORES – LLATA – ANTAMINA, TRAMO III DEL KM. 102+819 AL KM. 150+421

CONTRATISTA: CHINA RAILWAY 20 BUREAU GROUP CORPORATION  
 CONTRATO DE OBRA: N° 127-2018-MTC/20  
 MONTO DEL CONTRATO TOTAL: S/ 1,241'495,685.46 INC. IGV  
 MONTO OI -3: S/ 344'313,944.61 INC. IGV

SUPERVISOR: CONSORCIO SUPERVISOR LOUIS BERGER – HOB  
 CONTRATO DE SERVICIOS DE CONSULTORÍA: N° 144-2018-MTC/20.2  
 MONTO DEL CONTRATO TOTAL: S/ 123'625,905.13 INC. IGV  
 MONTO OI -3: S/ 27'572,427.15 INC. IGV

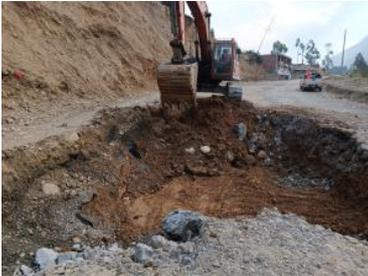
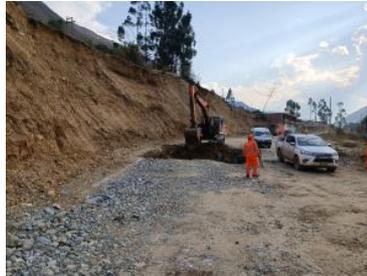
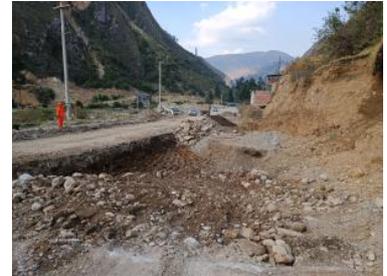
Progresiva: Km 133+5500 al km 133+680 aproximadamente  
200MOVIMIENTO DE TIERRAS  
207.A1Mejoramiento de Suelos

- Ningún trabajador con guantes en uso.
- Ningún trabajador cuenta con lentes de seguridad en uso.
- Ningún trabajador cuenta con protector auditivo en uso.
- No se cuenta con personal para la dirección del tránsito.

Actividades verificadas por personal profesional, técnico y auxiliar del Contratista y la Supervisión de Obra. Se sugirió a la Supervisión de Obra el control adecuado de los procesos constructivos descritos en el expediente técnico, de prestación adicional y los contratos de obra y consultoría, el cumplimiento de los protocolos de seguridad y salud en el trabajo, la adecuada disposición de residuos, a fin de garantizar la calidad y durabilidad de la obra. Así como la protección de la vida y el medio ambiente.

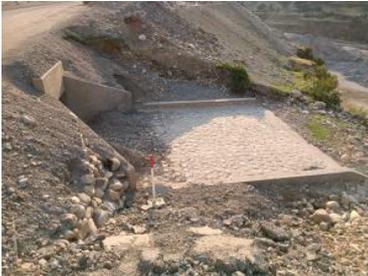
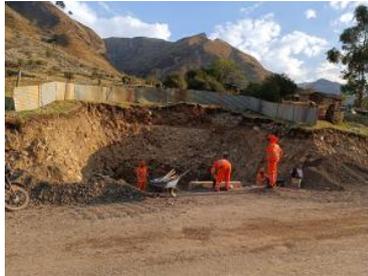
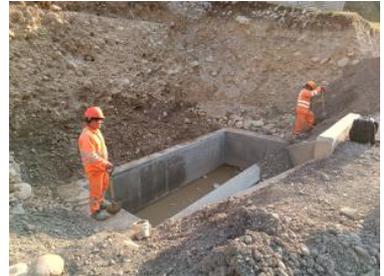
Progresiva: km 112+494  
500DRENAJE  
503.IEncofrado y Desencofrado  
600OBRAS COMPLEMENTARIAS  
601.A1Emboquillado de Piedra e=0.15 m

- Algunos trabajadores en se encuentran con guantes en uso.
- Ningún trabajador cuenta con lentes de seguridad en uso.
- Área de trabajo sin señalización preventiva,

Actividades verificadas por personal profesional, técnico y auxiliar del Contratista y la Supervisión de Obra. Se sugirió a la Supervisión de Obra el control adecuado de los procesos constructivos descritos en el expediente técnico, de prestación adicional y los contratos de obra y consultoría, el cumplimiento de los protocolos de seguridad y salud en el trabajo, la adecuada disposición de residuos, a fin de garantizar la calidad y durabilidad de la obra. Así como la protección de la vida y el medio ambiente.

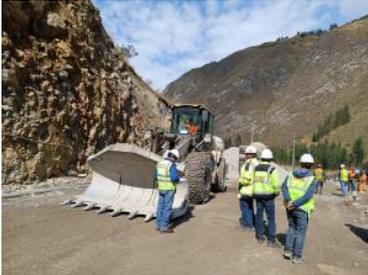
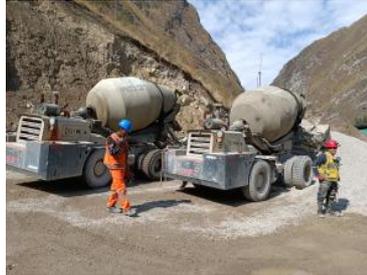
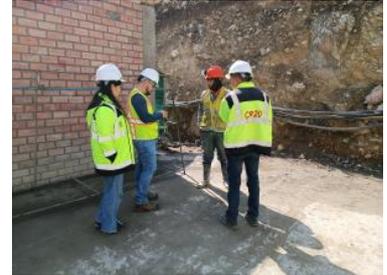
Progresiva: km 144+390 al km 144+975  
TUNEL HUACTAHUARU  
INSPECCIÓN EN SSO

Los especialistas proceden a la verificación los procedimientos aprobados a fin del estado y operación de maquinaria (cargador frontal).

Brindando al Contratista sus recomendaciones.

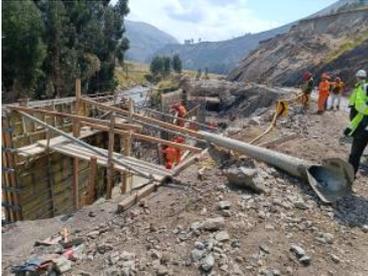
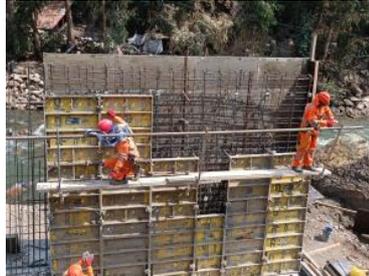
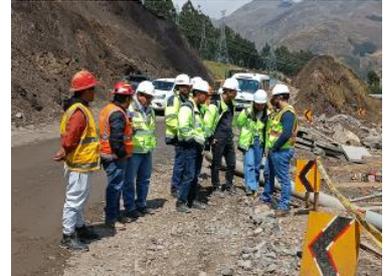
Progresiva: km 149+660 al km 149+706  
500DRENAJE  
503.I Encofrado y Desencofrado  
504.A Acero de Refuerzo  
515.F Tubo PVC-SAP, D=2"

- Los andamios en uso, no serían los aprobados en los documentos de gestión.
- Algunos trabajadores en se encuentran con guantes en uso.
- Ningún trabajador cuenta con lentes de seguridad en uso.
- Algunos lentes de seguridad no cumplirían con las condiciones normativas para ser considerados como de seguridad.

Actividades verificadas por personal profesional, técnico y auxiliar del Contratista y la Supervisión de Obra. Se sugirió a la Supervisión de Obra el control adecuado de los procesos constructivos descritos en el expediente técnico, de prestación adicional y los contratos de obra y consultoría, el cumplimiento de los protocolos de seguridad y salud en el trabajo, la adecuada disposición de residuos, a fin de garantizar la calidad y durabilidad de la obra. Así como la protección de la vida y el medio ambiente.

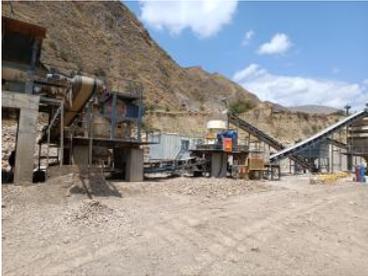
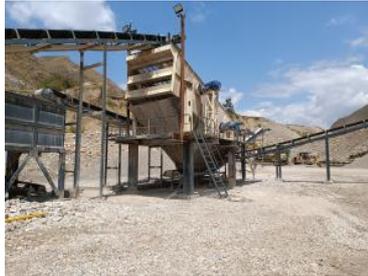
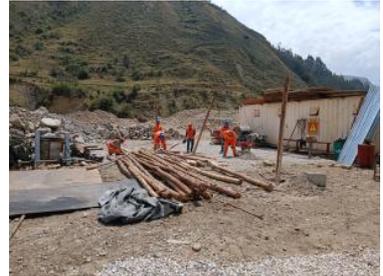
Progresiva: km 136+200  
PLANTA CHANCADORA

La planta chancadora se encuentra en proceso de instalación, por lo que, los especialistas recomendaron tener en consideración, entre otros:

Elaboración del plan de operaciones de la planta  
Señalización peatonal y de espacios  
Contar con áreas de parqueo  
Evaluar ubicación adecuada de baños químicos  
Evaluar ubicación adecuada de dispensadores de agua.

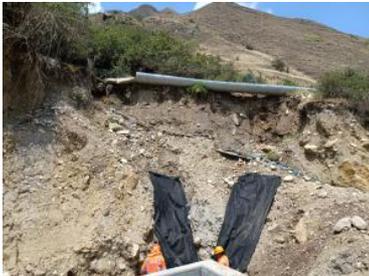
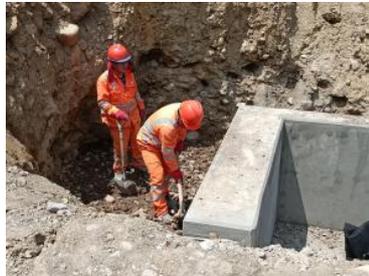
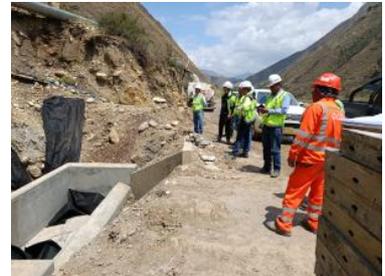
Progresiva: km 135+798  
500DRENAJE  
503.IEncofrado y Desencofrado  
600OBRAS COMPLEMENTARIAS  
601.A1Emboquillado de Piedra e=0.15 m

- Algunos trabajadores en se encuentran con guantes en uso.
- Ningún trabajador cuenta con lentes de seguridad en uso.
- Presencia de filtraciones y grietas en el talud superior de la alcantarilla en proceso de ejecución.

Actividades verificadas por personal profesional, técnico y auxiliar del Contratista y la Supervisión de Obra. Se sugirió a la Supervisión de Obra el control adecuado de los procesos constructivos descritos en el expediente técnico, de prestación adicional y los contratos de obra y consultoría, el cumplimiento de los protocolos de seguridad y salud en el trabajo, la adecuada disposición de residuos, a fin de garantizar la calidad y durabilidad de la obra. Así como la protección de la vida y el medio ambiente.
