ESTUDIO DE PREINVERSION A NIVEL DE PERFIL DE LAS CARRETERAS DEL PROYECTO PRO REGIÓN PUNO, POR NIVELES DE SERVICIO

INFORME TÉCNICO N° 03: INFORME FINAL

ESTUDIO DE GEOLOGIA

PAQUETE 03
RUTAS: 9, 15, 16

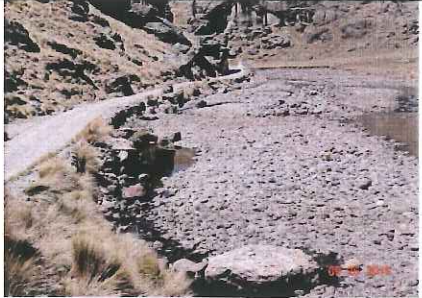
N°	Inicio	Fin	Tipo de Fenómeno	Nivel Riesgo	Descripción	Medidas Correctivas	Imagen Fotográfica
01	59+220	59+400	Erosión de Riberas	Bajo	La plataforma en este sector está emplazado muy próximo a la margen izquierda del río Palca y está afectado por el fenómeno de erosión de riberas, en la temporada de creciente alcanzando el nivel de rodadura, por lo que se encuentra implementado con un enrocado rudimentario	Requiere realizar un monitoreo del fenómeno a fin de reforzar y definir el estudio para el tratamiento definitivo.

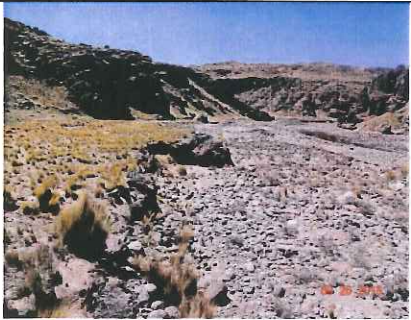
02	60+860	61+140	Erosión de Riberas	Medio	La plataforma en este sector está emplazado muy próximo a la margen izquierda del río Palca y está afectado por el fenómeno de erosión de riberas, en la temporada de creciente, con una reducción del sobre ancho, lateral derecho. Sin comprometer la estabilidad de la plataforma.	Requiere realizar un monitoreo del fenómeno y colocar una escollera de protección sobre la margen izquierda del río..

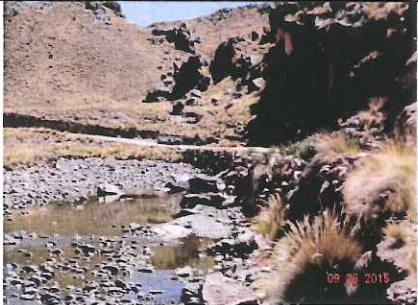
03	61+800	61+900	Erosión de riberas	Bajo	La plataforma en este sector está emplazado muy próximo a la margen izquierda del río Palca y está afectado por el fenómeno de erosión de riberas, por lo que se encuentra implementado con un enrocado rudimentario	Requiere realizar un monitoreo del fenómeno a fin de reforzar y definir el estudio para el tratamiento definitivo.

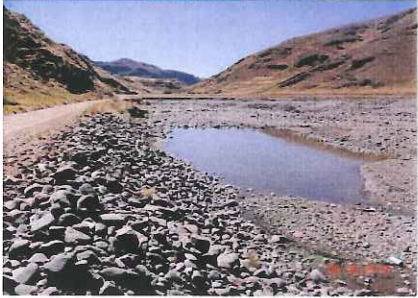
04	65+850	66+000	Erosión de riberas	Medio	La plataforma en este sector está emplazado muy próximo a la margen izquierda del río Palca y está afectado por el fenómeno de erosión de riberas, en la temporada de creciente, con una reducción del sobre ancho, lateral derecho. Sin comprometer la estabilidad de la plataforma.	Requiere realizar un monitoreo del fenómeno y colocar una escollera de protección sobre la margen izquierda del río..

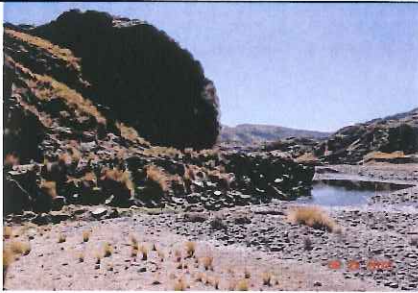
05	76+120	76+200	Erosión de riberas	Bajo	La plataforma en este sector está emplazado muy próximo a la margen izquierda del río Palca y está afectado por el fenómeno de erosión de riberas, por lo que se encuentra implementado con un enrocado rudimentario	Requiere realizar un monitoreo del fenómeno a fin de reforzar y definir el estudio para el tratamiento definitivo.

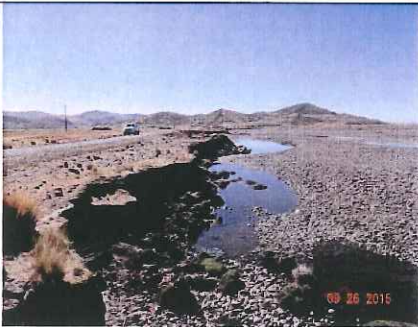
06	89+600	90+000	Erosión de riberas	Medio	La plataforma en este sector está emplazado muy próximo a la margen izquierda del río Palca y está afectado por el fenómeno de erosión de riberas, en la temporada de creciente, con una reducción del sobre ancho, lateral derecho. Sin comprometer la estabilidad de la plataforma.	Requiere realizar un monitoreo del fenómeno y colocar una escollera de protección sobre la margen izquierda del río..

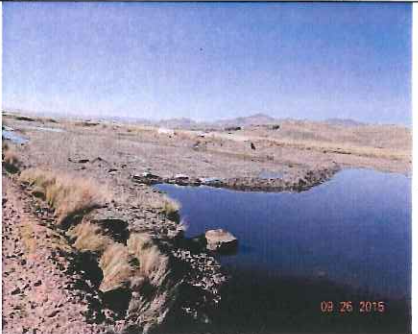
07	94+100	94+600	Erosión de riberas	Medio	La plataforma en este sector está emplazado muy próximo a la margen izquierda del río Palca y está afectado por el fenómeno de erosión de riberas, en la temporada de creciente, con una reducción del sobre ancho, lateral derecho. Sin comprometer la estabilidad de la plataforma.	Requiere realizar un monitoreo del fenómeno y colocar una escollera de protección sobre la margen izquierda del río..

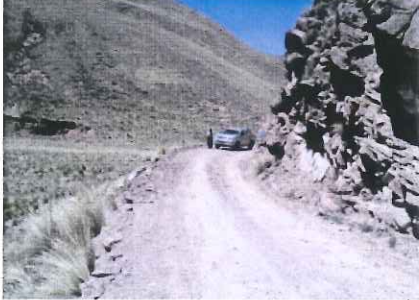
N°	Inicio	Fin	Tipo de Fenómeno	Nivel Riesgo	Descripción	Medidas Correctivas	Imagen Fotográfica
01	86+640	86+710	Material suelto en borde de plataforma	Bajo	En este sector la plataforma se encuentra construida en corte a media ladera, con un talud superior en roca arenisca y un talud inferior constituido por material suelto, con una pendiente de 55°c de inclinación cubierto por vegetación, sin evidencia de la ocurrencia de inestabilidad.	El ancho de mas critico de la plataforma es de 3.50m y con la superficie definido, en 3.00m no será necesario realizar ampliación del ancho de la plataforma, por lo tanto el material suelto existente en la berma externa, puede ser compactado desde unos 0.50m de profundidad.

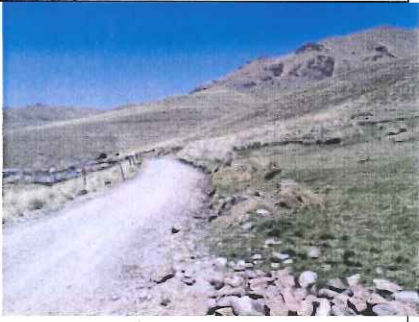
02	87+180	87+300	Deslizamiento	Medio	En este sector la plataforma es afectada por un deslizamiento superficial activo del talud superior, como lo indica el cierre de la zanja lateral y la napa freática superficial, originado por la saturación del material arcilloso, en una zona de bofedales.	De acuerdo a la magnitud del evento, como medidas de control se debe construir una zanja de drenaje tipo francés al pie del talud de corte, a fin de depresionar la napa freática y evacuar las aguas de filtraciones.

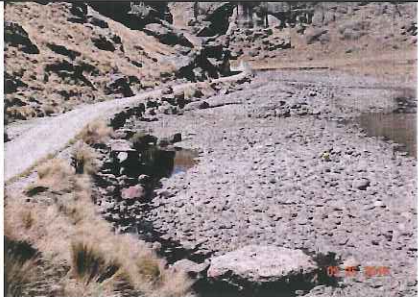
N°	Inicio	Fin	Tipo de Fenómeno	Nivel Riesgo	Descripción	Medidas Correctivas	Imagen Fotográfica
01	59+220	59+400	Erosión de Riberas	Bajo	La plataforma en este sector está emplazado muy próximo a la margen izquierda del río Palca y está afectado por el fenómeno de erosión de riberas, en la temporada de creciente alcanzando el nivel de rodadura, por lo que se encuentra implementado con un enrocado rudimentario	Requiere realizar un monitoreo del fenómeno a fin de reforzar y definir el estudio para el tratamiento definitivo.

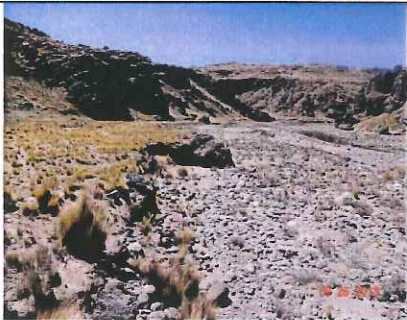
02	60+860	61+140	Erosión de Riberas	Medio	La plataforma en este sector está emplazado muy próximo a la margen izquierda del río Palca y está afectado por el fenómeno de erosión de riberas, en la temporada de creciente, con una reducción del sobre ancho, lateral derecho. Sin comprometer la estabilidad de la plataforma.	Requiere realizar un monitoreo del fenómeno y colocar una escollera de protección sobre la margen izquierda del río..

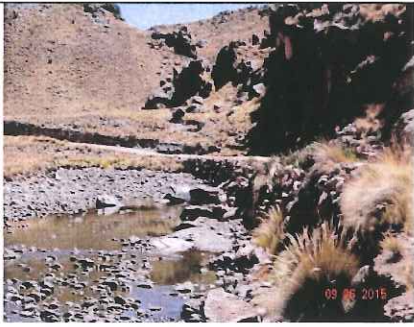
03	61+800	61+900	Erosión de riberas	Bajo	La plataforma en este sector está emplazado muy próximo a la margen izquierda del río Palca y está afectado por el fenómeno de erosión de riberas, por lo que se encuentra implementado con un enrocado rudimentario	Requiere realizar un monitoreo del fenómeno a fin de reforzar y definir el estudio para el tratamiento definitivo.

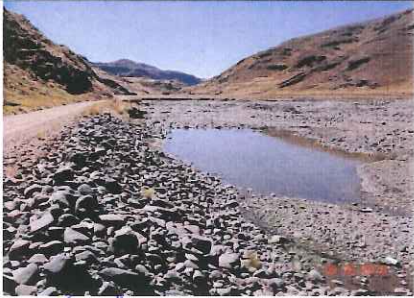
04	65+850	66+000	Erosión de riberas	Medio	La plataforma en este sector está emplazado muy próximo a la margen izquierda del río Palca y está afectado por el fenómeno de erosión de riberas, en la temporada de creciente, con una reducción del	Requiere realizar un monitoreo del fenómeno y colocar una escollera de protección sobre la margen izquierda del río..

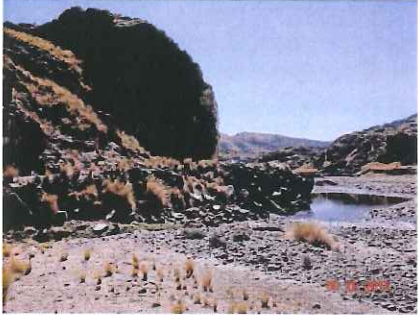
sobre ancho, lateral derecho. Sin comprometer la estabilidad de la plataforma.		
05	76+120	76+200	Erosión de riberas	Bajo	La plataforma en este sector está emplazado muy próximo a la margen izquierda del río Palca y está afectado por el fenómeno de erosión de riberas, por lo que se encuentra implementado con un enrocado rudimentario	Requiere realizar un monitoreo del fenómeno a fin de reforzar y definir el estudio para el tratamiento definitivo.

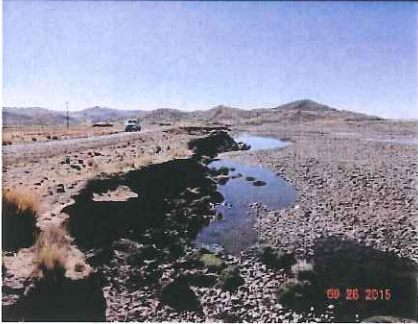
06	89+600	90+000	Erosión de riberas	Medio	La plataforma en este sector está emplazado muy próximo a la margen izquierda del río Palca y está afectado por el fenómeno de erosión de riberas, en la temporada de creciente, con una reducción del sobre ancho, lateral derecho. Sin comprometer la estabilidad de la plataforma.	Requiere realizar un monitoreo del fenómeno y colocar una escollera de protección sobre la margen izquierda del río..

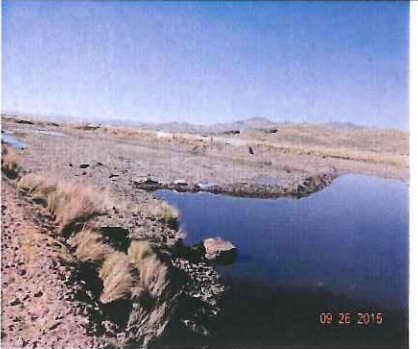
07	94+100	94+600	Erosión de riberas	Medio	La plataforma en este sector está emplazado muy próximo a la margen izquierda del río Palca y está afectado por el fenómeno de erosión de riberas, en la temporada de creciente, con una reducción del sobre ancho, lateral derecho. Sin comprometer la estabilidad de la plataforma.	Requiere realizar un monitoreo del fenómeno y colocar una escollera de protección sobre la margen izquierda del río..

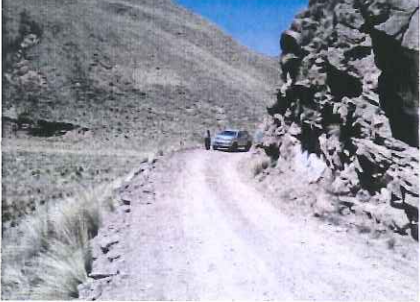
N°	Inicio	Fin	Tipo de Fenómeno	Nivel Riesgo	Descripción	Medidas Correctivas	Imagen Fotográfica
01	86+640	86+710	Material suelto en borde de plataforma	Bajo	En este sector la plataforma se encuentra construida en corte a media ladera, con un talud superior en roca arenisca y un talud inferior constituido por material suelto, con una pendiente de 55° de inclinación cubierto por vegetación, sin evidencia de la ocurrencia de inestabilidad.	El ancho de mas crítico de la plataforma es de 3.50m y con la superficie definido, en 3.00m no será necesario realizar ampliación del ancho de la plataforma, por lo tanto el material suelto existente en la berma externa, puede ser compactado desde unos 0.50m de profundidad.

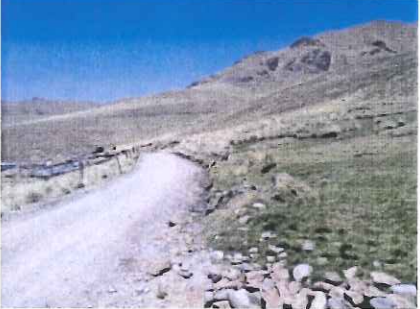
02	87+180	87+300	Deslizamiento	Medio	En este sector la plataforma es afectada por un deslizamiento superficial activo del talud superior, como lo indica el cierre de la zanja lateral y la napa freática superficial, originado por la saturación del material arcilloso, en una zona de bofedales.	De acuerdo a la magnitud del evento, como medidas de control se debe construir una zanja de drenaje tipo francés al pie del talud de corte, a fin de depresionar la napa freática y evacuar las aguas de filtraciones.
