# BITACORA ELECTRÓNICA DE OBRA

**Confirma Bitacora:** Si  
**Nro Informe:** 21  
**Fecha Informe:** 06-01-2021  
**Nombre De La Obra:** Carretera Oyon - Ambo, Tramo I: Oyon - Desvío Cerro de Pasco  
**Personal Encargado:** LUZMILA GUERRA MOTTA

**Asunto:**  
MEJORAMIENTO DE LA CARRETERA OYON - AMBO TRAMO 1: OYON DV. CERRO DE PASCO

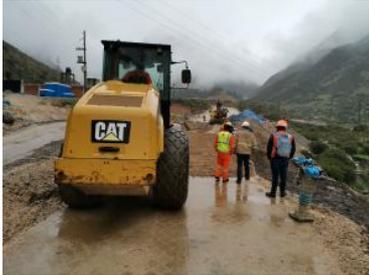
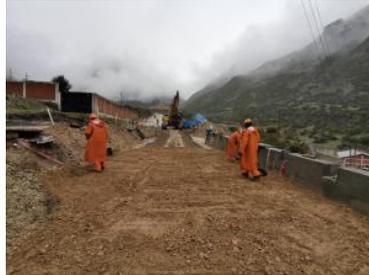
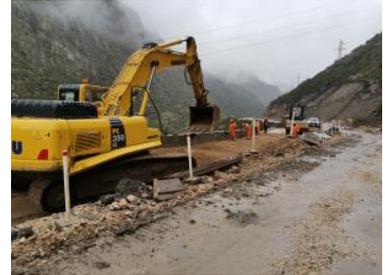
OBRA: OYON – AMBO TRAMO 1  
PROGRESIVA: MUROS DE CONTENCIÓN: km142+170 al km 142+190  
600.0 OBRAS DE ARTE Y DRENAJE  
605.A RELLENO PARA ESTRUCTURAS

PERSONAL VERIFICADO EN CAMPO: 1 CAPATAZ, 1 OFICIAL, 2 PEÓN Y 2 VIGÍA  
EQUIPOS: 1 EXCAVADORA SOBRE ORUGA, 1 RODILLO CON SUS RESPECTIVOS OPERADORES, ADEMÁS DE 2 VIBROPISON  
ACTIVIDADES VERIFICADAS POR PERSONAL TECNICO Y PROFESIONAL DE LA SUPERVISION DE OBRA

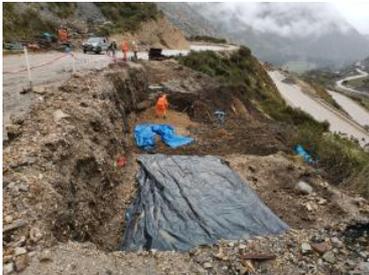
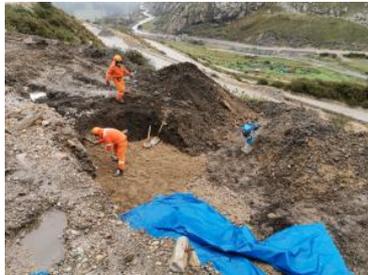
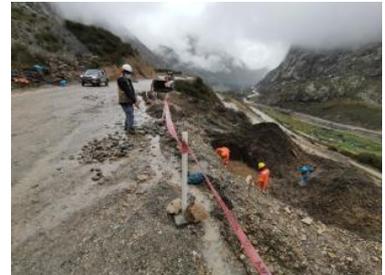
OBRA: OYON – AMBO TRAMO 1  
 PROGRESIVA: MUROS DE CONTENCIÓN: KM 147+600 al km 147+620  
 600.0OBRAS DE ARTE Y DRENAJE

PERSONAL VERIFICADO EN CAMPO: 1 oficial, 2 peón y 2 vigía  
 EQUIPOS: NINGUNO  
 ACTIVIDADES VERIFICADAS POR PERSONAL TECNICO Y PROFESIONAL DE LA SUPERVISION DE OBRA.  
 SE APRECIA EL TRANSPORTE DE FORMAS DE ENCOFRADO A LA ZONA DE TRABAJO, ASÍ COMO, EL EXTENDIDO DE MATERIAL DE PRÉSTAMO EN UNO DE LOS PAÑOS DEL MURO DE CONTENCIÓN.  
 ES PRECISO INDICAR QUE, LAS ACTIVIDADES DE EXCAVACIÓN HABRÍAN SIDO REALIZADAS HACE DOS O MÁS MESES ATRÁS Y DEBIDO A LA TEMPORADA DE LLUVIAS PROPIA DE ZONAS ALTO ANDINAS, LA GEOMETRÍA Y CARACTERÍSTICAS DEL TERRENO HABRÍAN VARIADO POR EL FLUJO SUPERFICIAL Y SUBTERRÁNEO EN EL TRAMO, POR LO QUE SE SUGIERE LA EVALUACIÓN DE LAS CONDICIONES ACTUALES DEL ÁREA DE TERRENO DONDE SE CONSTRUIRÁ EL MURO DE CONTENCIÓN.  
 PERSONAL VERIFICADO EN CAMPO: 1 oficial, 2 peón y 2 vigía  
 EQUIPOS: NINGUNO  
 ACTIVIDADES VERIFICADAS POR PERSONAL TECNICO Y PROFESIONAL DE LA SUPERVISION DE OBRA.

SE APRECIA EL TRANSPORTE DE FORMAS DE ENCOFRADO A LA ZONA DE TRABAJO, ASÍ COMO, EL EXTENDIDO DE MATERIAL DE PRÉSTAMO EN UNO DE LOS PAÑOS DEL MURO DE CONTENCIÓN.  
 ES PRECISO INDICAR QUE, LAS ACTIVIDADES DE EXCAVACIÓN HABRÍAN SIDO REALIZADAS HACE DOS O MÁS MESES ATRÁS Y DEBIDO A LA TEMPORADA DE LLUVIAS PROPIA DE ZONAS ALTO ANDINAS, LA GEOMETRÍA Y CARACTERÍSTICAS DEL TERRENO HABRÍAN VARIADO POR EL FLUJO SUPERFICIAL Y SUBTERRÁNEO EN EL TRAMO, POR LO QUE SE SUGIERE LA EVALUACIÓN DE LAS CONDICIONES ACTUALES DEL ÁREA DE TERRENO DONDE SE CONSTRUIRÁ EL MURO DE CONTENCIÓN.

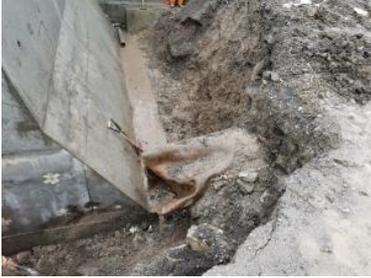
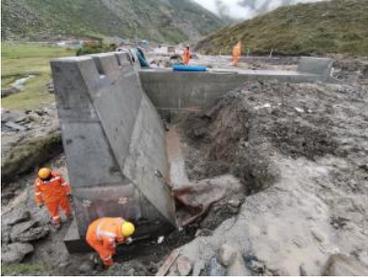
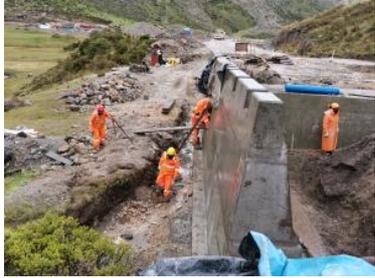
PERSONAL VERIFICADO EN CAMPO: 2 CAPATAZ, 9 OPERARIO, 12 OFICIAL, 8 PEÓN Y 3 VIGÍA  
EQUIPOS: 1 EXCAVADORA SOBRE ORUGA, 1 RODILLO CON SUS RESPECTIVOS OPERADORES, ADEMÁS DE 4 VIBROPISON.  
ACTIVIDADES VERIFICADAS POR PERSONAL PROFESIONAL, TÉCNICO Y AUXILIAR DEL CONTRATISTA Y LA SUPERVISIÓN DE OBRA.

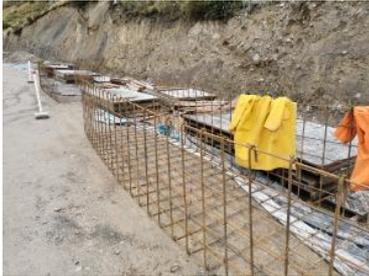
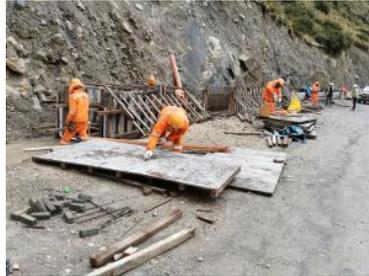
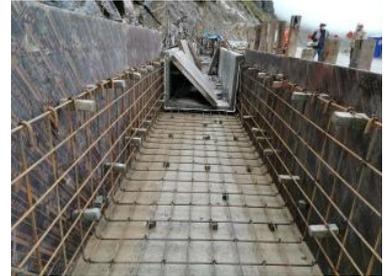
OBRA: OYON – AMBO TRAMO 1  
PROGRESIVA: CANAL DEL KM 150+270 AL KM 150+500  
600.0 OBRAS DE ARTE Y DRENAJE  
601. AEXCAVACIÓN NO CLASIFICADA PARA ESTRUCTURAS  
612. AENCOFRADO Y DEENCOFRADO PARA OBRAS DE ARTE  
615. ACERO DE REFUERZO FY = 4200 KG/CM<sup>2</sup>

PERSONAL VERIFICADO EN CAMPO: 1 CAPATAZ, 8 OPERARIO, 3 OFICIAL, 6 PEÓN y 2 VIGIAS  
EQUIPOS: 1 RETROEXCAVADORA, 1 CAMIÓN BARANDA, 1 BUS DE TRANSPORTE DE PERSONAL CON SUS RESPECTIVOS OPERADORES.  
ACTIVIDADES VERIFICADAS POR PERSONAL PROFESIONAL, TECNICO Y AUXILIAR DEL CONTRATISTA Y LA SUPERVISION DE OBRA.
