BITACORA ELECTRÓNICA DE OBRA

Confir **Nro** **Fecha Informe:** **Nombre De La Obra:** **Personal Encargado:**
ma **Informe:** 27-01-2021 Carretera Oyon - Ambo, LUZMILA GUERRA MOTTA
Bitaco **e:** Tramo I: Oyon - Desvío Cerro
ra: 39 de Pasco
Si

Asunto:
MEJORAMIENTO DE LA CARRETERA OYON - AMBO TRAMO 1: OYON DV. CERRO DE PASCO

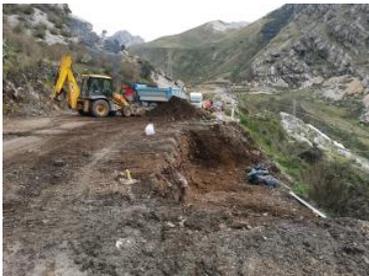
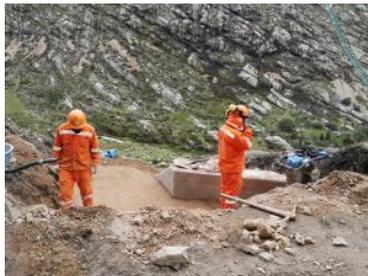
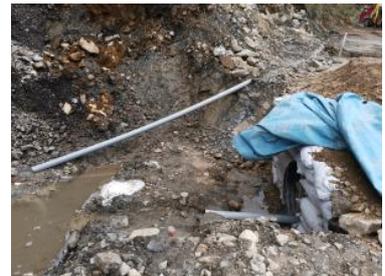
PERSONAL VERIFICADO EN CAMPO: 4 CAPATAZ, 36 OPERARIO, 32 OFICIAL, 30 PEÓN Y 8 VIGÍA
 EQUIPOS VERIFICADOS EN CAMPO: 1 RETROEXCAVADORA, 2 BUS, 1 COASTER, 1 CAMIÓN BARANDA, 2 RODILLO BERMERO, 1 MINI CARGADOR Y 1 VOLQUETE CON SUS RESPECTIVOS OPERADORES ADEMAS DE 6 VIBROPISON, 2 VIBRADORA DE CONCRETO Y 3 TORRE DE ILUMINACIÓN
 ACTIVIDADES VERIFICADAS POR PERSONAL PROFESIONAL, TÉCNICO Y AUXILIAR DEL CVA Y CSO. SE SUGIERE EL CONTROL ADECUADO DE LOS PROCESOS CONSTRUCTIVOS POR PARTE DEL CSO, A FIN DE GARANTIZAR LA CALIDAD Y DURABILIDAD DE LA OBRA.
 LAS FOTOGRAFÍAS CORRESPONDEN A LA CONSTRUCCIÓN DEL MURO DE CONTENCIÓN – EN EL KM 145+235 AL KM 145+245 Y ALCANTARILLA TIPO TMC – EN EL KM 145+212

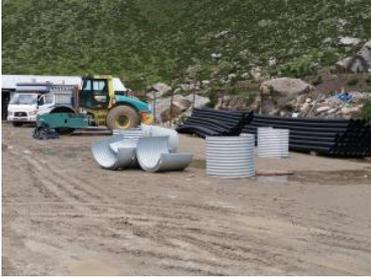
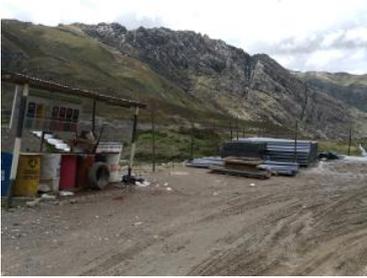
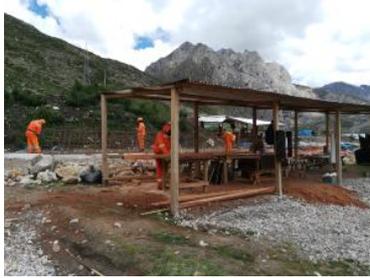
2

De la inspección visual a la cantera patón se aprecia:
Área de armado de acero, varillas de acero con presencia de oxido
Área de carpintería
Área de contenedores de disposición de residuos (comunes y peligrosos)
Área de combustibles y lubricantes
Área de disposición de kit antiderrame
Oficina

Área de almacén de tubería de PVC: i) Se encuentran apiladas una sobre otra, sin soportes que eviten una posible curvatura; i) Sin cobertura, ya que a los bruscos cambios de temperatura en la zona (lluvia y sol) podrían dañarse – evitar vitrificación. POR LO QUE, SE SUGIERE QUE LA SUPERVISIÓN DE OBRA PUDIERA VERIFICAR EL ADECUADO ALMACENAMIENTO DE MATERIALES A SER USADOS EN LA CONSTRUCCIÓN DE LA OBRA, CON LA FINALIDAD DE GARANTIZAR LA CALIDAD DE ESTA.

Del Panel fotográfico N° 2, se sugiere que, la Supervisión de Obra pudiera verificar el adecuado almacenamiento de materiales a ser usados en la construcción de la obra, con la finalidad de garantizar la calidad de esta.

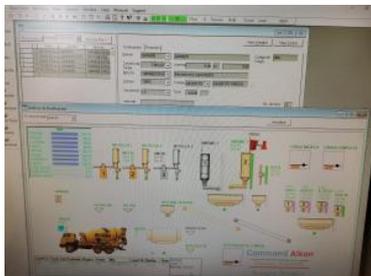
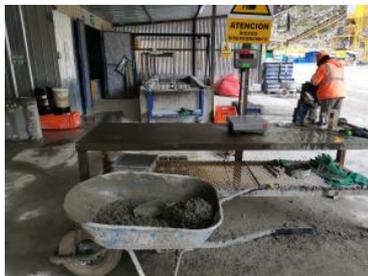
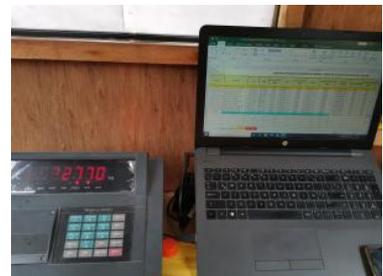
3

PERSONAL VERIFICADO EN CAMPO: I) UNICON: 2 JEFES DE PROYECTO, 1 JEFE DE PLANTA, 1 ADMINISTRADOR, 1 JEFE DE CALIDAD, 1 JEFE DE SEGURIDAD, 1 INGENIERO DE SEGURIDAD, 2 INGENIERO DE PAVIMENTOS, 1 TÉCNICO ELECTRICISTA, 1 TÉCNICO MECÁNICO, 4 TÉCNICOS DE CALIDAD; II) 1 TÉCNICO DE CONTROL DE CALIDAD DEL CVA. Y III) AL MOMENTO DE LA INSPECCIÓN VISUAL EN CAMPO, NO SE APRECIA PERSONAL DEL CSO VERIFICANDO LAS ACTIVIDADES DE PRODUCCIÓN DEL CONCRETO.

SE VIENE REALIZANDO LA PRODUCCIÓN DEL CONCRETO PARA EL CVA Y EL CVO (FOTO N° 1). ES PRECISO ACLARAR QUE EL CVO VIENE REALIZANDO ACTIVIDADES DE OBRAS DE ARTE EN LA VARIANTE 2, LOS CUALES, NO FORMARÍAN PARTE, DEL CONTRATO SUSCRITO CON EL CVA. POR LO QUE SE SUGIERE, QUE A TRAVÉS DEL CSO, SE PUDIERA VERIFICAR EL USO CORRECTO DE LAS ÁREAS AUXILIARES AUTORIZADAS PARA EL CVA. EL MATERIAL PÉTREO (AGREGADOS) UTILIZADOS EN LA PRODUCCIÓN DE AGREGADO, PROVIENEN DE LA CANTERA PATÓN MACIZO ROCOSO EN EL KM 152+700, EL CUAL, ES PROCESADO EN LA PLANTA CHANCADORA UBICADA EN EL KM 152+900.

Del panel fotográfico N° 3, se sugiere, que a través de la Supervisión de Obra se pudiera verificar el uso correcto de las áreas auxiliares autorizadas y aprobadas por las instancias competentes para el uso del CVA en la construcción de la obra contratada.

POR LO QUE, SE SUGIERE, QUE A TRAVÉS DE LA SUPERVISIÓN DE OBRA SE PUDIERA VERIFICAR EL USO CORRECTO DE LAS ÁREAS AUXILIARES AUTORIZADAS Y APROBADAS POR LAS INSTANCIAS COMPETENTES PARA EL USO DEL CVA EN LA CONSTRUCCIÓN DE LA OBRA CONTRATADA.
